Rapport de mission de repérage des matériaux et produits contenant de l'amiante avant réalisation de travaux

Norme NF X 46-020 V .2017

36 ALLEE DES CEDRES

77400 LAGNY SUR MARNE

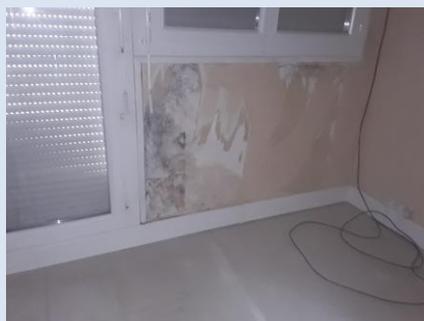
PRELEVEMENT : 448LAR0401P001			
NOM DU CLIENT	NUMERO DU DOSSIER		PIECE OU LOCAL
OPH77	448LAR0401 19/07/2019		Chambre 2 (Rez de chaussée)
ELEMENT	DESCRIPTIF DU LABORATOIRE	DATE DE PRELEVEMENT	NOM DE L'OPERATEUR
Enduit / Peinture béton	Matériau de type peinture (beige) ; matériau semi-dur de type enduit (blanc)	19/07/2019	IZABACHENE Lyes
LOCALISATION		RESULTAT	
Mur B		AmianteNonDetecte

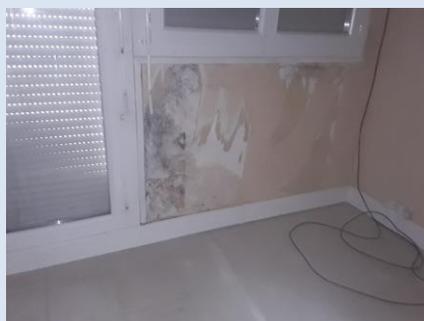
PRELEVEMENT : 448LAR0401P001			
NOM DU CLIENT	NUMERO DU DOSSIER		PIECE OU LOCAL
OPH77	448LAR0401 19/07/2019		Chambre 2 (Rez de chaussée)
ELEMENT	DESCRIPTIF DU LABORATOIRE	DATE DE PRELEVEMENT	NOM DE L'OPERATEUR
Enduit / Peinture béton	Matériau semi-dur de type enduit (blanc)	19/07/2019	IZABACHENE Lyes
LOCALISATION		RESULTAT	
Mur B		AmianteNonDetecte

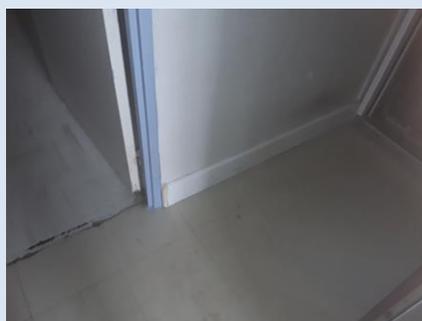
PRELEVEMENT : 448LAR0401P002			
NOM DU CLIENT	NUMERO DU DOSSIER		PIECE OU LOCAL
OPH77	448LAR0401 19/07/2019		Entrée (Rez de chaussée)
ELEMENT	DESCRIPTIF DU LABORATOIRE	DATE DE PRELEVEMENT	NOM DE L'OPERATEUR
Enduit brique plâtrière	Matériau de type peinture (beige) ; matériau semi-dur de type enduit (blanc)	19/07/2019	IZABACHENE Lyes
LOCALISATION		RESULTAT	
Mur A		AmianteNonDetecte

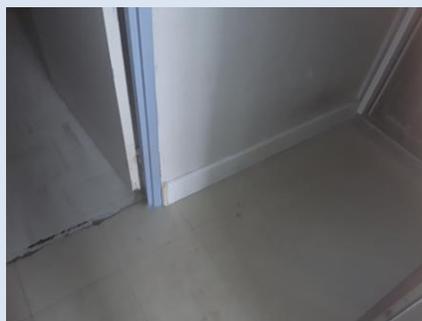
PRELEVEMENT : 448LAR0401P002			
NOM DU CLIENT	NUMERO DU DOSSIER		PIECE OU LOCAL
OPH77	448LAR0401 19/07/2019		Entrée (Rez de chaussée)
ELEMENT	DESCRIPTIF DU LABORATOIRE	DATE DE PRELEVEMENT	NOM DE L'OPERATEUR
Enduit brique plâtrière	Matériau semi-dur de type enduit (blanc)	19/07/2019	IZABACHENE Lyes
LOCALISATION		RESULTAT	
Mur A		AmianteNonDetecte

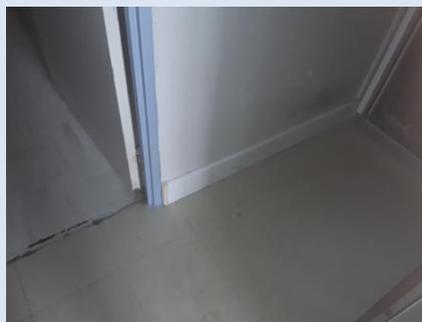
PRELEVEMENT : 448LAR0401P002			
NOM DU CLIENT	NUMERO DU DOSSIER		PIECE OU LOCAL
OPH77	448LAR0401 19/07/2019		Entrée (Rez de chaussée)
ELEMENT	DESCRIPTIF DU LABORATOIRE	DATE DE PRELEVEMENT	NOM DE L'OPERATEUR
Enduit brique plâtrière	Matériau souple fibreux de type papier, carton (marron)	19/07/2019	IZABACHENE Lyes
LOCALISATION		RESULTAT	
Mur A		AmianteNonDetecte

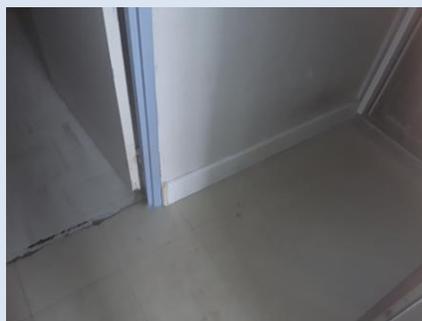
PRELEVEMENT : 448LAR0401P002			
NOM DU CLIENT	NUMERO DU DOSSIER		PIECE OU LOCAL
OPH77	448LAR0401 19/07/2019		Entrée (Rez de chaussée)
ELEMENT	DESCRIPTIF DU LABORATOIRE	DATE DE PRELEVEMENT	NOM DE L'OPERATEUR
Enduit brique plâtrière	Matériau souple fibreux de type papier, carton (beige)	19/07/2019	IZABACHENE Lyes
LOCALISATION		RESULTAT	
Mur A		AmianteNonDetecte

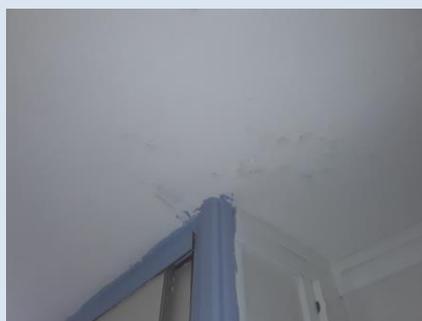
PRELEVEMENT : 448LAR0401P003			
NOM DU CLIENT	NUMERO DU DOSSIER		PIECE OU LOCAL
OPH77	448LAR0401 19/07/2019		Entrée (Rez de chaussée)
ELEMENT	DESCRIPTIF DU LABORATOIRE	DATE DE PRELEVEMENT	NOM DE L'OPERATEUR
Enduit / Peinture béton	Matériau de type peinture (beige) ; matériau semi-dur de type enduit (blanc)	19/07/2019	IZABACHENE Lyes
LOCALISATION		RESULTAT	
Plafond		AmianteNonDetecte

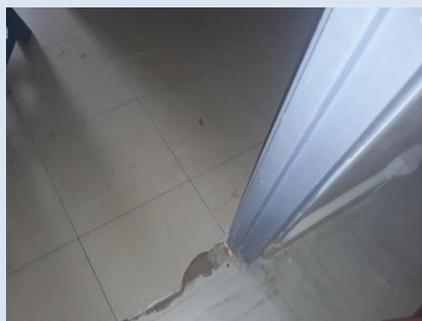
PRELEVEMENT : 448LAR0401P004			
NOM DU CLIENT	NUMERO DU DOSSIER		PIECE OU LOCAL
OPH77	448LAR0401 19/07/2019		Entrée (Rez de chaussée)
ELEMENT	DESCRIPTIF DU LABORATOIRE	DATE DE PRELEVEMENT	NOM DE L'OPERATEUR
Dalle de sol	Matériau semi-dur de type dalle de sol (beige)	19/07/2019	IZABACHENE Lyes
LOCALISATION		RESULTAT	
Sol		AmianteNonDetecte

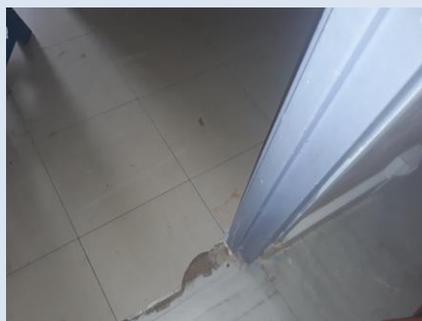
PRELEVEMENT : 448LAR0401P004			
NOM DU CLIENT	NUMERO DU DOSSIER		PIECE OU LOCAL
OPH77	448LAR0401 19/07/2019		Entrée (Rez de chaussée)
ELEMENT	DESCRIPTIF DU LABORATOIRE	DATE DE PRELEVEMENT	NOM DE L'OPERATEUR
Dalle de sol	Matériau de type peinture (violet) ; matériau de type colle (jaune) ; matériau semi-dur (orange) ; matériau semi-dur de type ragréage (gris)	19/07/2019	IZABACHENE Lyes
LOCALISATION		RESULTAT	
Sol		AmianteNonDetecte

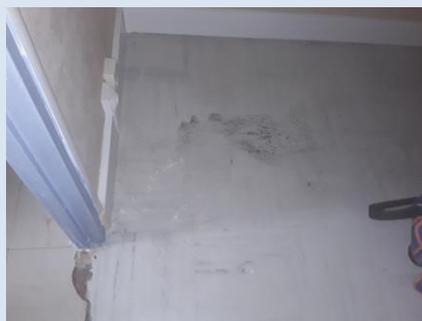
PRELEVEMENT : 448LAR0401P005			
NOM DU CLIENT	NUMERO DU DOSSIER		PIECE OU LOCAL
OPH77	448LAR0401 19/07/2019		Chambre 3 (Rez de chaussée)
ELEMENT	DESCRIPTIF DU LABORATOIRE	DATE DE PRELEVEMENT	NOM DE L'OPERATEUR
Dalle de sol	Matériau semi-dur de type dalle de sol (gris)	19/07/2019	IZABACHENE Lyes
LOCALISATION		RESULTAT	
Sol		AmianteNonDetecte

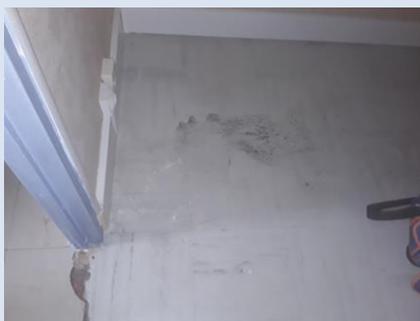
PRELEVEMENT : 448LAR0401P005			
NOM DU CLIENT	NUMERO DU DOSSIER		PIECE OU LOCAL
OPH77	448LAR0401 19/07/2019		Chambre 3 (Rez de chaussée)
ELEMENT	DESCRIPTIF DU LABORATOIRE	DATE DE PRELEVEMENT	NOM DE L'OPERATEUR
Dalle de sol	Matériau semi-dur de type dalle de sol (gris) en traces ; matériau de type colle (jaune) ; matériau semi-dur de type ragréage (gris)	19/07/2019	IZABACHENE Lyes
LOCALISATION		RESULTAT	
Sol		AmianteNonDetecte

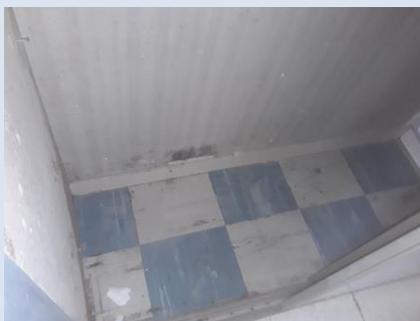
PIECE	ETAGE	ELEMENTS	DESCRIPTIF LABORATOIRE	REPERAGE	Echantillon	METHODE	ETAT	RESULTAT
Placard	Rez de chaussée	Dalle de sol	Matériau de type colle bitumineux (noir) ; matériau semi-dur de type ragréage (gris)	Sol	448LAR0401P006	RESULTAT ANALYSE	DEGRADATION PARTIELLE	Amiante Detecté
Placard	Rez de chaussée	Dalle de sol	Matériau semi-dur de type dalle de sol (bleu)	Sol	448LAR0401P006	RESULTAT ANALYSE	DEGRADATION PARTIELLE	Amiante Detecté

PRELEVEMENT : 448LAR0401P006			
NOM DU CLIENT	NUMERO DU DOSSIER		PIECE OU LOCAL
OPH77	448LAR0401 19/07/2019		Placard (Rez de chaussée)
ELEMENT	DESCRIPTIF DU LABORATOIRE	DATE DE PRELEVEMENT	NOM DE L'OPERATEUR
Dalle de sol	Matériau de type colle bitumineux (noir) ; matériau semi-dur de type ragréage (gris)	19/07/2019	IZABACHENE Lyes
LOCALISATION		RESULTAT	
Sol		AmianteDetecte

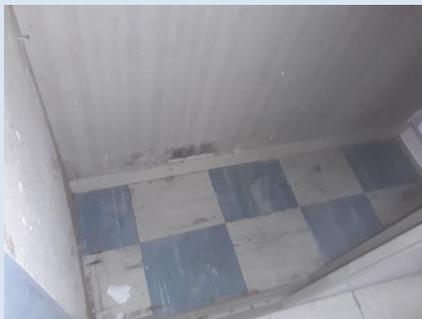
PRELEVEMENT : 448LAR0401P006

NOM DU CLIENT	NUMERO DU DOSSIER	PIECE OU LOCAL	
OPH77	448LAR0401 19/07/2019	Placard (Rez de chaussée)	
ELEMENT	DESCRIPTIF DU LABORATOIRE	DATE DE PRELEVEMENT	NOM DE L'OPERATEUR
Dalle de sol	Matériau semi-dur de type dalle de sol (bleu)	19/07/2019	IZABACHENE Lyes
LOCALISATION		RESULTAT	
Sol		AmianteDetecte

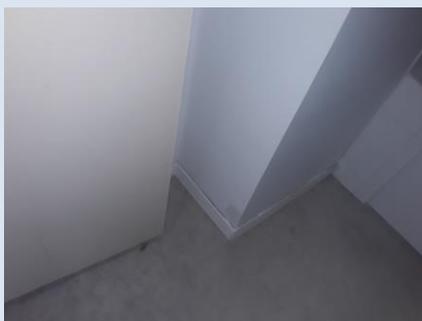
PRELEVEMENT : 448LAR0401P007

NOM DU CLIENT	NUMERO DU DOSSIER	PIECE OU LOCAL	
OPH77	448LAR0401 19/07/2019	Salle de bains (Rez de chaussée)	
ELEMENT	DESCRIPTIF DU LABORATOIRE	DATE DE PRELEVEMENT	NOM DE L'OPERATEUR
Enduit / Peinture béton	Matériau de type peinture (blanc) ; matériau semi-dur de type enduit (blanc)	19/07/2019	IZABACHENE Lyes
LOCALISATION		RESULTAT	
Mur B		AmianteNonDetecte

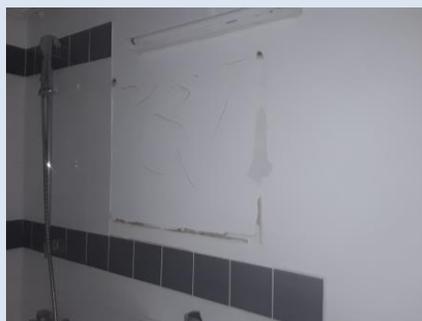
PRELEVEMENT : 448LAR0401P008			
NOM DU CLIENT	NUMERO DU DOSSIER	PIECE OU LOCAL	
OPH77	448LAR0401 19/07/2019	Salle de bains (Rez de chaussée)	
ELEMENT	DESCRIPTIF DU LABORATOIRE	DATE DE PRELEVEMENT	NOM DE L'OPERATEUR
Enduit brique plâtrière	Matériau semi-dur de type enduit (blanc) ; matériau semi-dur (gris) ; matériau souple fibreux de type papier, carton (beige)	19/07/2019	IZABACHENE Lyes
LOCALISATION		RESULTAT	
Mur E		AmianteNonDetecte

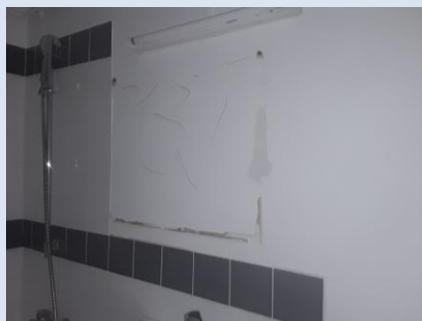
PRELEVEMENT : 448LAR0401P008			
NOM DU CLIENT	NUMERO DU DOSSIER	PIECE OU LOCAL	
OPH77	448LAR0401 19/07/2019	Salle de bains (Rez de chaussée)	
ELEMENT	DESCRIPTIF DU LABORATOIRE	DATE DE PRELEVEMENT	NOM DE L'OPERATEUR
Enduit brique plâtrière	Matériau souple fibreux de type papier, carton (beige)	19/07/2019	IZABACHENE Lyes
LOCALISATION		RESULTAT	
Mur E		AmianteNonDetecte

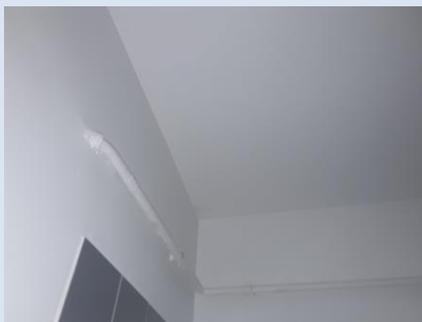
PRELEVEMENT : 448LAR0401P009

NOM DU CLIENT	NUMERO DU DOSSIER	PIECE OU LOCAL	
OPH77	448LAR0401 19/07/2019	Salle de bains (Rez de chaussée)	
ELEMENT	DESCRIPTIF DU LABORATOIRE	DATE DE PRELEVEMENT	NOM DE L'OPERATEUR
Enduit / Peinture béton	Matériau de type peinture (blanc) ; matériau de type peinture (beige) ; matériau de type peinture (vert) ; matériau semi-dur de type enduit (blanc)	19/07/2019	IZABACHENE Lyes
LOCALISATION		RESULTAT	
Plafond		AmianteNonDetecte

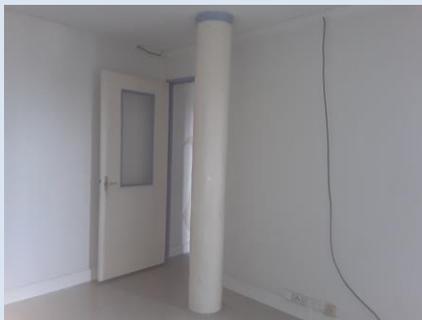
PRELEVEMENT : 448LAR0401P010

NOM DU CLIENT	NUMERO DU DOSSIER	PIECE OU LOCAL	
OPH77	448LAR0401 19/07/2019	Séjour (Rez de chaussée)	
ELEMENT	DESCRIPTIF DU LABORATOIRE	DATE DE PRELEVEMENT	NOM DE L'OPERATEUR
Enduit / Peinture béton	Matériau de type peinture (beige) ; matériau semi-dur de type enduit (blanc)	19/07/2019	IZABACHENE Lyes
LOCALISATION		RESULTAT	
Poteau		AmianteNonDetecte
