Rapport de mission de repérage des matériaux et produits contenant de l'amiante avant réalisation de travaux

2 ALLEE DES HETRES POURPRES

77400 LAGNY SUR MARNE

RAPPORT N° :	448LBA0001	Laboratoire d'Analyses :	ITGA
Repérage réalisé le :	08/10/2018	Adresse laboratoire :	3 RUE ARMAND HERPIN LACROIX - CS 46537 35065 RENNES CEDEX
Accompagnateur :		Numéro d'accréditation :	1-5967
Par :	Mickaël JULIEN	Organisme d'assurance professionnelle :	AXA France
N° certificat :	CPDI 4129	Adresse assurance :	313 Terrasses de l'Arche 92727 NANTERRE CEDEX
Date d'obtention :	01/01/2017	N° de contrat d'assurance :	10063271004
Organisme certificateur	I.CERT Parc Edonia - Bâtiment G - Rue de la Terre Victoria - 35760 SAINT-GREGOIRE	Date de validité :	31/12/2018

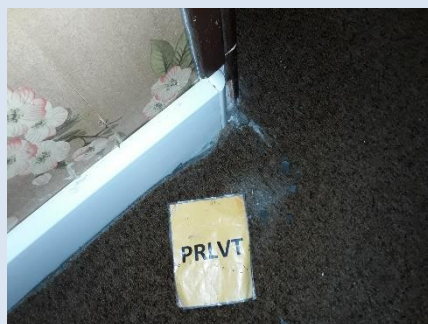
PRELEVEMENT : 448LBA0001P001			
NOM DU CLIENT	NUMERO DU DOSSIER		PIECE OU LOCAL
OPH77	448LBA0001 08/10/2018		Chambre 1
ELEMENT	DESCRIPTIF DU LABORATOIRE	DATE DE PRELEVEMENT	NOM DE L'OPERATEUR
Moquette	Moquette grise avec couche en mousse + colle polymère jaune non séparable + ragréage gris	08/10/2018	JULIEN Mickaël
LOCALISATION		RESULTAT	
Sol		Amiante non détecté

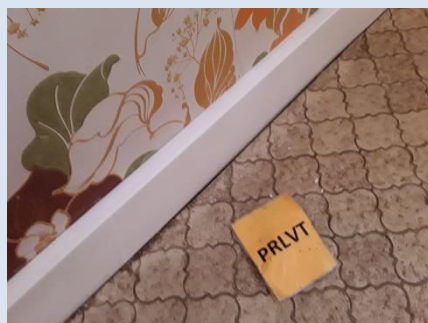
PRELEVEMENT : 448LBA0001P002			
NOM DU CLIENT	NUMERO DU DOSSIER		PIECE OU LOCAL
OPH77	448LBA0001 08/10/2018		Chambre 2
ELEMENT	DESCRIPTIF DU LABORATOIRE	DATE DE PRELEVEMENT	NOM DE L'OPERATEUR
Enduit	Enduit plâtreux blanc en vrac non séparable + carton non séparable + peinture non séparable	08/10/2018	JULIEN Mickaël
LOCALISATION		RESULTAT	
Mur A		Amiante non détecté

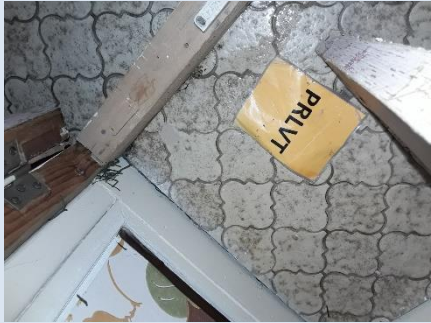
PRELEVEMENT : 448LBA0001P003			
NOM DU CLIENT	NUMERO DU DOSSIER	PIECE OU LOCAL	
OPH77	448LBA0001 08/10/2018	Placard 2	
ELEMENT	DESCRIPTIF DU LABORATOIRE	DATE DE PRELEVEMENT	NOM DE L'OPERATEUR
Revêtement souple	Revêtement souple beige avec couche cartonnée + revêtement souple gris avec couche fibreuse non séparable + colle polymère jaune non séparable + ragréage gris en faible quantité non séparable + matériau compact gris hétérogène non séparable	08/10/2018	JULIEN Mickaël
LOCALISATION		RESULTAT	
Sol		Amiante détecté (Chrysotile)	
EMPLACEMENT

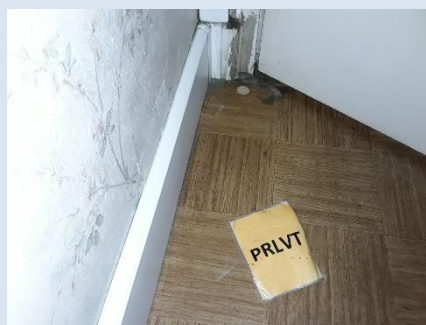
PRELEVEMENT : 448LBA0001P004			
NOM DU CLIENT	NUMERO DU DOSSIER	PIECE OU LOCAL	
OPH77	448LBA0001 08/10/2018	Séjour	
ELEMENT	DESCRIPTIF DU LABORATOIRE	DATE DE PRELEVEMENT	NOM DE L'OPERATEUR
Revêtement souple	Revêtement souple marron avec couche fibreuse + revêtement souple gris avec couche fibreuse + colle polymère jaune non séparable + ragréage gris	08/10/2018	JULIEN Mickaël
LOCALISATION		RESULTAT	
Sol		Amiante non détecté

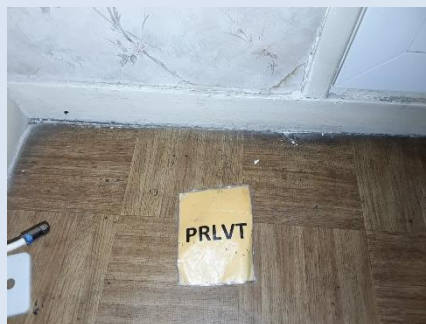
PRELEVEMENT : 448LBA0001P005			
NOM DU CLIENT	NUMERO DU DOSSIER	PIECE OU LOCAL	
OPH77	448LBA0001 08/10/2018	Séjour	
ELEMENT	DESCRIPTIF DU LABORATOIRE	DATE DE PRELEVEMENT	NOM DE L'OPERATEUR
Enduit béton	Enduit plâtreux blanc en vrac non séparable + peinture non séparable	08/10/2018	JULIEN Mickaël
LOCALISATION		RESULTAT	
Mur A		Amiante non détecté

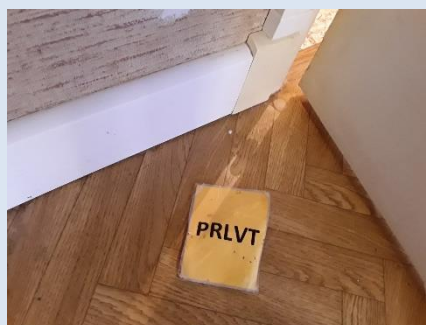
PRELEVEMENT : 448LBA0001P006			
NOM DU CLIENT	NUMERO DU DOSSIER	PIECE OU LOCAL	
OPH77	448LBA0001 08/10/2018	Chambre 3	
ELEMENT	DESCRIPTIF DU LABORATOIRE	DATE DE PRELEVEMENT	NOM DE L'OPERATEUR
Revêtement souple	Revêtement souple beige + revêtement souple gris avec couche fibreuse + colle polymère jaune non séparable + ragréage gris + sous couche de ragréage blanche non séparable	08/10/2018	JULIEN Mickaël
LOCALISATION		RESULTAT	
Sol		Amiante non détecté

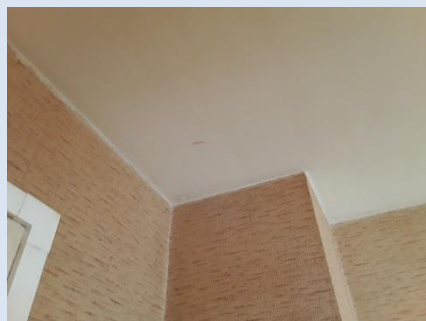
PRELEVEMENT : 448LBA0001P007			
NOM DU CLIENT	NUMERO DU DOSSIER	PIECE OU LOCAL	
OPH77	448LBA0001 08/10/2018	Chambre 3	
ELEMENT	DESCRIPTIF DU LABORATOIRE	DATE DE PRELEVEMENT	NOM DE L'OPERATEUR
Enduit béton	Enduit plâtreux blanc en vrac non séparable + peinture non séparable	08/10/2018	JULIEN Mickaël
LOCALISATION		RESULTAT	
Plafond		Amiante non détecté

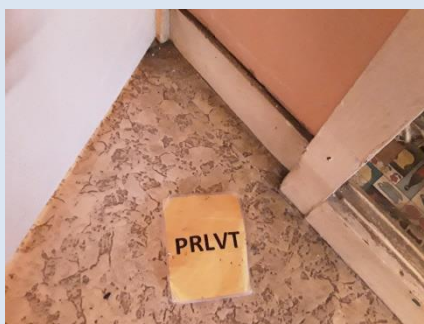
NOM DU CLIENT	NUMERO DU DOSSIER	PIECE OU LOCAL	
OPH77	448LBA0001 08/10/2018	Dégagement	
ELEMENT	DESCRIPTIF DU LABORATOIRE	DATE DE PRELEVEMENT	NOM DE L'OPERATEUR
Revêtement souple	Revêtement souple beige avec fibres visibles avec couche fibreuse	08/10/2018	JULIEN Mickaël
LOCALISATION		RESULTAT	
Sol		Fr1:Amiante détecté (Chrysotile)

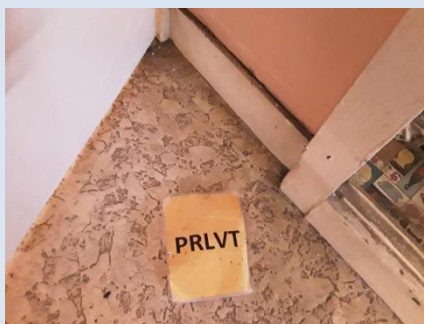
NOM DU CLIENT	NUMERO DU DOSSIER	PIECE OU LOCAL	
OPH77	448LBA0001 08/10/2018	Dégagement	
ELEMENT	DESCRIPTIF DU LABORATOIRE	DATE DE PRELEVEMENT	NOM DE L'OPERATEUR
Revêtement souple	Dalle dure cassante bleue	08/10/2018	JULIEN Mickaël
LOCALISATION		RESULTAT	
Sol		Fr2:Amiante détecté (Chrysotile)

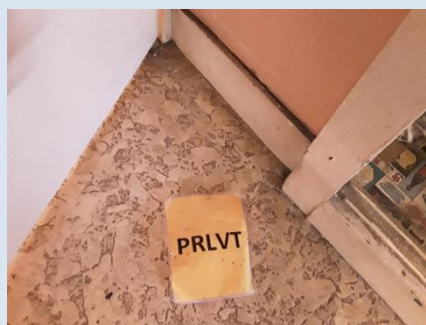
PRELEVEMENT : 448LBA0001P009			
NOM DU CLIENT	NUMERO DU DOSSIER	PIECE OU LOCAL	
OPH77	448LBA0001 08/10/2018	Dégagement	
ELEMENT	DESCRIPTIF DU LABORATOIRE	DATE DE PRELEVEMENT	NOM DE L'OPERATEUR
Revêtement souple	Colle bitumineuse noire + colle polymère jaune non séparable + ragréage gris en vrac non séparable + matériau compact gris hétérogène non séparable	08/10/2018	JULIEN Mickaël
LOCALISATION		RESULTAT	
Sol		Fr3:Amiante détecté (Chrysotile)

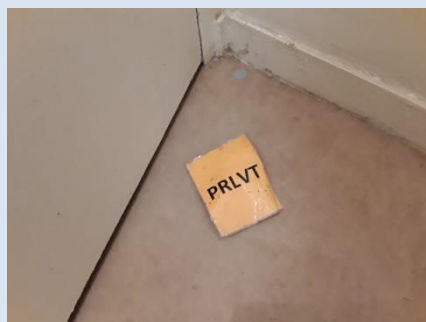
PRELEVEMENT : 448LBA0001P010			
NOM DU CLIENT	NUMERO DU DOSSIER	PIECE OU LOCAL	
OPH77	448LBA0001 08/10/2018	Salle de bains	
ELEMENT	DESCRIPTIF DU LABORATOIRE	DATE DE PRELEVEMENT	NOM DE L'OPERATEUR
Revêtement souple	Dalle dure cassante beige	08/10/2018	JULIEN Mickaël
LOCALISATION		RESULTAT	
Sol		Fr1:Amiante détecté (Chrysotile)

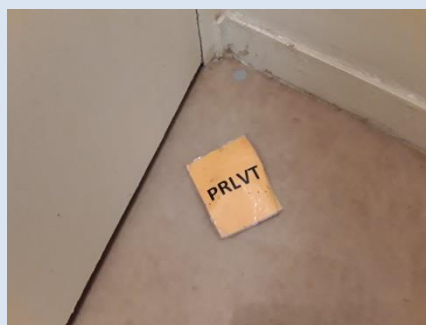
PRELEVEMENT : 448LBA0001P010			
NOM DU CLIENT	NUMERO DU DOSSIER	PIECE OU LOCAL	
OPH77	448LBA0001 08/10/2018	Salle de bains	
ELEMENT	DESCRIPTIF DU LABORATOIRE	DATE DE PRELEVEMENT	NOM DE L'OPERATEUR
Revêtement souple	Colle bitumineuse noire en faible quantité non séparable + colle polymère jaune avec poussières non séparable + ragréage gris en vrac non séparable	08/10/2018	JULIEN Mickaël
LOCALISATION		RESULTAT	
Sol		Fr2:Amiante détecté (Chrysotile)

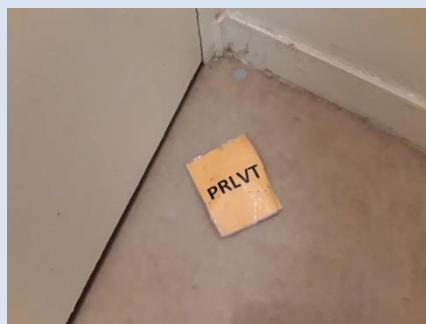
PRELEVEMENT : 448LBA0001P010			
NOM DU CLIENT	NUMERO DU DOSSIER	PIECE OU LOCAL	
OPH77	448LBA0001 08/10/2018	Salle de bains	
ELEMENT	DESCRIPTIF DU LABORATOIRE	DATE DE PRELEVEMENT	NOM DE L'OPERATEUR
Revêtement souple	Revêtement souple beige	08/10/2018	JULIEN Mickaël
LOCALISATION		RESULTAT	
Sol		Fr3:Amiante non détecté

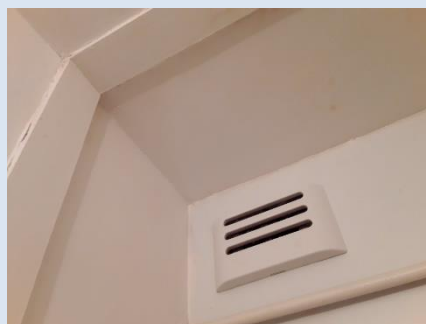
PRELEVEMENT : 448LBA0001P011			
NOM DU CLIENT	NUMERO DU DOSSIER	PIECE OU LOCAL	
OPH77	448LBA0001 08/10/2018	WC	
ELEMENT	DESCRIPTIF DU LABORATOIRE	DATE DE PRELEVEMENT	NOM DE L'OPERATEUR
Enduit béton	Enduit plâtreux blanc en vrac non séparable + carton en faible quantité non séparable + peinture non séparable	08/10/2018	JULIEN Mickaël
LOCALISATION		RESULTAT	
Plafond		Amiante non détecté

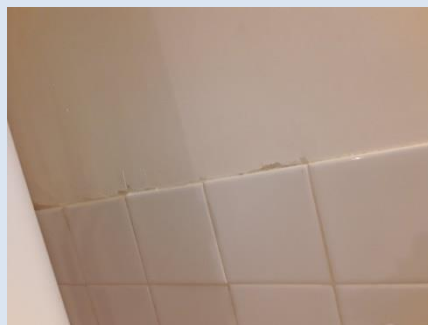
PRELEVEMENT : 448LBA0001P013			
NOM DU CLIENT	NUMERO DU DOSSIER	PIECE OU LOCAL	
OPH77	448LBA0001 08/10/2018	Cuisine	
ELEMENT	DESCRIPTIF DU LABORATOIRE	DATE DE PRELEVEMENT	NOM DE L'OPERATEUR
Enduit béton	Enduit plâtreux blanc en vrac non séparable + papier non séparable + peinture non séparable	08/10/2018	JULIEN Mickaël
LOCALISATION		RESULTAT	
Mur A		Amiante non détecté	
EMPLACEMENT
