Rapport de repérage des matériaux et produits contenant de l'amiante avant réalisation de travaux dans un immeuble bâti

39
4 ALLEE DES HETRES POURPRES

77400 LAGNY SUR MARNE

448LBB0102 20/08/2020 - 09:45

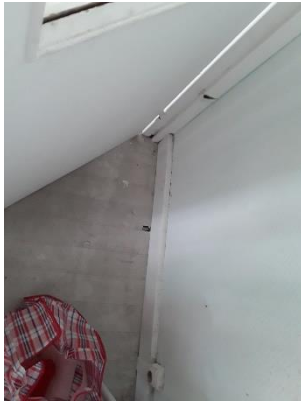
Identification : P010 (Fr1)
Pièce et étage : Séjour / Salon R+1
Localisation : Sol
Parties d'ouvrages ou de composants : Revêtements de sols (Dalles de sol)
Descriptif Laboratoire : Revêtement souple beige
Résultat (justification) : Amiante non détectée (RESULTAT ANALYSE)

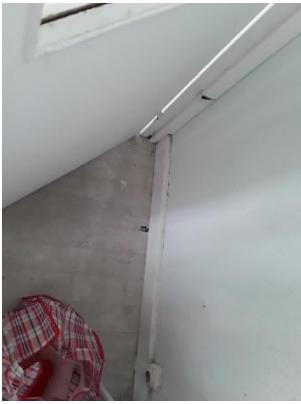
Identification : P010 (Fr2)
Pièce et étage : Séjour / Salon R+1
Localisation : Sol
Parties d'ouvrages ou de composants : Revêtements de sols (Dalles de sol)
Descriptif Laboratoire : Ruban adhésif avec poussières + revêtement cassant beige + colle polymère incolore avec poussières
Résultat (justification) : Amiante non détectée (RESULTAT ANALYSE)

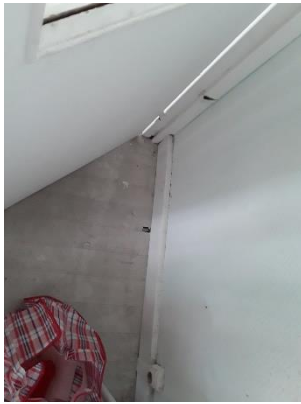
Identification : P010 (Fr3)
Pièce et étage : Séjour / Salon R+1
Localisation : Sol
Parties d'ouvrages ou de composants : Revêtements de sols (Dalles de sol)
Descriptif Laboratoire : Dalle dure cassante noire + colle polymère jaune avec poussières
Résultat (justification) : Amiante détecté (RESULTAT ANALYSE)
