## Pré-Rapport de mission de repérage des matériaux et produits contenant de l'amiante avant réalisation de travaux

4 ALLEE DES HETRES POURPRES LGT 37

77400 LAGNY SUR MARNE

RAPPORT N° :	448LBB0302	Laboratoire d'Analyses :	ITGA
Repérage réalisé le :	21/02/2018	Adresse laboratoire :	3 RUE ARMAND HERPIN LACROIX - CS 46537 35065 RENNES CEDEX
Accompagnateur :		Numéro d'accréditation :	1-5967
Par :	Mohamed SIDHOUM	Organisme d'assurance professionnelle :	AXA France
N° certificat :	CPDI4756	Adresse assurance :	313 Terrasses de l'Arche 92727 NANTERRE CEDEX
Date d'obtention :	08/02/2018	N° de contrat d'assurance :	10063271004
Organisme certificateur	I.Cert Parc EDONIA - Bâtiment G - Rue de la Terre Victoria - 35760 SAINT GREGOIRE	Date de validité :	31/12/2018

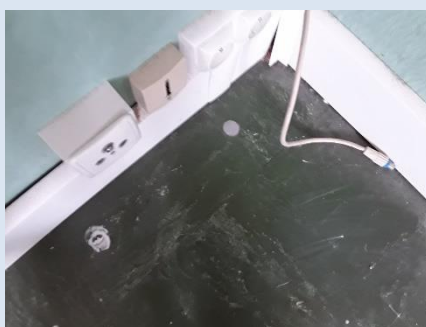
PRELEVEMENT : 448LBB0302P001			
NOM DU CLIENT	NUMERO DU DOSSIER	PIECE OU LOCAL	
OPH77	448LBB0302 21/02/2018	Chambre 1	
ELEMENT	DESCRIPTIF DU LABORATOIRE	DATE DE PRELEVEMENT	NOM DE L'OPERATEUR
Dalle de sol	Colle polymère jaune + matériau compact gris hétérogène non séparable + sous couche de ragréage blanche non séparable	21/02/2018	SIDHOUM Mohamed
LOCALISATION		RESULTAT	
Sol		Fr1:Amiante non détecté

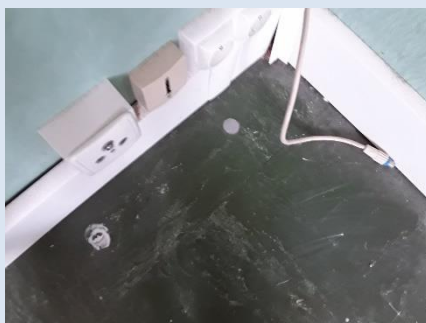
PRELEVEMENT : 448LBB0302P001			
NOM DU CLIENT	NUMERO DU DOSSIER	PIECE OU LOCAL	
OPH77	448LBB0302 21/02/2018	Chambre 1	
ELEMENT	DESCRIPTIF DU LABORATOIRE	DATE DE PRELEVEMENT	NOM DE L'OPERATEUR
Dalle de sol	Dalle dure cassante verte	21/02/2018	SIDHOUM Mohamed
LOCALISATION		RESULTAT	
Sol		Fr2:Amiante détecté (Chrysotile)

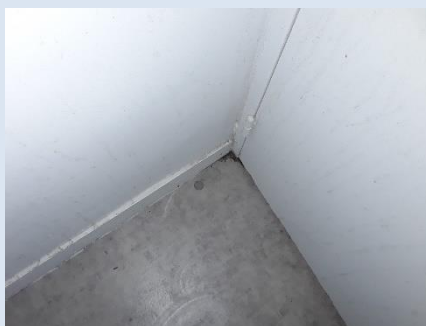
PRELEVEMENT : 448LBB0302P002			
NOM DU CLIENT	NUMERO DU DOSSIER		PIECE OU LOCAL
OPH77	448LBB0302 21/02/2018		Salle de bains
ELEMENT	DESCRIPTIF DU LABORATOIRE	DATE DE PRELEVEMENT	NOM DE L'OPERATEUR
Revêtement souple	Revêtement souple beige + colle polymère jaune en faible quantité + colle grise non séparable + couche plâtrée blanche en vrac non séparable + matériau souple blanc non séparable + carrelage	21/02/2018	SIDHOUM Mohamed
LOCALISATION		RESULTAT	
Sol		Amiante non détecté

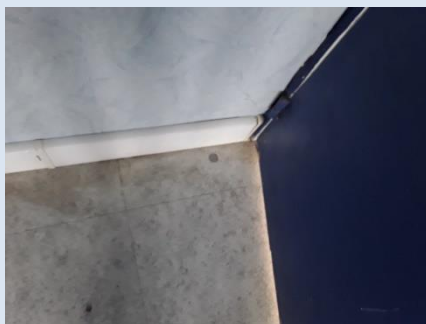
PRELEVEMENT : 448LBB0302P006			
NOM DU CLIENT	NUMERO DU DOSSIER		PIECE OU LOCAL
OPH77	448LBB0302 21/02/2018		Chambre 3
ELEMENT	DESCRIPTIF DU LABORATOIRE	DATE DE PRELEVEMENT	NOM DE L'OPERATEUR
Dalle de sol	Revêtement souple gris + colle polymère jaune + ragréage gris non séparable + colle polymère jaune non séparable + matériau compact gris hétérogène non séparable	21/02/2018	SIDHOUM Mohamed
LOCALISATION		RESULTAT	
Sol		Amiante non détecté

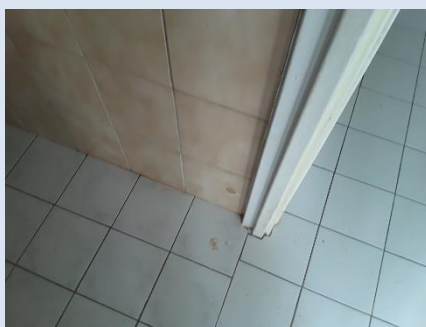
PRELEVEMENT : 448LBB0302P009			
NOM DU CLIENT	NUMERO DU DOSSIER		PIECE OU LOCAL
OPH77	448LBB0302 21/02/2018		WC
ELEMENT	DESCRIPTIF DU LABORATOIRE	DATE DE PRELEVEMENT	NOM DE L'OPERATEUR
Faïence 2	Colle beige en faible quantité + couche plâtrée blanche en vrac non séparable + carrelage	21/02/2018	SIDHOUM Mohamed
LOCALISATION		RESULTAT	
Mur C		Amiante non détecté

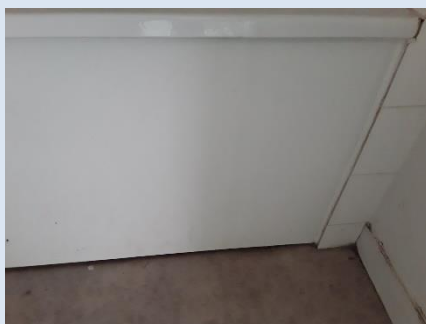
PIECE	ETAGE	ELEMENTS	REPERAGE	RESULTAT
Salle de bains		Revêtement bitumineux	Sous baignoire	Tablier de baignoire non démontable
		Revêtement bitumineux	Sous baignoire	Tablier de baignoire non démontable

PRELEVEMENT : 448LBB0302P010			
NOM DU CLIENT	NUMERO DU DOSSIER		PIECE OU LOCAL
OPH77	448LBB0302 21/02/2018		Salle de bains
ELEMENT	DESCRIPTIF DU LABORATOIRE	DATE DE PRELEVEMENT	NOM DE L'OPERATEUR
Revêtement bitumineux		21/02/2018	SIDHOUM Mohamed
LOCALISATION		RESULTAT	
Sous baignoire		Tablier de baignoire non démontable

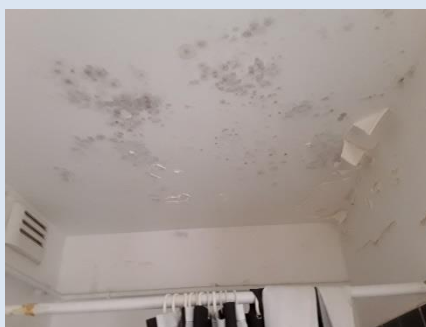
PRELEVEMENT : 448LBB0302P011			
NOM DU CLIENT	NUMERO DU DOSSIER		PIECE OU LOCAL
OPH77	448LBB0302 21/02/2018		Salle de bains
ELEMENT	DESCRIPTIF DU LABORATOIRE	DATE DE PRELEVEMENT	NOM DE L'OPERATEUR
Enduit béton	Enduit plâtreux blanc en vrac + peintures multiples non séparable	21/02/2018	SIDHOUM Mohamed
LOCALISATION		RESULTAT	
Plafond		Amiante non détecté

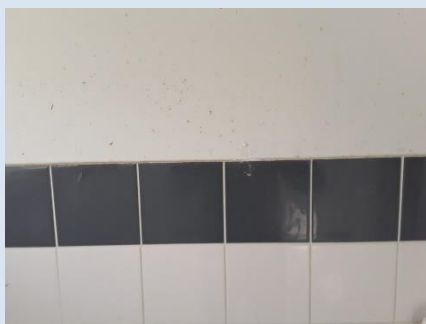
PRELEVEMENT : 448LBB0302P012			
NOM DU CLIENT	NUMERO DU DOSSIER		PIECE OU LOCAL
OPH77	448LBB0302 21/02/2018		Cuisine
ELEMENT	DESCRIPTIF DU LABORATOIRE	DATE DE PRELEVEMENT	NOM DE L'OPERATEUR
Enduit béton	Enduit plâtreux blanc en vrac + toile fibreuse blanche en faible quantité non séparable + peintures multiples non séparable	21/02/2018	SIDHOUM Mohamed
LOCALISATION		RESULTAT	
Mur C		Amiante non détecté

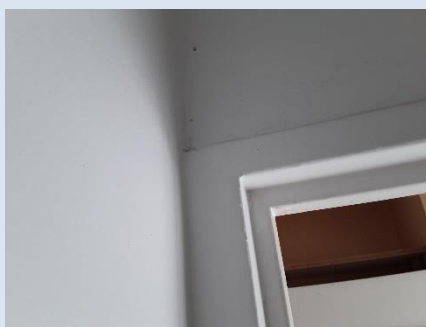
PRELEVEMENT : 448LBB0302P013			
NOM DU CLIENT	NUMERO DU DOSSIER		PIECE OU LOCAL
OPH77	448LBB0302 21/02/2018		WC
ELEMENT	DESCRIPTIF DU LABORATOIRE	DATE DE PRELEVEMENT	NOM DE L'OPERATEUR
Enduit plaque de plâtre	Enduit plâtreux blanc en vrac + peintures multiples en faible quantité non séparable	21/02/2018	SIDHOUM Mohamed
LOCALISATION		RESULTAT	
Mur A		Amiante non détecté

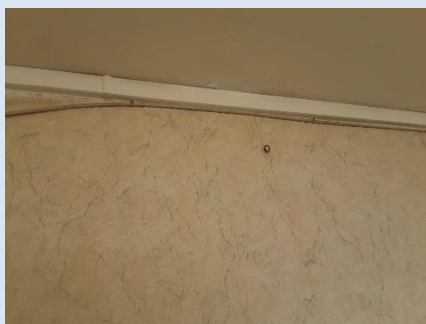
PRELEVEMENT : 448LBB0302P014			
NOM DU CLIENT	NUMERO DU DOSSIER		PIECE OU LOCAL
OPH77	448LBB0302 21/02/2018		Séjour
ELEMENT	DESCRIPTIF DU LABORATOIRE	DATE DE PRELEVEMENT	NOM DE L'OPERATEUR
Enduit béton	Enduit plâtreux blanc en vrac + peinture non séparable	21/02/2018	SIDHOUM Mohamed
LOCALISATION		RESULTAT	
Plafond		Amiante non détecté

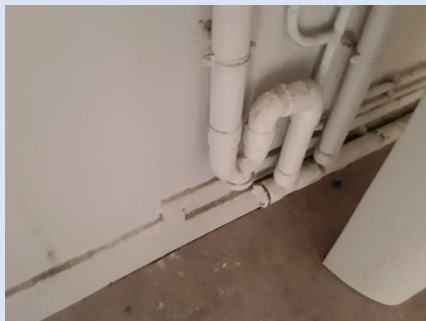
PRELEVEMENT : 448LBB0302P017			
NOM DU CLIENT	NUMERO DU DOSSIER		PIECE OU LOCAL
OPH77	448LBB0302 21/02/2018		Salle de bains
ELEMENT	DESCRIPTIF DU LABORATOIRE	DATE DE PRELEVEMENT	NOM DE L'OPERATEUR
Peinture	Peinture en vrac	21/02/2018	SIDHOUM Mohamed
LOCALISATION		RESULTAT	
Réseaux de distribution		Amiante non détecté
