Rapport de mission de repérage des matériaux et produits contenant de l'amiante avant réalisation de travaux

6 ALLEE DES HETRES POURPRES

77400 LAGNY SUR MARNE

RAPPORT N° :	448LBC0201	Laboratoire d'Analyses :	ITGA
Repérage réalisé le :	26/10/2017	Adresse laboratoire :	3 RUE ARMAND HERPIN LACROIX - CS 46537 35065 RENNES CEDEX
Accompagnateur :		Numéro d'accréditation :	1-5967
Par :	Gaetan BEDEL	Organisme d'assurance professionnelle :	ALLIANZ
N° certificat :	CPDI3869	Adresse assurance :	Direction Opérations Entreprises 5C Esplanade Charles de Gaulle 33081 BORDEAUX CEDEX
Date d'obtention :	22/04/2016	N° de contrat d'assurance :	55897385
Organisme certificateur	I.CERT PARC EDONIA - BAT G - RUE DE LA TERRE VICTORIA - 35760 SAINT GREGOIRE	Date de validité :	31/12/2017

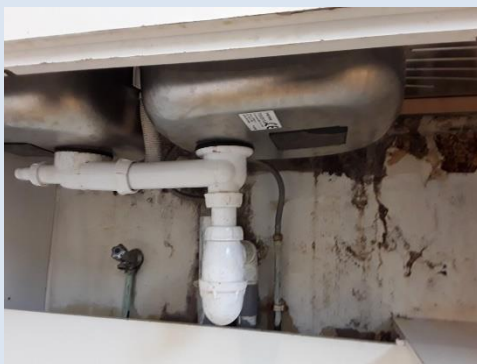
PRELEVEMENT : 448LBC0201P001			
NOM DU CLIENT	NUMERO DU DOSSIER		PIECE OU LOCAL
OPH77	448LBC0201 26/10/2017		Cuisine
ELEMENT	DESCRIPTIF DU LABORATOIRE	DATE DE PRELEVEMENT	NOM DE L'OPERATEUR
Revêtement bitumineux	Matériau bitumineux noir	26/10/2017	BEDEL Gaetan
LOCALISATION		RESULTAT	
Sous évier		Amiante non détecté

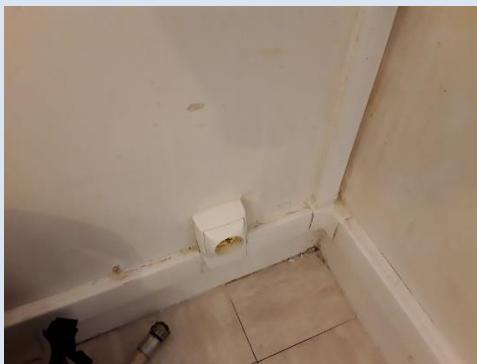
PRELEVEMENT : 448LBC0201P002			
NOM DU CLIENT	NUMERO DU DOSSIER		PIECE OU LOCAL
OPH77	448LBC0201 26/10/2017		Cuisine
ELEMENT	DESCRIPTIF DU LABORATOIRE	DATE DE PRELEVEMENT	NOM DE L'OPERATEUR
Enduit / Peinture béton	Enduit plâtreux blanc en vrac non séparable + peinture non séparable	26/10/2017	BEDEL Gaetan
LOCALISATION		RESULTAT	
Mur A		Amiante non détecté

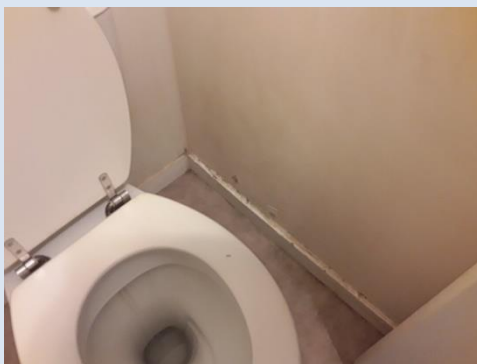
PRELEVEMENT : 448LBC0201P003			
NOM DU CLIENT	NUMERO DU DOSSIER		PIECE OU LOCAL
OPH77	448LBC0201 26/10/2017		WC
ELEMENT	DESCRIPTIF DU LABORATOIRE	DATE DE PRELEVEMENT	NOM DE L'OPERATEUR
Enduit / Peinture	Enduit plâtreux blanc en vrac non séparable + peinture non séparable	26/10/2017	BEDEL Gaetan
LOCALISATION		RESULTAT	
Mur C		Amiante non détecté

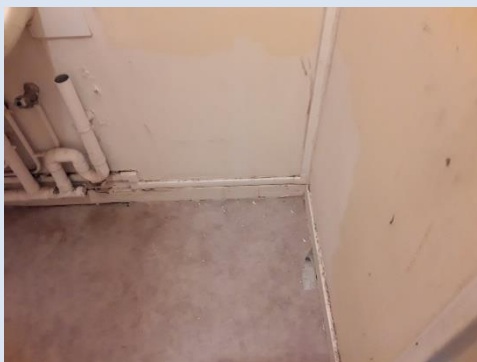
PRELEVEMENT : 448LBC0201P004			
NOM DU CLIENT	NUMERO DU DOSSIER		PIECE OU LOCAL
OPH77	448LBC0201 26/10/2017		Salle de bains
ELEMENT	DESCRIPTIF DU LABORATOIRE	DATE DE PRELEVEMENT	NOM DE L'OPERATEUR
Enduit / Peinture béton	Enduit plâtreux blanc en vrac non séparable + peintures multiples non séparable	26/10/2017	BEDEL Gaetan
LOCALISATION		RESULTAT	
Plafonds		Amiante non détecté

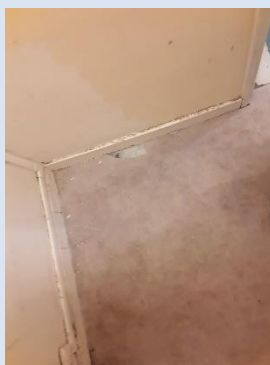
PRELEVEMENT : 448LBC0201P009			
NOM DU CLIENT	NUMERO DU DOSSIER		PIECE OU LOCAL
OPH77	448LBC0201 26/10/2017		Salle de bains
ELEMENT	DESCRIPTIF DU LABORATOIRE	DATE DE PRELEVEMENT	NOM DE L'OPERATEUR
Revêtement souple	Peinture non séparable + colle polymère jaune non séparable + colle bitumineuse noire	26/10/2017	BEDEL Gaetan

LOCALISATION	RESULTAT
Sols	Fr2:Amiante détecté (Chrysotile)

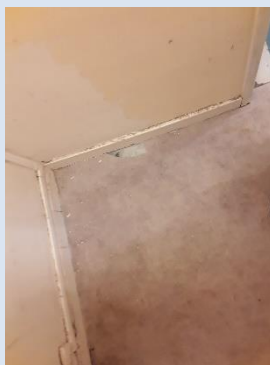
PRELEVEMENT : 448LBC0201P009			
NOM DU CLIENT	NUMERO DU DOSSIER		PIECE OU LOCAL
OPH77	448LBC0201 26/10/2017		Salle de bains
ELEMENT	DESCRIPTIF DU LABORATOIRE	DATE DE PRELEVEMENT	NOM DE L'OPERATEUR
Revêtement souple	Revêtement souple gris avec couche fibreuse	26/10/2017	BEDEL Gaetan

LOCALISATION	RESULTAT
Sols	Fr1:Amiante non détecté

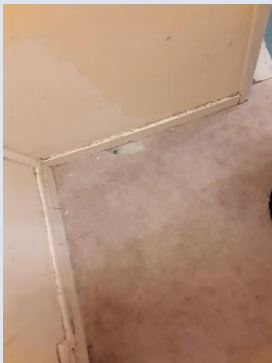
PRELEVEMENT : 448LBC0201P009			
NOM DU CLIENT	NUMERO DU DOSSIER		PIECE OU LOCAL
OPH77	448LBC0201 26/10/2017		Salle de bains
ELEMENT	DESCRIPTIF DU LABORATOIRE	DATE DE PRELEVEMENT	NOM DE L'OPERATEUR
Revêtement souple	Dalle dure cassante bleue	26/10/2017	BEDEL Gaetan
LOCALISATION		RESULTAT	
Sols		Fr3:Amiante détecté (Chrysotile)	
EMPLACEMENT

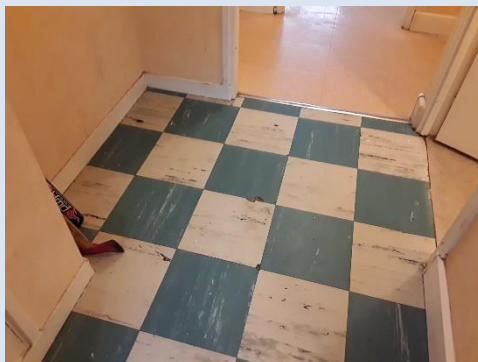
PRELEVEMENT : 448LBC0201P010			
NOM DU CLIENT	NUMERO DU DOSSIER		PIECE OU LOCAL
OPH77	448LBC0201 26/10/2017		Couloir
ELEMENT	DESCRIPTIF DU LABORATOIRE	DATE DE PRELEVEMENT	NOM DE L'OPERATEUR
Dalle de sol	Dalle dure cassante bleue	26/10/2017	BEDEL Gaetan
LOCALISATION		RESULTAT	
Sol		Fr2:Amiante détecté (Chrysotile)

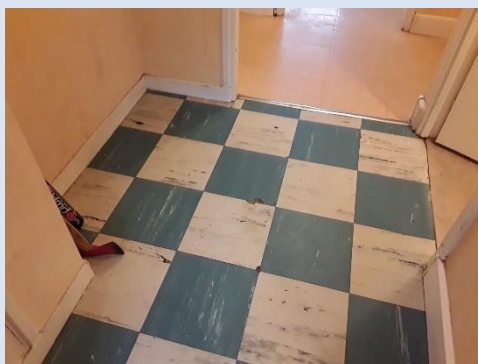
PRELEVEMENT : 448LBC0201P010			
NOM DU CLIENT	NUMERO DU DOSSIER		PIECE OU LOCAL
OPH77	448LBC0201 26/10/2017		Couloir
ELEMENT	DESCRIPTIF DU LABORATOIRE	DATE DE PRELEVEMENT	NOM DE L'OPERATEUR
Dalle de sol	Dalle dure cassante grise	26/10/2017	BEDEL Gaetan
LOCALISATION		RESULTAT	
Sol		Fr1:Amiante détecté (Chrysotile)

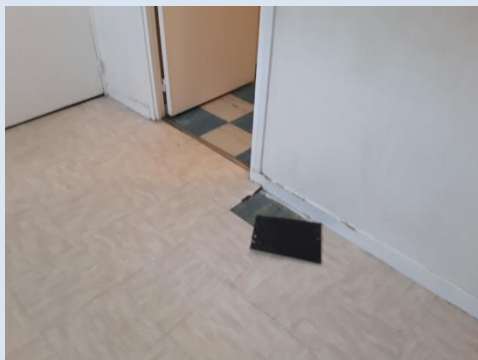
PRELEVEMENT : 448LBC0201P011			
NOM DU CLIENT	NUMERO DU DOSSIER		PIECE OU LOCAL
OPH77	448LBC0201 26/10/2017		Cuisine
ELEMENT	DESCRIPTIF DU LABORATOIRE	DATE DE PRELEVEMENT	NOM DE L'OPERATEUR
Dalle de sol	Revêtement bicouche souple beige et noir	26/10/2017	BEDEL Gaetan
LOCALISATION		RESULTAT	
Sol		Fr3:Amiante non détecté

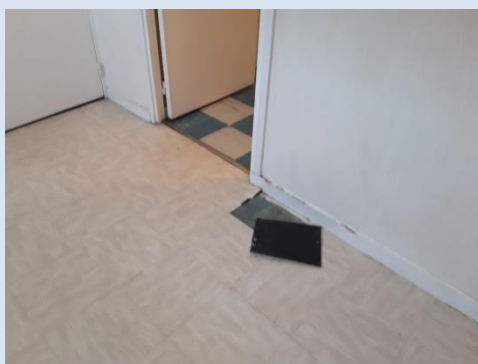
PRELEVEMENT : 448LBC0201P011			
NOM DU CLIENT	NUMERO DU DOSSIER		PIECE OU LOCAL
OPH77	448LBC0201 26/10/2017		Cuisine
ELEMENT	DESCRIPTIF DU LABORATOIRE	DATE DE PRELEVEMENT	NOM DE L'OPERATEUR
Dalle de sol	Dalle dure cassante bleue	26/10/2017	BEDEL Gaetan
LOCALISATION		RESULTAT	
Sol		Fr2:Amiante détecté (Chrysotile)

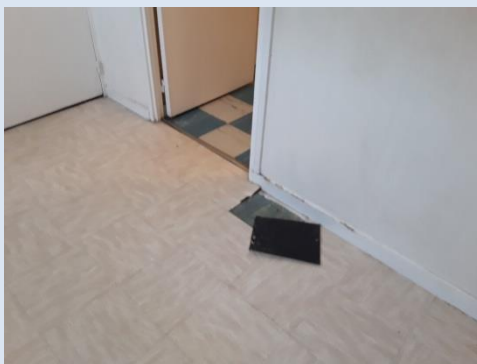
PRELEVEMENT : 448LBC0201P011			
NOM DU CLIENT	NUMERO DU DOSSIER		PIECE OU LOCAL
OPH77	448LBC0201 26/10/2017		Cuisine
ELEMENT	DESCRIPTIF DU LABORATOIRE	DATE DE PRELEVEMENT	NOM DE L'OPERATEUR
Dalle de sol	Colle bitumineuse noire + peinture en faible quantité non séparable	26/10/2017	BEDEL Gaetan
LOCALISATION		RESULTAT	
Sol		Fr1:Amiante détecté (Chrysotile)

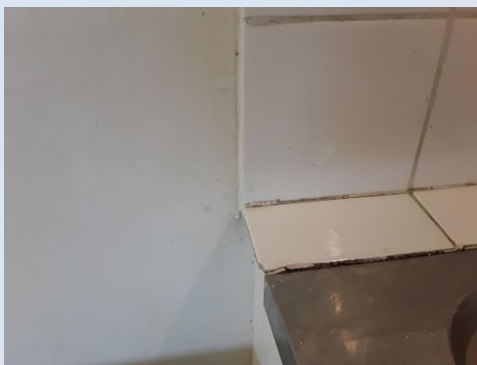
PRELEVEMENT : 448LBC0201P012			
NOM DU CLIENT	NUMERO DU DOSSIER		PIECE OU LOCAL
OPH77	448LBC0201 26/10/2017		Cuisine
ELEMENT	DESCRIPTIF DU LABORATOIRE	DATE DE PRELEVEMENT	NOM DE L'OPERATEUR
Faïence 1	Colle beige + couche plâtreuse blanche non séparable + carrelage	26/10/2017	BEDEL Gaetan
LOCALISATION		RESULTAT	
Mur D		Amiante non détecté
