## Rapport de mission de repérage des matériaux et produits contenant de l'amiante avant réalisation de travaux

Norme NF X 46-020 V .2017

8 ALLEE DES HETRES POURPRES

77400 LAGNY SUR MARNE

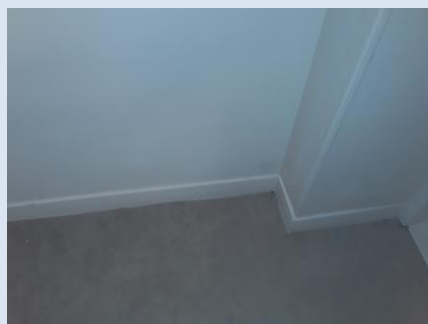
PRELEVEMENT : 448LBD0001P001			
NOM DU CLIENT	NUMERO DU DOSSIER		PIECE OU LOCAL
OPH77	448LBD0001 04/09/2019		Salle de Bains/WC (Rez de chaussée)
ELEMENT	DESCRIPTIF DU LABORATOIRE	DATE DE PRELEVEMENT	NOM DE L'OPERATEUR
Enduit / Peinture béton	Peintures multiples non séparable + enduit plâtreux blanc en vrac non séparable	04/09/2019	IZABACHENE Lyes
LOCALISATION		RESULTAT	
Mur A		Amiante non détecté

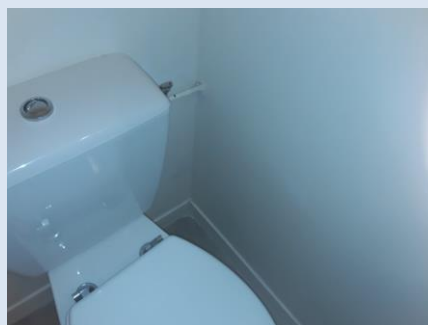
PRELEVEMENT : 448LBD0001P002			
NOM DU CLIENT	NUMERO DU DOSSIER		PIECE OU LOCAL
OPH77	448LBD0001 04/09/2019		Salle de Bains/WC (Rez de chaussée)
ELEMENT	DESCRIPTIF DU LABORATOIRE	DATE DE PRELEVEMENT	NOM DE L'OPERATEUR
Enduit / Calicot	Peintures multiples non séparable + carton non séparable + enduit plâtreux blanc en vrac non séparable	04/09/2019	IZABACHENE Lyes
LOCALISATION		RESULTAT	
Mur F		Amiante non détecté

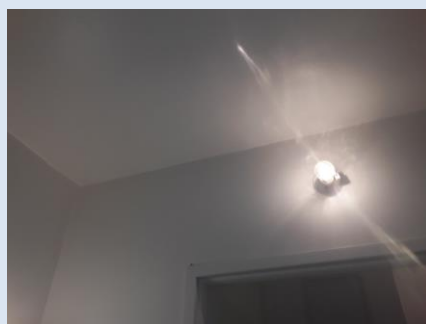
PRELEVEMENT : 448LBD0001P003			
NOM DU CLIENT	NUMERO DU DOSSIER	PIECE OU LOCAL	
OPH77	448LBD0001 04/09/2019	Salle de Bains/WC (Rez de chaussée)	
ELEMENT	DESCRIPTIF DU LABORATOIRE	DATE DE PRELEVEMENT	NOM DE L'OPERATEUR
Enduit / Peinture béton	Peinture non séparable + papier non séparable + enduit plâtreux blanc en vrac non séparable	04/09/2019	IZABACHENE Lyes
LOCALISATION		RESULTAT	
Plafond		Amiante non détecté

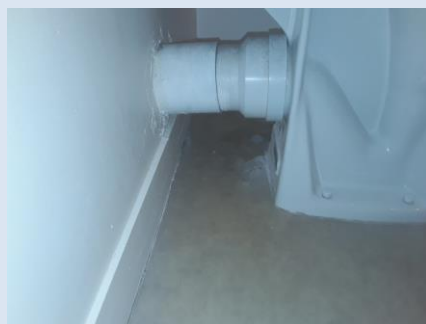
PRELEVEMENT : 448LBD0001P004			
NOM DU CLIENT	NUMERO DU DOSSIER	PIECE OU LOCAL	
OPH77	448LBD0001 04/09/2019	Salle de Bains/WC (Rez de chaussée)	
ELEMENT	DESCRIPTIF DU LABORATOIRE	DATE DE PRELEVEMENT	NOM DE L'OPERATEUR
Revêtement de sols	Revêtement souple beige	04/09/2019	IZABACHENE Lyes
LOCALISATION		RESULTAT	
Sol		Fr1:Amiante non détecté

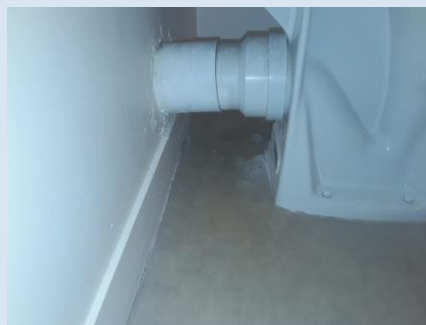
PRELEVEMENT : 448LBD0001P004			
NOM DU CLIENT	NUMERO DU DOSSIER	PIECE OU LOCAL	
OPH77	448LBD0001 04/09/2019	Salle de Bains/WC (Rez de chaussée)	
ELEMENT	DESCRIPTIF DU LABORATOIRE	DATE DE PRELEVEMENT	NOM DE L'OPERATEUR
Revêtement de sols	Colle polymère jaune non séparable + ragréage rose	04/09/2019	IZABACHENE Lyes
LOCALISATION		RESULTAT	
Sol		Fr2:Amiante non détecté
