Rapport de mission de repérage des matériaux et produits contenant de l'amiante avant réalisation de travaux

8 ALLEE DES HETRES POURPRES LGT 19

77400 LAGNY SUR MARNE

RAPPORT N° :	448LBD0102	Laboratoire d'Analyses :	ITGA
Repérage réalisé le :	20/10/2017	Adresse laboratoire :	3 RUE ARMAND HERPIN LACROIX - CS 46537 35065 RENNES CEDEX
Accompagnateur :		Numéro d'accréditation :	1-5967
Par :	Mickaël JULIEN	Organisme d'assurance professionnelle :	ALLIANZ
N° certificat :	CPDI 4129	Adresse assurance :	Direction Opérations Entreprises 5C Esplanade Charles de Gaulle 33081 BORDEAUX CEDEX
Date d'obtention :	01/01/2017	N° de contrat d'assurance :	55897385
Organisme certificateur	I.CERT Parc Edonia - Bâtiment G - Rue de la Terre Victoria - 35760 SAINT-GREGOIRE	Date de validité :	31/12/2017

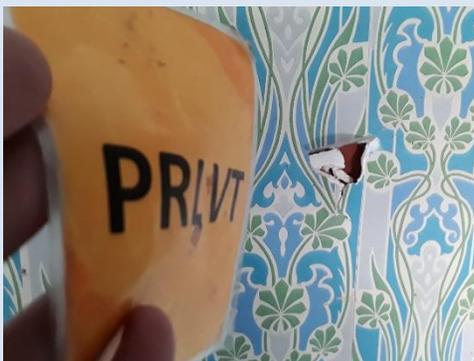
PRELEVEMENT : 448LDB0102P001			
NOM DU CLIENT	NUMERO DU DOSSIER		PIECE OU LOCAL
OPH77	448LDB0102 20/10/2017		Chambre 3
ELEMENT	DESCRIPTIF DU LABORATOIRE	DATE DE PRELEVEMENT	NOM DE L'OPERATEUR
Enduit	Enduit plâtreux blanc + peinture non séparable	20/10/2017	JULIEN Mickaël
LOCALISATION		RESULTAT	
Mur C		Amiante non détecté

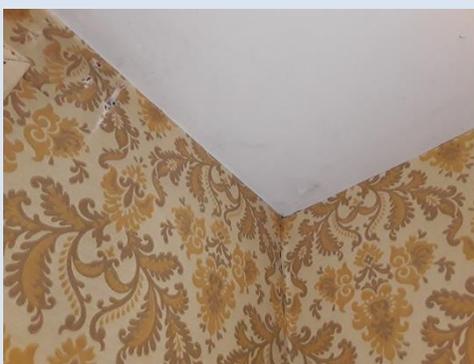
PRELEVEMENT : 448LDB0102P002			
NOM DU CLIENT	NUMERO DU DOSSIER		PIECE OU LOCAL
OPH77	448LDB0102 20/10/2017		Séjour
ELEMENT	DESCRIPTIF DU LABORATOIRE	DATE DE PRELEVEMENT	NOM DE L'OPERATEUR
Enduit béton	Enduit plâtreux blanc en vrac non séparable + peinture non séparable	20/10/2017	JULIEN Mickaël
LOCALISATION		RESULTAT	
Plafond		Amiante non détecté

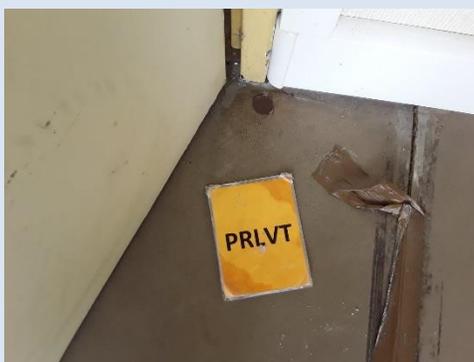
PRELEVEMENT : 448LDB0102P004			
NOM DU CLIENT	NUMERO DU DOSSIER		PIECE OU LOCAL
OPH77	448LDB0102 20/10/2017		Chambre 1
ELEMENT	DESCRIPTIF DU LABORATOIRE	DATE DE PRELEVEMENT	NOM DE L'OPERATEUR
Revêtement souple	Revêtement souple beige avec couche fibreuse + colle polymère jaune non séparable + ragréage gris hétérogène + sous couche de ragréage blanche non séparable	20/10/2017	JULIEN Mickaël
LOCALISATION		RESULTAT	
Sol		Amiante non détecté

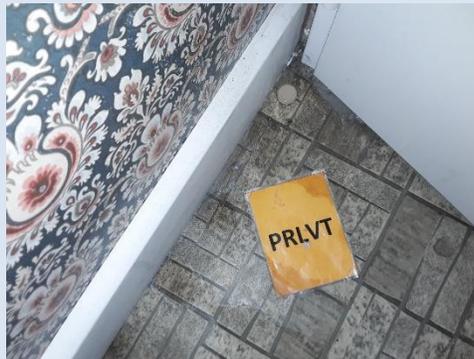
PRELEVEMENT : 448LDB0102P006			
NOM DU CLIENT	NUMERO DU DOSSIER		PIECE OU LOCAL
OPH77	448LDB0102 20/10/2017		Entrée
ELEMENT	DESCRIPTIF DU LABORATOIRE	DATE DE PRELEVEMENT	NOM DE L'OPERATEUR
Revêtement souple	Revêtement souple beige avec couche fibreuse + revêtement souple gris + colle polymère jaune non séparable + ragréage gris non séparable + matériau gris hétérogène non séparable	20/10/2017	JULIEN Mickaël
LOCALISATION		RESULTAT	
Sol		Amiante non détecté

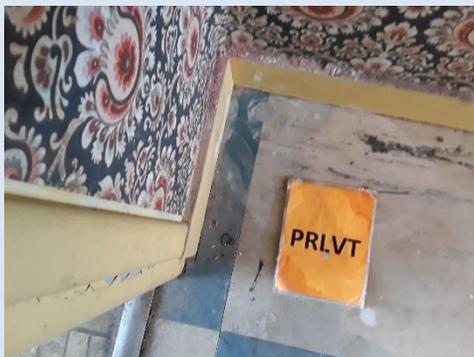
PIECE	ETAGE	ELEMENTS	DESCRIPTIF LABORATOIRE	Echantillon	REPERAGE	ETAT	RESULTAT
Dégagement		Dalle de sol	Dalle dure cassante beige	448LDB0102P007	Sol	DEGRADATION PARTIELLE	Fr1:Amiante détecté (Chrysotile)
Dégagement		Dalle de sol	Dalle dure cassante bleue	448LDB0102P007	Sol	DEGRADATION PARTIELLE	Fr2:Amiante détecté (Chrysotile)
Dégagement		Dalle de sol	Colle polymère jaune non séparable + colle bitumineuse noire + ragréage gris non séparable	448LDB0102P007	Sol	DEGRADATION PARTIELLE	Fr3:Amiante détecté (Chrysotile)
Salle de bains		Revêtement souple	Dalle dure cassante bleue	448LDB0102P010	Sol	BON ETAT	Fr1:Amiante détecté (Chrysotile)
Salle de bains		Revêtement souple	Colle bitumineuse noire	448LDB0102P010	Sol	BON ETAT	Fr2:Amiante détecté (Chrysotile)

PRELEVEMENT : 448LDB0102P007			
NOM DU CLIENT	NUMERO DU DOSSIER		PIECE OU LOCAL
OPH77	448LDB0102 20/10/2017		Dégagement
ELEMENT	DESCRIPTIF DU LABORATOIRE	DATE DE PRELEVEMENT	NOM DE L'OPERATEUR
Dalle de sol	Dalle dure cassante beige	20/10/2017	JULIEN Mickaël
LOCALISATION		RESULTAT	
Sol		Fr1:Amiante détecté (Chrysotile)

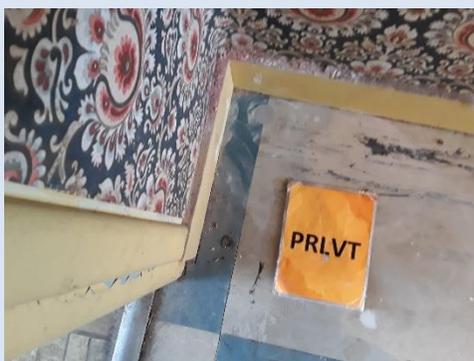
PRELEVEMENT : 448LDB0102P007			
NOM DU CLIENT	NUMERO DU DOSSIER		PIECE OU LOCAL
OPH77	448LDB0102 20/10/2017		Dégagement
ELEMENT	DESCRIPTIF DU LABORATOIRE	DATE DE PRELEVEMENT	NOM DE L'OPERATEUR
Dalle de sol	Matériau compact gris hétérogène	20/10/2017	JULIEN Mickaël
LOCALISATION		RESULTAT	
Sol		Fr4:Amiante non détecté

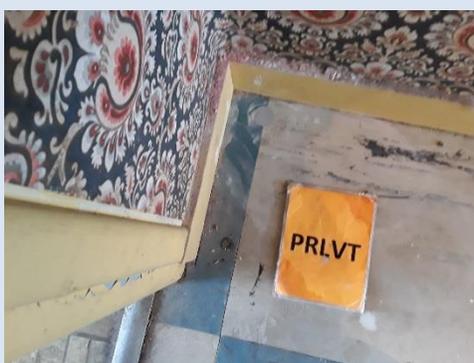
PRELEVEMENT : 448LDB0102P007			
NOM DU CLIENT	NUMERO DU DOSSIER		PIECE OU LOCAL
OPH77	448LDB0102 20/10/2017		Dégagement
ELEMENT	DESCRIPTIF DU LABORATOIRE	DATE DE PRELEVEMENT	NOM DE L'OPERATEUR
Dalle de sol	Colle polymère jaune non séparable + colle bitumineuse noire + ragréage gris non séparable	20/10/2017	JULIEN Mickaël
LOCALISATION		RESULTAT	
Sol		Fr3:Amiante détecté (Chrysotile)

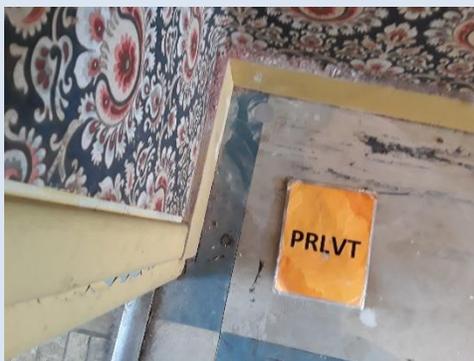
PRELEVEMENT : 448LDB0102P007			
NOM DU CLIENT	NUMERO DU DOSSIER		PIECE OU LOCAL
OPH77	448LDB0102 20/10/2017		Dégagement
ELEMENT	DESCRIPTIF DU LABORATOIRE	DATE DE PRELEVEMENT	NOM DE L'OPERATEUR
Dalle de sol	Dalle dure cassante bleue	20/10/2017	JULIEN Mickaël
LOCALISATION		RESULTAT	
Sol		Fr2:Amiante détecté (Chrysotile)

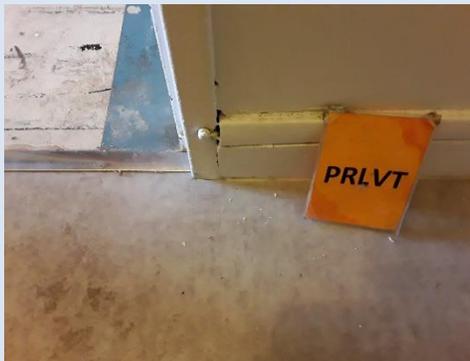
PRELEVEMENT : 448LDB0102P008			
NOM DU CLIENT	NUMERO DU DOSSIER		PIECE OU LOCAL
OPH77	448LDB0102 20/10/2017		Salle de bains
ELEMENT	DESCRIPTIF DU LABORATOIRE	DATE DE PRELEVEMENT	NOM DE L'OPERATEUR
Enduit	Enduit plâtreux blanc en vrac + peintures multiples non séparable + matériau fibreux gris non séparable	20/10/2017	JULIEN Mickaël
LOCALISATION		RESULTAT	
Mur D		Amiante non détecté

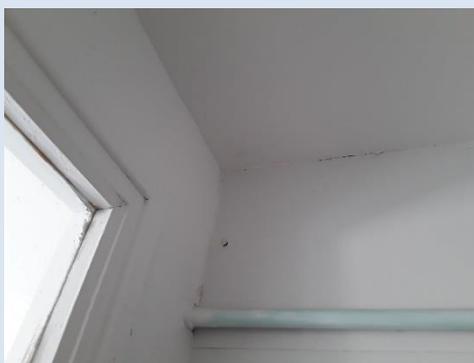
PRELEVEMENT : 448LDB0102P009			
NOM DU CLIENT	NUMERO DU DOSSIER		PIECE OU LOCAL
OPH77	448LDB0102 20/10/2017		WC
ELEMENT	DESCRIPTIF DU LABORATOIRE	DATE DE PRELEVEMENT	NOM DE L'OPERATEUR
Enduit béton	Enduit plâtreux blanc en vrac non séparable + matériau beige en vrac non séparable + peinture non séparable	20/10/2017	JULIEN Mickaël
LOCALISATION		RESULTAT	
Plafond		Amiante non détecté

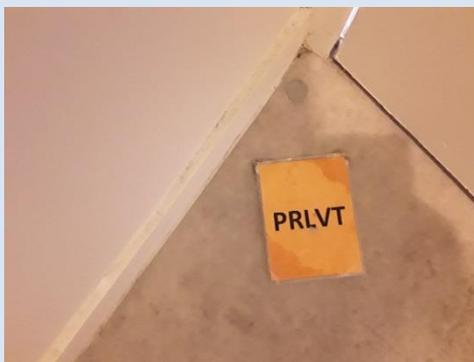
PRELEVEMENT : 448LDB0102P010			
NOM DU CLIENT	NUMERO DU DOSSIER		PIECE OU LOCAL
OPH77	448LDB0102 20/10/2017		Salle de bains
ELEMENT	DESCRIPTIF DU LABORATOIRE	DATE DE PRELEVEMENT	NOM DE L'OPERATEUR
Revêtement souple	Colle bitumineuse noire	20/10/2017	JULIEN Mickaël
LOCALISATION		RESULTAT	
Sol		Fr2:Amiante détecté (Chrysotile)

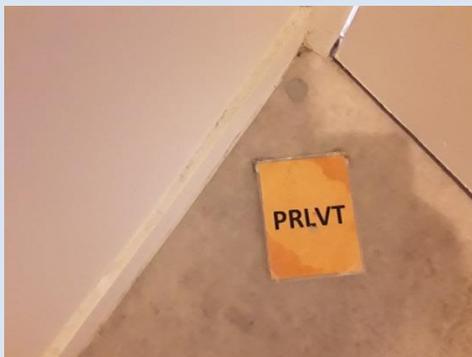
PRELEVEMENT : 448LDB0102P010			
NOM DU CLIENT	NUMERO DU DOSSIER		PIECE OU LOCAL
OPH77	448LDB0102 20/10/2017		Salle de bains
ELEMENT	DESCRIPTIF DU LABORATOIRE	DATE DE PRELEVEMENT	NOM DE L'OPERATEUR
Revêtement souple	Dalle dure cassante bleue	20/10/2017	JULIEN Mickaël
LOCALISATION		RESULTAT	
Sol		Fr1:Amiante détecté (Chrysotile)

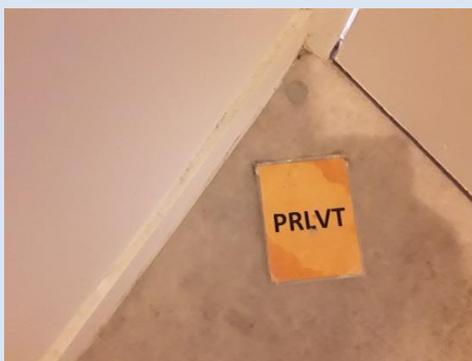
PRELEVEMENT : 448LDB0102P010			
NOM DU CLIENT	NUMERO DU DOSSIER		PIECE OU LOCAL
OPH77	448LDB0102 20/10/2017		Salle de bains
ELEMENT	DESCRIPTIF DU LABORATOIRE	DATE DE PRELEVEMENT	NOM DE L'OPERATEUR
Revêtement souple	Revêtement souple beige + ragréage gris	20/10/2017	JULIEN Mickaël
LOCALISATION		RESULTAT	
Sol		Fr3:Amiante non détecté

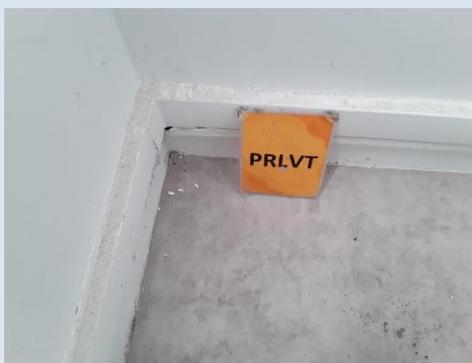
PRELEVEMENT : 448LDB0102P011			
NOM DU CLIENT	NUMERO DU DOSSIER		PIECE OU LOCAL
OPH77	448LDB0102 20/10/2017		Cuisine
ELEMENT	DESCRIPTIF DU LABORATOIRE	DATE DE PRELEVEMENT	NOM DE L'OPERATEUR
Enduit béton	Enduit beige en vrac non séparable + matériau gris en vrac non séparable + peinture non séparable	20/10/2017	JULIEN Mickaël
LOCALISATION		RESULTAT	
Mur B		Amiante non détecté

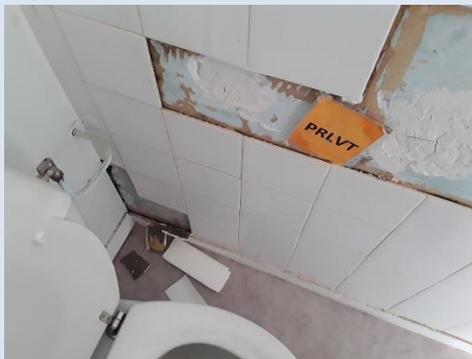
PRELEVEMENT : 448LDB0102P012			
NOM DU CLIENT	NUMERO DU DOSSIER		PIECE OU LOCAL
OPH77	448LDB0102 20/10/2017		WC
ELEMENT	DESCRIPTIF DU LABORATOIRE	DATE DE PRELEVEMENT	NOM DE L'OPERATEUR
Faïence 1	Colle grise + papier non séparable + carrelage	20/10/2017	JULIEN Mickaël
LOCALISATION		RESULTAT	
Mur C		Amiante non détecté
