## Rapport de mission de repérage des matériaux et produits contenant de l'amiante avant réalisation de travaux

### 8 ALLEE DES HETRES POURPRES

77400 LAGNY SUR MARNE

RAPPORT N° :	448LBD0301	Laboratoire d'Analyses :	ITGA
Repérage réalisé le :	23/04/2018	Adresse laboratoire :	3 RUE ARMAND HERPIN LACROIX - CS 46537 35065 RENNES CEDEX
Accompagnateur :		Numéro d'accréditation :	1-5967
Par :	Tristan BRUNOT	Organisme d'assurance professionnelle :	AXA France
N° certificat :	CPDI 3541	Adresse assurance :	313 Terrasses de l'Arche 92727 NANTERRE CEDEX
Date d'obtention :	27/12/2017	N° de contrat d'assurance :	10063271004
Organisme certificateur	I.CERT PARC EDONIA - BAT G - RUE DE LA TERRE VICTORIA - 35760 SAINT GREGOIRE	Date de validité :	31/12/2018

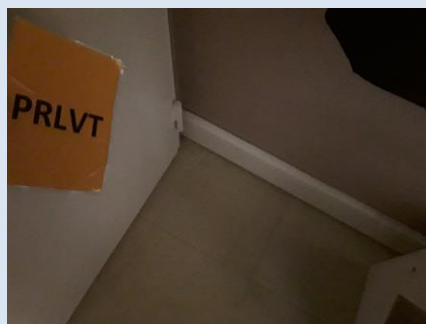
PRELEVEMENT : 448LBD0301P001			
NOM DU CLIENT	NUMERO DU DOSSIER		PIECE OU LOCAL
OPH77	448LBD0301 23/04/2018		Entrée
ELEMENT	DESCRIPTIF DU LABORATOIRE	DATE DE PRELEVEMENT	NOM DE L'OPERATEUR
Dalle de sol	Colle polymère jaune non séparable + ragréage gris en vrac	23/04/2018	BRUNOT Tristan
LOCALISATION		RESULTAT	
Sol		Fr1:Amiante non détecté

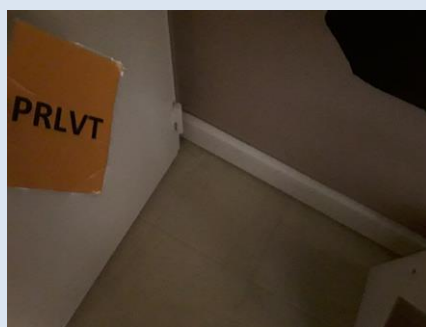
PRELEVEMENT : 448LBD0301P001			
NOM DU CLIENT	NUMERO DU DOSSIER		PIECE OU LOCAL
OPH77	448LBD0301 23/04/2018		Entrée
ELEMENT	DESCRIPTIF DU LABORATOIRE	DATE DE PRELEVEMENT	NOM DE L'OPERATEUR
Dalle de sol	Dalle dure cassante beige	23/04/2018	BRUNOT Tristan
LOCALISATION		RESULTAT	
Sol		Fr2:Amiante non détecté

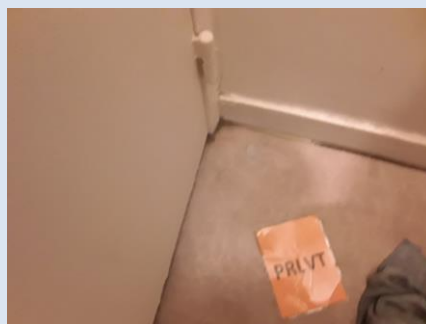
PRELEVEMENT : 448LBD0301P003			
NOM DU CLIENT	NUMERO DU DOSSIER	PIECE OU LOCAL	
OPH77	448LBD0301 23/04/2018	WC	
ELEMENT	DESCRIPTIF DU LABORATOIRE	DATE DE PRELEVEMENT	NOM DE L'OPERATEUR
Dalle de sol	Revêtement souple gris avec couche fibreuse + colle polymère jaune en faible quantité avec poussières non séparable	23/04/2018	BRUNOT Tristan
LOCALISATION		RESULTAT	
Sol		Amiante non détecté

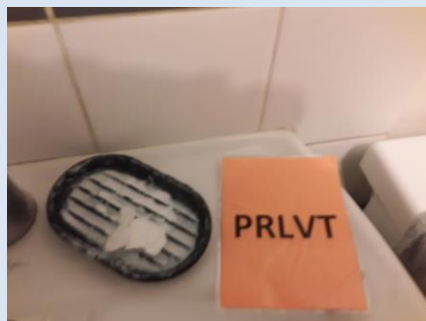
PRELEVEMENT : 448LBD0301P004			
NOM DU CLIENT	NUMERO DU DOSSIER	PIECE OU LOCAL	
OPH77	448LBD0301 23/04/2018	WC	
ELEMENT	DESCRIPTIF DU LABORATOIRE	DATE DE PRELEVEMENT	NOM DE L'OPERATEUR
Faïence 1	Colle beige non séparable + peinture non séparable + couche plâtrée blanche + carrelage	23/04/2018	BRUNOT Tristan
LOCALISATION		RESULTAT	
Mur B		Amiante non détecté

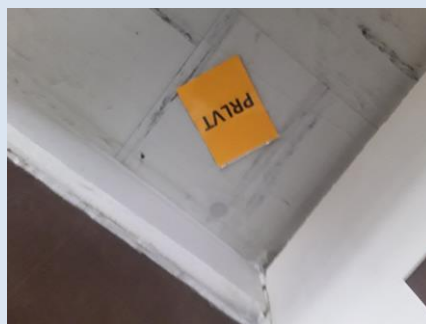
PRELEVEMENT : 448LBD0301P005			
NOM DU CLIENT	NUMERO DU DOSSIER	PIECE OU LOCAL	
OPH77	448LBD0301 23/04/2018	Chambre 2	
ELEMENT	DESCRIPTIF DU LABORATOIRE	DATE DE PRELEVEMENT	NOM DE L'OPERATEUR
Dalle de sol	Colle polymère jaune avec couche fibreuse non séparable + ragréage gris non séparable + matériau compact gris hétérogène	23/04/2018	BRUNIoT Tristan
LOCALISATION		RESULTAT	
Sol		Fr1:Amiante non détecté

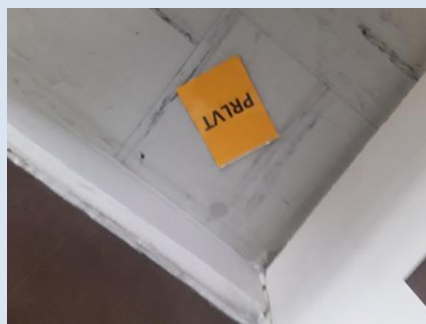
PIECE	ETAGE	ELEMENTS	DESCRIPTIF LABORATOIRE	REPERAGE	Echantillon	METHODE	ETAT	RESULTAT
Dégagement		Dalle de sol	Colle polymère incolore non séparable + dalle dure cassante beige + colle bitumineuse noire en faible quantité non séparable	Sol	448LBD0301P002	RESULTAT ANALYSE	BON ETAT	Fr1:Amiante détecté (Chrysotile)
Chambre 2		Dalle de sol	Dalle dure cassante grise	Sol	448LBD0301P005	RESULTAT ANALYSE	BON ETAT	Fr2:Amiante détecté (Chrysotile)
Dégagement		Dalle de sol	Colle polymère incolore non séparable + dalle dure cassante beige + colle bitumineuse noire en faible quantité non séparable	Sol	448LBD0301P002	ZSO	BON ETAT	Fr1:Amiante détecté (Chrysotile)
Chambre 2		Dalle de sol	Dalle dure cassante grise	Sol	448LBD0301P005	ZSO	BON ETAT	Fr2:Amiante détecté (Chrysotile)

PRELEVEMENT : 448LBD0301P005			
NOM DU CLIENT	NUMERO DU DOSSIER	PIECE OU LOCAL	
OPH77	448LBD0301 23/04/2018	Chambre 2	
ELEMENT	DESCRIPTIF DU LABORATOIRE	DATE DE PRELEVEMENT	NOM DE L'OPERATEUR
Dalle de sol	Dalle dure cassante grise	23/04/2018	BRUNIoT Tristan
LOCALISATION		RESULTAT	
Sol		Fr2:Amiante détecté (Chrysotile)

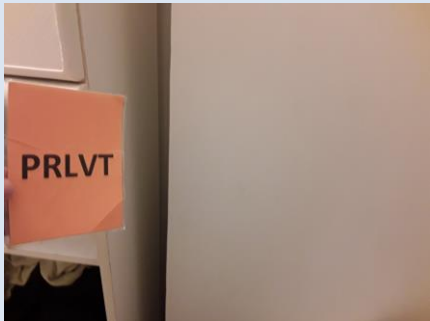
PRELEVEMENT : 448LBD0301P007			
NOM DU CLIENT	NUMERO DU DOSSIER		PIECE OU LOCAL
OPH77	448LBD0301 23/04/2018		Cuisine
ELEMENT	DESCRIPTIF DU LABORATOIRE	DATE DE PRELEVEMENT	NOM DE L'OPERATEUR
Enduit	Enduit plâtreux blanc en vrac + peinture non séparable	23/04/2018	BRUNOT Tristan
LOCALISATION		RESULTAT	
Mur B		Amiante non détecté	
EMPLACEMENT

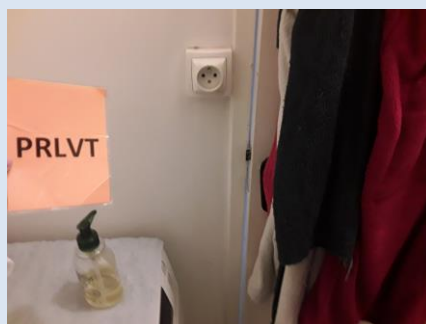
PRELEVEMENT : 448LBD0301P008			
NOM DU CLIENT	NUMERO DU DOSSIER	PIECE OU LOCAL	
OPH77	448LBD0301 23/04/2018	Cuisine	
ELEMENT	DESCRIPTIF DU LABORATOIRE	DATE DE PRELEVEMENT	NOM DE L'OPERATEUR
Enduit	Enduit plâtreux blanc en vrac + peintures multiples non séparable	23/04/2018	BRUNOT Tristan
LOCALISATION		RESULTAT	
Mur C		Amiante non détecté

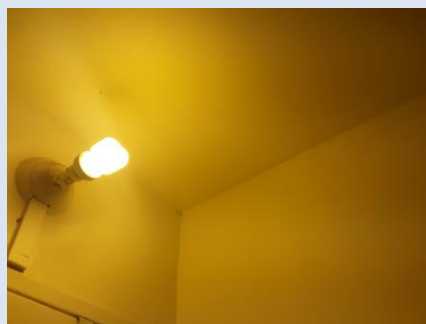
PRELEVEMENT : 448LBD0301P009			
NOM DU CLIENT	NUMERO DU DOSSIER	PIECE OU LOCAL	
OPH77	448LBD0301 23/04/2018	Cuisine	
ELEMENT	DESCRIPTIF DU LABORATOIRE	DATE DE PRELEVEMENT	NOM DE L'OPERATEUR
Enduit	Enduit plâtreux blanc en faible quantité en vrac non séparable + peintures multiples non séparable	23/04/2018	BRUNOT Tristan
LOCALISATION		RESULTAT	
Plafond		Amiante non détecté

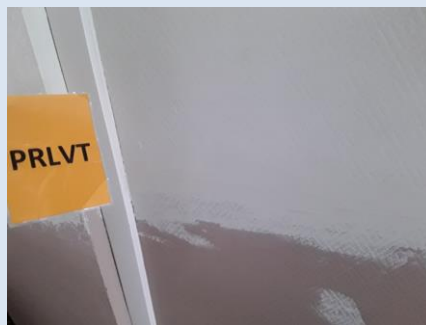
PRELEVEMENT : 448LBD0301P010			
NOM DU CLIENT	NUMERO DU DOSSIER		PIECE OU LOCAL
OPH77	448LBD0301 23/04/2018		Séjour
ELEMENT	DESCRIPTIF DU LABORATOIRE	DATE DE PRELEVEMENT	NOM DE L'OPERATEUR
Enduit	Enduit plâtreux blanc en faible quantité en vrac non séparable + toile fibreuse blanche en faible quantité non séparable + peinture en faible quantité non séparable	23/04/2018	BRUNOT Tristan
LOCALISATION		RESULTAT	
Mur B		Amiante non détecté

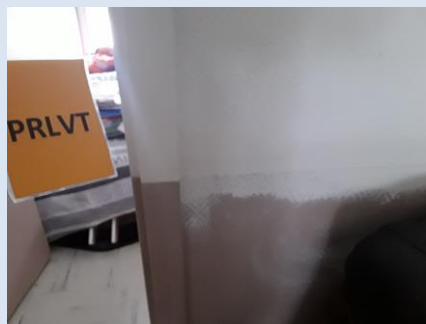
PRELEVEMENT : 448LBD0301P011			
NOM DU CLIENT	NUMERO DU DOSSIER		PIECE OU LOCAL
OPH77	448LBD0301 23/04/2018		Séjour
ELEMENT	DESCRIPTIF DU LABORATOIRE	DATE DE PRELEVEMENT	NOM DE L'OPERATEUR
Enduit	Enduit plâtreux blanc en faible quantité en vrac non séparable + peinture en faible quantité non séparable	23/04/2018	BRUNOT Tristan
LOCALISATION		RESULTAT	
Mur D		Amiante non détecté

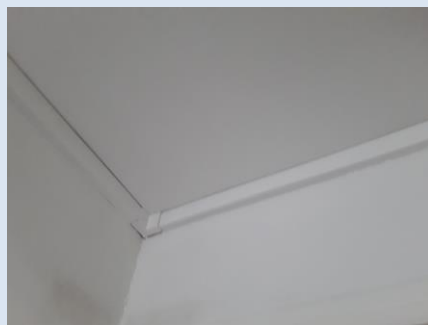
PRELEVEMENT : 448LBD0301P012			
NOM DU CLIENT	NUMERO DU DOSSIER		PIECE OU LOCAL
OPH77	448LBD0301 23/04/2018		Séjour
ELEMENT	DESCRIPTIF DU LABORATOIRE	DATE DE PRELEVEMENT	NOM DE L'OPERATEUR
Enduit	Enduit plâtreux blanc en vrac non séparable + peinture non séparable	23/04/2018	BRUNOT Tristan
LOCALISATION		RESULTAT	
Plafond		Amiante non détecté
