## Rapport de mission de repérage des matériaux et produits contenant de l'amiante avant réalisation de travaux

10 ALLEE DES HETRES POURPRES APT 1

77400 LAGNY SUR MARNE

RAPPORT N° :	448LBE0001	Laboratoire d'Analyses :	ITGA
Repérage réalisé le :	01/09/2017	Adresse laboratoire :	3 RUE ARMAND HERPIN LACROIX - CS 46537 35065 RENNES CEDEX
Accompagnateur :		Numéro d'accréditation :	1-5967
Par :	Alain LEITE LOPES	Organisme d'assurance professionnelle :	ALLIANZ
N° certificat :	C023-SE04-2017	Adresse assurance :	Direction Opérations Entreprises 5C Esplanade Charles de Gaulle 33081 BORDEAUX CEDEX
Date d'obtention :	24/08/2017	N° de contrat d'assurance :	55897385
Organisme certificateur	QUALIT'COMPETENCES 16 rue Willars - 52100 THONVILLE	Date de validité :	31/12/2017

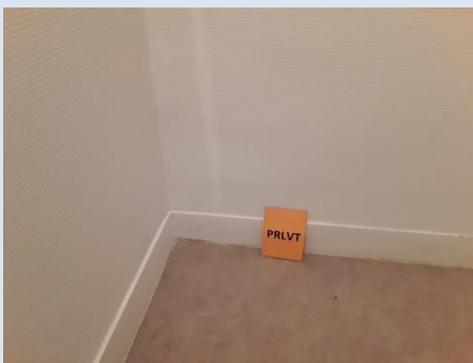
EMPLACEMENT

PRELEVEMENT : 448LBE0001P001		
NOM DU CLIENT	NUMERO DU DOSSIER	PIECE OU LOCAL
OPH77	448LBE0001 01/09/2017	Salle de bains
MATERIAU	DATE DE PRELEVEMENT	NOM DE L'OPERATEUR
Enduit plâtreux blanc en vrac + peinture non séparable + toile fibreuse blanche non séparable	01/09/2017	LEITE LOPES Alain
LOCALISATION		RESULTAT
Mur A		Amiante non détecté

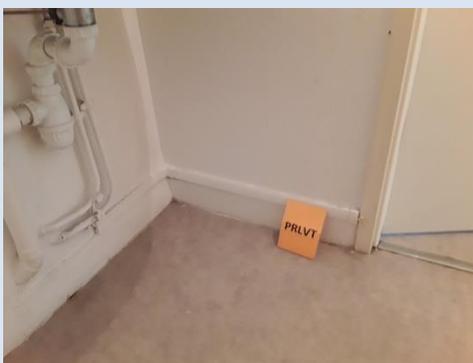
EMPLACEMENT

PRELEVEMENT : 448LBE0001P002		
NOM DU CLIENT	NUMERO DU DOSSIER	PIECE OU LOCAL
OPH77	448LBE0001 01/09/2017	Salle de bains
MATERIAU	DATE DE PRELEVEMENT	NOM DE L'OPERATEUR
Enduit plâtreux blanc en vrac + carton non séparable + peinture non séparable + toile fibreuse blanche non séparable	01/09/2017	LEITE LOPES Alain
LOCALISATION		RESULTAT
Mur F		Amiante non détecté

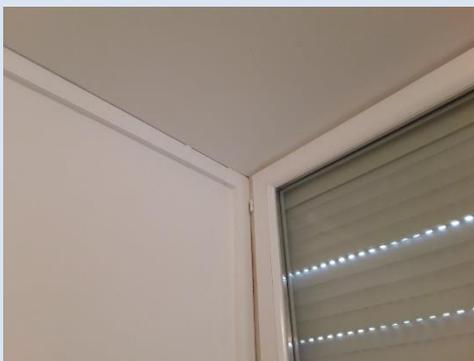
EMPLACEMENT

PRELEVEMENT : 448LBE0001P003		
NOM DU CLIENT	NUMERO DU DOSSIER	PIECE OU LOCAL
OPH77	448LBE0001 01/09/2017	Cuisine
MATERIAU	DATE DE PRELEVEMENT	NOM DE L'OPERATEUR
Enduit plâtreux blanc en vrac + carton non séparable + peinture non séparable	01/09/2017	LEITE LOPES Alain
LOCALISATION	RESULTAT	
Plafond	Amiante non détecté

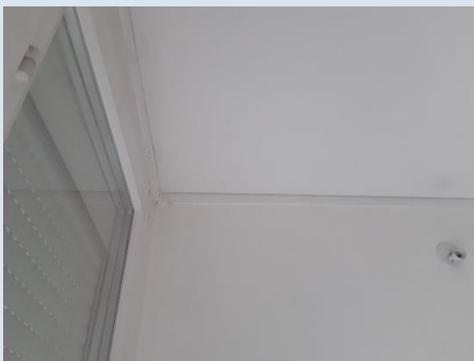
EMPLACEMENT

PRELEVEMENT : 448LBE0001P004		
NOM DU CLIENT	NUMERO DU DOSSIER	PIECE OU LOCAL
OPH77	448LBE0001 01/09/2017	Séjour
MATERIAU	DATE DE PRELEVEMENT	NOM DE L'OPERATEUR
Enduit plâtreux blanc en vrac + peinture non séparable	01/09/2017	LEITE LOPES Alain
LOCALISATION	RESULTAT	
Plafond	Amiante non détecté

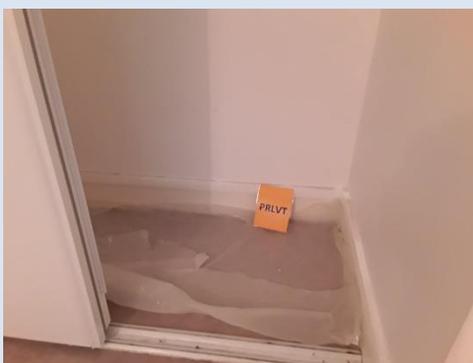
EMPLACEMENT

PRELEVEMENT : 448LBE0001P005		
NOM DU CLIENT	NUMERO DU DOSSIER	PIECE OU LOCAL
OPH77	448LBE0001 01/09/2017	Placard 1
MATERIAU	DATE DE PRELEVEMENT	NOM DE L'OPERATEUR
Enduit plâtreux blanc en vrac + carton non séparable + peinture non séparable	01/09/2017	LEITE LOPES Alain
LOCALISATION	RESULTAT	
Mur B	Amiante non détecté

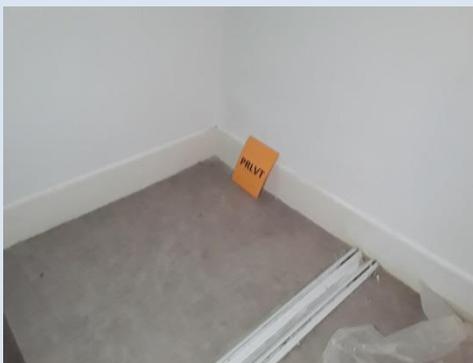
EMPLACEMENT

PRELEVEMENT : 448LBE0001P006		
NOM DU CLIENT	NUMERO DU DOSSIER	PIECE OU LOCAL
OPH77	448LBE0001 01/09/2017	Placard 2
MATERIAU	DATE DE PRELEVEMENT	NOM DE L'OPERATEUR
Enduit plâtreux blanc en vrac + peinture non séparable + carton non séparable	01/09/2017	LEITE LOPES Alain
LOCALISATION	RESULTAT	
Mur C	Amiante non détecté

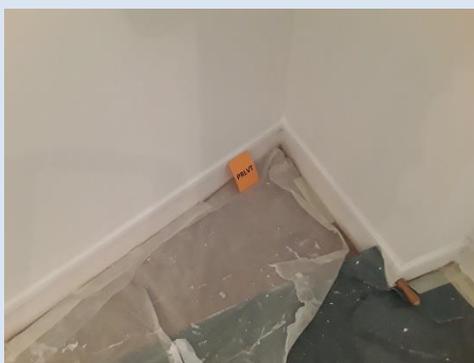
EMPLACEMENT

PRELEVEMENT : 448LBE0001P007		
NOM DU CLIENT	NUMERO DU DOSSIER	PIECE OU LOCAL
OPH77	448LBE0001 01/09/2017	Chambre 3
MATERIAU	DATE DE PRELEVEMENT	NOM DE L'OPERATEUR
Enduit plâtreux blanc en vrac + peinture non séparable	01/09/2017	LEITE LOPES Alain
LOCALISATION		RESULTAT
Mur E		Amiante non détecté

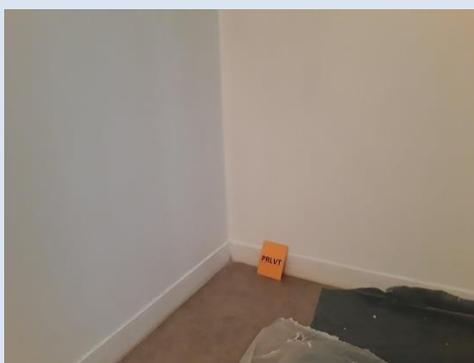
EMPLACEMENT

PRELEVEMENT : 448LBE0001P008		
NOM DU CLIENT	NUMERO DU DOSSIER	PIECE OU LOCAL
OPH77	448LBE0001 01/09/2017	Chambre 3
MATERIAU	DATE DE PRELEVEMENT	NOM DE L'OPERATEUR
Enduit plâtreux blanc en vrac + peinture non séparable + matériau gris en faible quantité non séparable	01/09/2017	LEITE LOPES Alain
LOCALISATION		RESULTAT
Mur C		Amiante non détecté

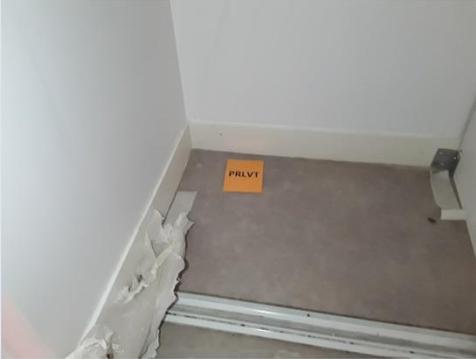
PRELEVEMENT : 448LBE0001P009		
NOM DU CLIENT	NUMERO DU DOSSIER	PIECE OU LOCAL
OPH77	448LBE0001 01/09/2017	Placard 2
MATERIAU	DATE DE PRELEVEMENT	NOM DE L'OPERATEUR
Revêtement souple gris + colle polymère jaune non séparable + revêtement souple marron + colle polymère jaune non séparable + ragréage gris en faible quantité non séparable + matériau compact gris hétérogène	01/09/2017	LEITE LOPES Alain
LOCALISATION	RESULTAT	
Sol	Amiante non détecté	
EMPLACEMENT
