Rapport de mission de repérage des matériaux et produits contenant de l'amiante dans les immeubles bâtis avant réalisation de travaux

Numéro de dossier : RAAT-448LAA0001
Date du repérage : 10/01/2024

Adresse	Rue : 2 Allée des cèdres (448LAA0001) Bat. 2; Esc. 2; Etage RDC; Porte 0001, Lot numéro 448LAA0001 Code postal, ville : . 77400 LAGNY SUR MARNE
Périmètre de repérage : Ensemble des mur et plafonds et faïence
Type de logement : Appartement - T4
Fonction principale du bâtiment : Habitation (partie privative d'immeuble)
Date de construction : NC

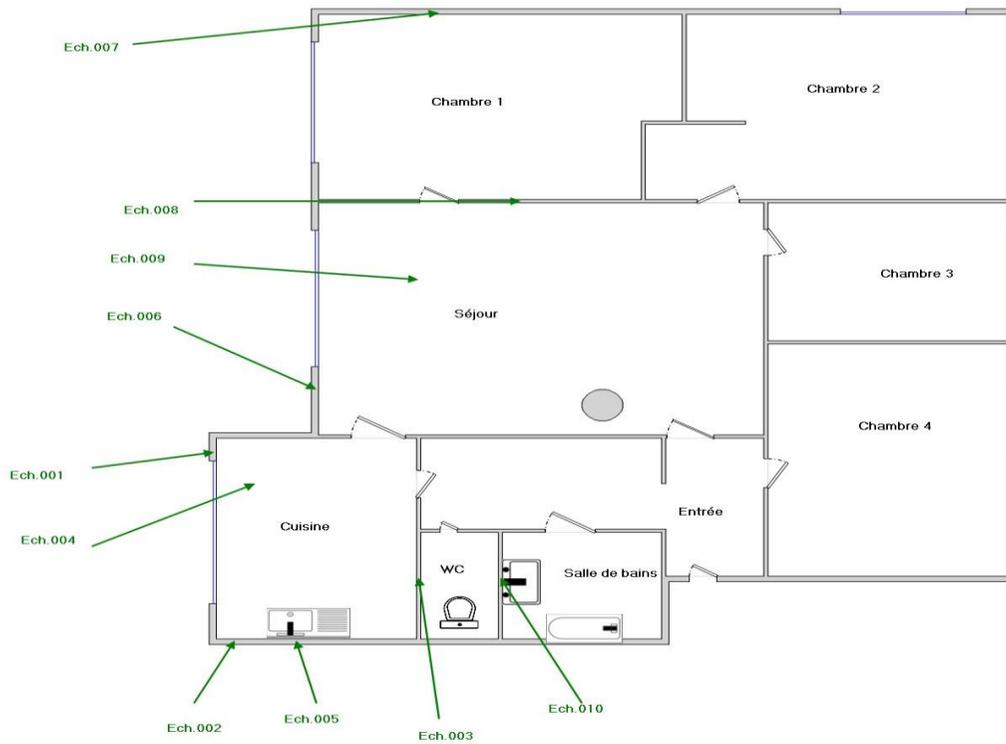
7.1 Schéma de repérage

Localisation des prélèvements ou des matériaux amiantés
