Rapport de mission de repérage des matériaux et produits contenant de l'amiante dans les immeubles bâtis avant réalisation de travaux

Numéro de dossier : **RAAT-448LAL0301**
Date du repérage : **29/07/2022**

Immeuble bâti visité	
Adresse	Rue : 24 Allée des Cedres (448LAL0301) Bât., escalier, niveau, appartement n°, lot n°: Bat. 24; Esc. 24; Etage 3; Porte 0301, Lot numéro 448LAL0301 Code postal, ville : . 77400 LAGNY SUR MARNE
Périmètre de repérage : Ensemble des sol et mur et plafonds du logement
Type de logement : Appartement - T4
Fonction principale du bâtiment : Habitation (partie privative d'immeuble)
Date de construction : NC

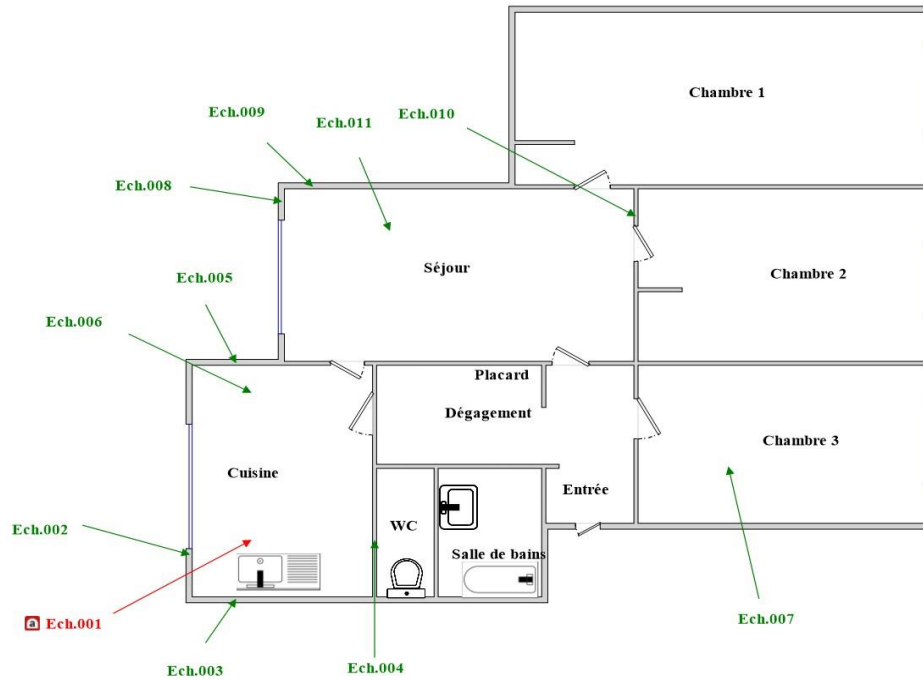
Bâtiment – Niveau : Croquis 1

Localisation des prélèvements ou des matériaux amiantés

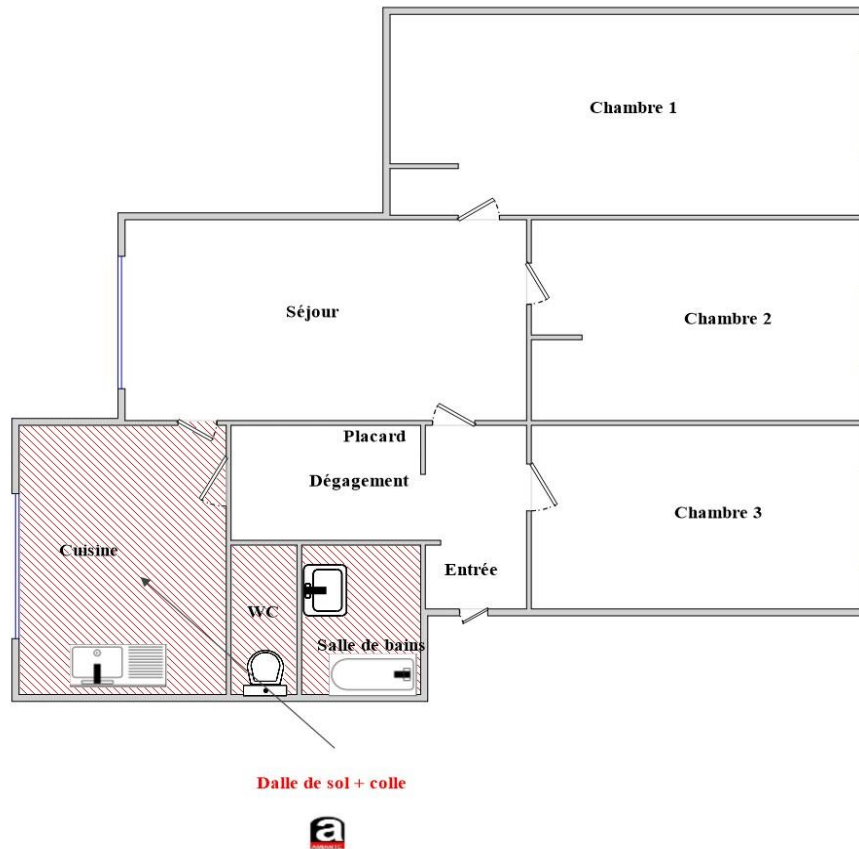
Bâtiment – Niveau : Croquis 1 2

Localisation des prélèvements ou des matériaux amiantés
