Rapport de mission de repérage des matériaux et produits contenant de l'amiante dans les immeubles bâtis avant réalisation de travaux

Numéro de dossier : **RAAT-448LBA0202**
Date du repérage : **01/08/2022**

| Immeuble bâti visité | |
|---|---|
| Adresse | Rue : 2 Allée des Hêtres pûrpres (448LBA0202) Bât., escalier, niveau, appartement n°, lot n°: Bat. 2; Esc. 2; Etage 2; Porte 0202, Lot numéro 448LBA0202 Code postal, ville : . 77400 LAGNY SUR MARNE |

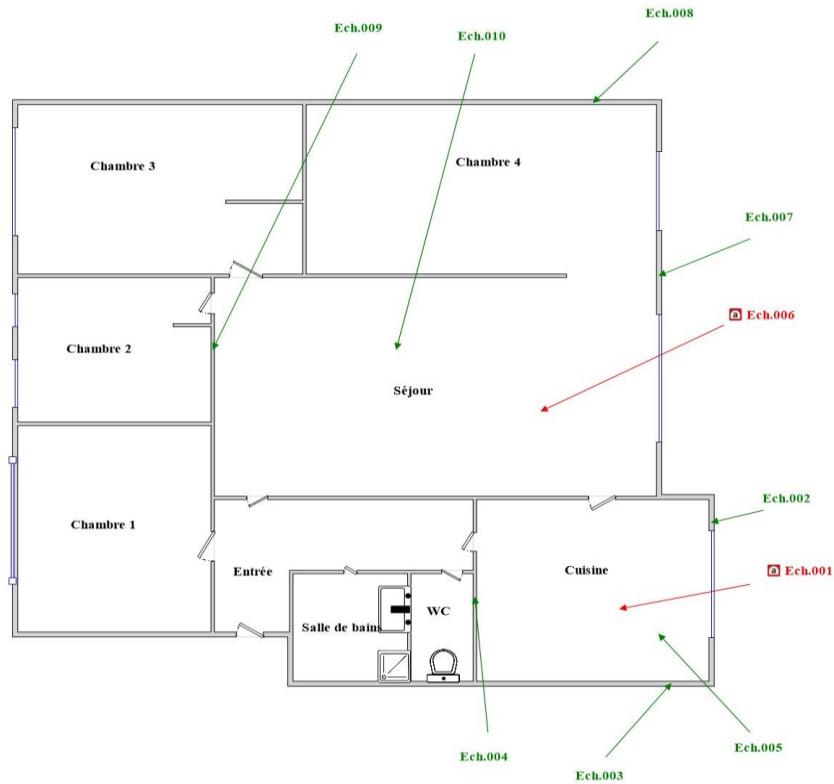
7.1 Schéma de repérage

Localisation des prélèvements ou des matériaux amiantés

Prélèvement vert : sans amiante

Zone en rouge : matériaux amiantés
Zone orange : matériaux susceptibles de contenir de l'amiante

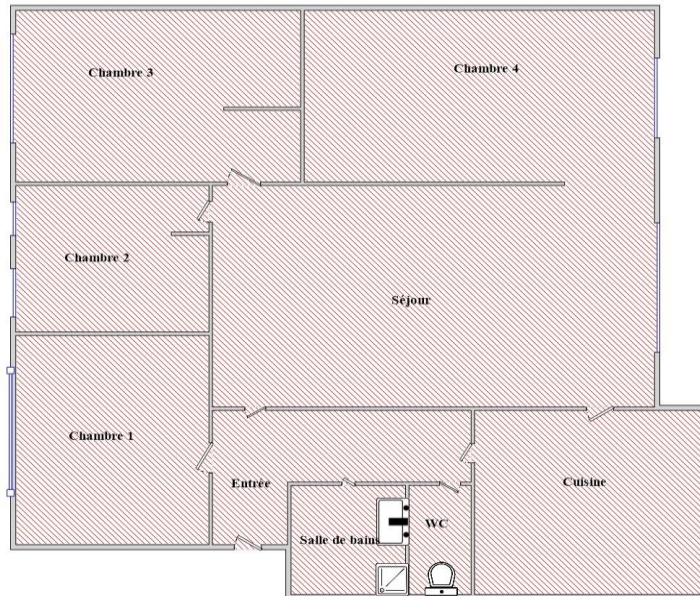
Localisation des prélèvements ou des matériaux amiantés
