Rapport de mission de repérage des matériaux et produits contenant de l'amiante avant réalisation de travaux

Référence : RAAT_448LAB0201

Le 01/07/2021

Adresse : 4 allée DES CEDRES 77400 LAGNY-SUR-MARNE

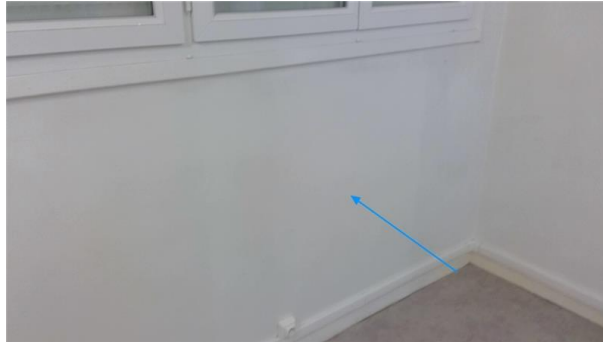
ANNEXE : Fiches d'identification et de cotation
PRELEVEMENT : P001
Emplacement

Nom du client	Numéro de dossier	Localisation
HABITAT 77 OPH DE SEINE ET MARNE	RAAT_448LAB0201	2ème - Cuisine Mur façade - C
Nom de l'opérateur	Date de prélèvement	Matériau
MARTIN Olivier	01/07/2021	Béton / Enduit / Plâtre - Peinture
Résultat amiante		
absence d'amiante

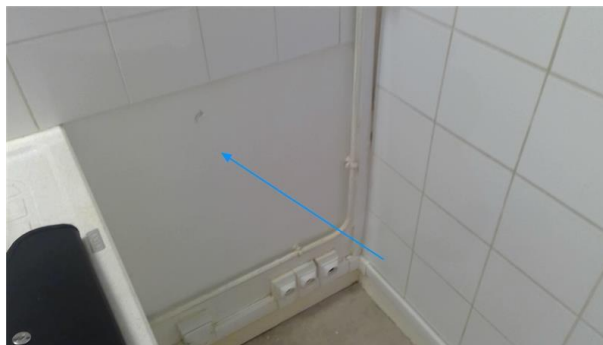
PRELEVEMENT : P002
Emplacement

Nom du client	Numéro de dossier	Localisation
HABITAT 77 OPH DE SEINE ET MARNE	RAAT_448LAB0201	2ème - Cuisine Mur - B
Nom de l'opérateur	Date de prélèvement	Matériau
MARTIN Olivier	01/07/2021	Béton / Enduit / Plâtre - Peinture
Résultat amiante		
absence d'amiante

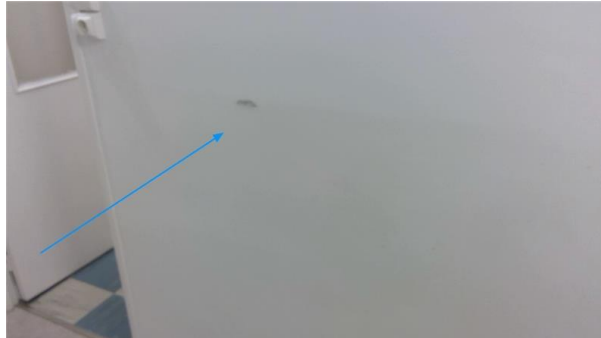
PRELEVEMENT : P003

Nom du client	Numéro de dossier	Localisation
HABITAT 77 OPH DE SEINE ET MARNE	RAAT_448LAB0201	2ème - Cuisine Cloisons - A, D
Nom de l'opérateur	Date de prélèvement	Matériau
MARTIN Olivier	01/07/2021	Enduit / Plâtre - Peinture
Résultat amiante		
absence d'amiante

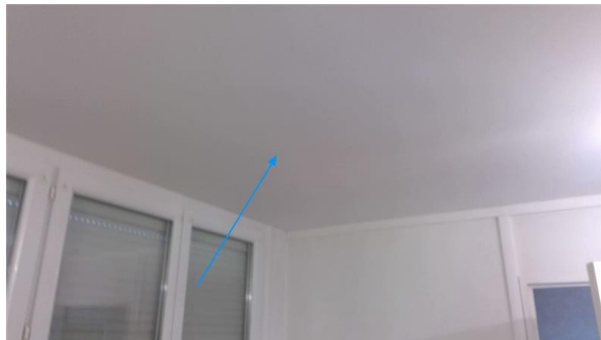
PRELEVEMENT : P004

Nom du client	Numéro de dossier	Localisation
HABITAT 77 OPH DE SEINE ET MARNE	RAAT_448LAB0201	2ème - Cuisine Plafond - Plafond
Nom de l'opérateur	Date de prélèvement	Matériau
MARTIN Olivier	01/07/2021	Enduit / Plâtre - Peinture
Résultat amiante		
absence d'amiante

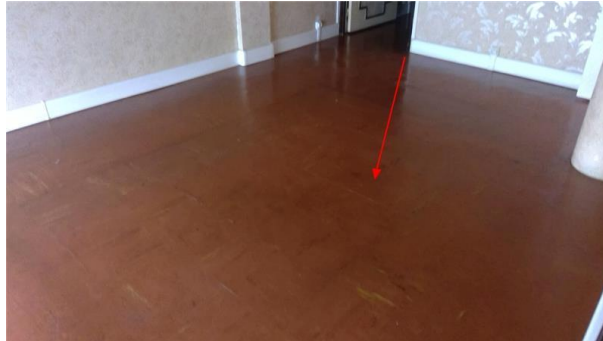
PRELEVEMENT : P005

Nom du client	Numéro de dossier	Localisation
HABITAT 77 OPH DE SEINE ET MARNE	RAAT_448LAB0201	2ème - Séjour Plancher - Sol
Nom de l'opérateur	Date de prélèvement	Matériau
MARTIN Olivier	01/07/2021	Ragréage / colle - Dalles de sol
Résultat amiante		
Présence d'amiante (Fibres d'amiante de type chrysotile)

- N° 21H020903-005 - Référence P005-2ème - Séjour - Sol - Plancher - Ragréege / colle - Dalles de sol, prélevé par vos soins, et analysé par Eurofins Lab Environment Testing Portugal, Unipessoal Lda.

N° éch.	Référence client	Description visuelle	Technique utilisée / Analyste	Préparation		Résultats
				Nb prep / Nb grilles ou lames	Type	
005 (1)	21H020903-005 - P005-2ème - Séjour - Sol - Plancher - Ragréage / colle - Dalles de sol	Matériau semi-dur de type dalle de sol (marron)	MET / DQK7	1 / 2	Calcination et/ou attaque acide (méthode interne de traitement)	Fibres d'amiante de type chrysotile
		Matériau (fibreuse) (marron) ; matériau de type colle (jaune) ; matériau semi-dur de type ragréage (gris)(i)	MET / DQK7	1 / 2	Calcination et/ou attaque acide (méthode interne de traitement)	Fibres d'amiante non détectées
006	21H020903-006 - P006-2ème - Séjour - E - Mur façade - Béton / Enduit / Plâtre - Tapisserie	Matériau semi-dur de type plâtre (blanc)	MET / DQK7	1 / 2	Calcination et/ou attaque acide (méthode interne de traitement)	Fibres d'amiante non détectées
007	21H020903-007 - P007-2ème - Séjour - C - Mur - Béton / Enduit / Plâtre - Tapisserie	Matériau semi-dur de type plâtre (blanc)	MET / DQK7	1 / 2	Calcination et/ou attaque acide (méthode interne de traitement)	Fibres d'amiante non détectées

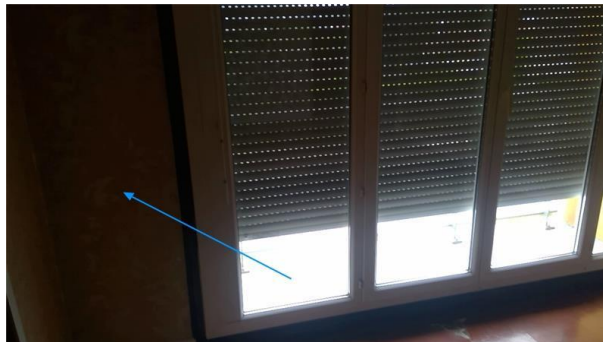
PRELEVEMENT : P006

Nom du client	Numéro de dossier	Localisation
HABITAT 77 OPH DE SEINE ET MARNE	RAAT_448LAB0201	2ème - Séjour Mur façade - B
Nom de l'opérateur	Date de prélèvement	Matériau
MARTIN Olivier	01/07/2021	Béton / Enduit / Plâtre - Tapisserie
Résultat amiante		
absence d'amiante

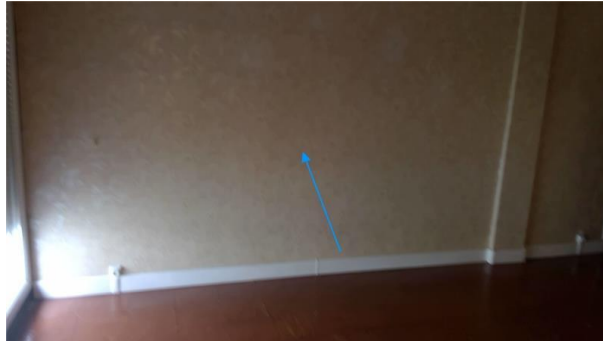
PRELEVEMENT : P007

Nom du client	Numéro de dossier	Localisation
HABITAT 77 OPH DE SEINE ET MARNE	RAAT_448LAB0201	2ème - Séjour Mur - C
Nom de l'opérateur	Date de prélèvement	Matériau
MARTIN Olivier	01/07/2021	Béton / Enduit / Plâtre - Tapisserie
Résultat amiante		
absence d'amiante

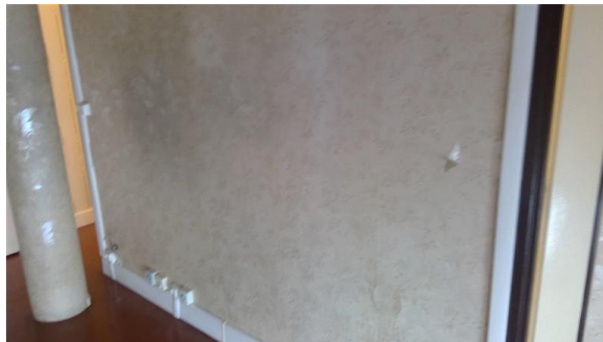
PRELEVEMENT : P008

Nom du client	Numéro de dossier	Localisation
HABITAT 77 OPH DE SEINE ET MARNE	RAAT_448LAB0201	2ème - Séjour Cloisons - A, D
Nom de l'opérateur	Date de prélèvement	Matériau
MARTIN Olivier	01/07/2021	Enduit / Plâtre - Tapisserie
Résultat amiante		
absence d'amiante

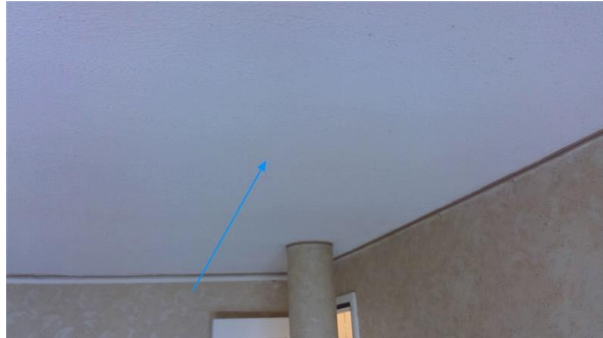
PRELEVEMENT : P009

Nom du client	Numéro de dossier	Localisation
HABITAT 77 OPH DE SEINE ET MARNE	RAAT_448LAB0201	2ème - Séjour Plafond - Plafond
Nom de l'opérateur	Date de prélèvement	Matériau
MARTIN Olivier	01/07/2021	Enduit / Plâtre - Peinture
Résultat amiante		
absence d'amiante

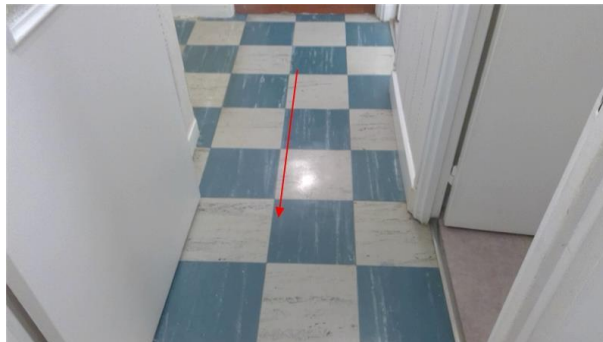
PRELEVEMENT : P010

Nom du client	Numéro de dossier	Localisation
HABITAT 77 OPH DE SEINE ET MARNE	RAAT_448LAB0201	2ème - Dégagements Plancher - Sol
Nom de l'opérateur	Date de prélèvement	Matériau
MARTIN Olivier	01/07/2021	Ragréage / colle - Dalles de sol
Résultat amiante		
Présence d'amiante (Fibres d'amiante de type chrysotile)

- N° 21H020903-010 - Référence P010-2ème - Dégagements - Sol - Plancher - Ragréage / colle - Dalles de sol, prélevé par vos soins, et analysé par Eurofins Lab Environment Testing Portugal, Unipessoal Lda.

N° éch.	Référence client	Description visuelle	Technique utilisée / Analyste	Préparation		Résultats
				Nb prep / Nb grilles ou lames	Type	
010	21H020903-010 - P010-2ème - Dégagements - Sol - Plancher - Ragréage / colle - Dalles de sol	Matériau semi-dur de type dalle de sol (bleu)	MET / DQK7	1 / 2	Calcination et/ou attaque acide (méthode interne de traitement)	Fibres d'amiante de type chrysotile
		Matériau de type colle bitumineux (noir) ; matériau dur de type mortier, béton, chape (gris)(ii)	MOLP / UHU6	2 / 2	-	Fibres d'amiante de type chrysotile

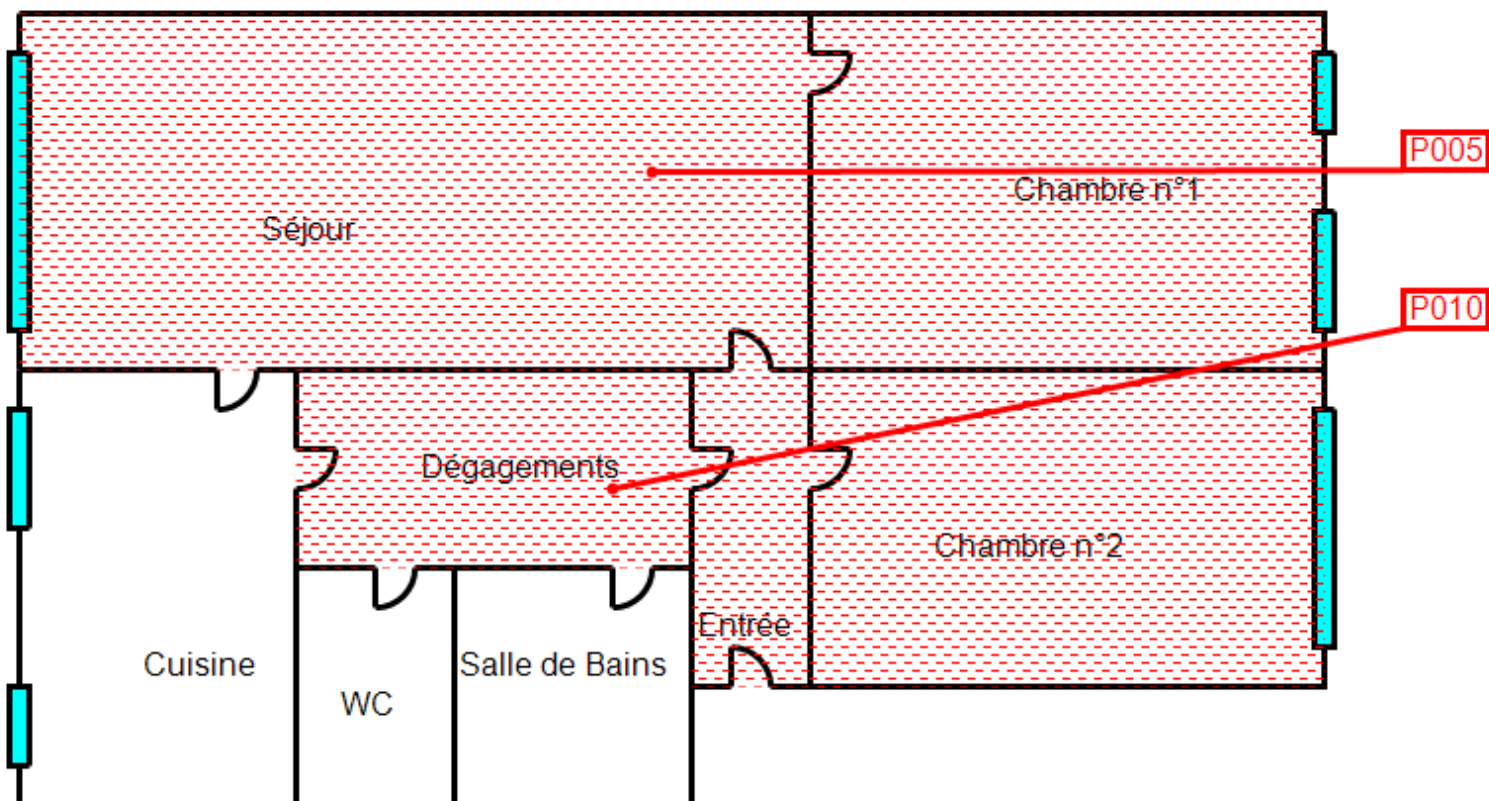
Planche de repérage

Dalles de sols + colle
