Rapport de mission de repérage des matériaux et produits contenant de l'amiante dans les immeubles bâtis avant réalisation de travaux

Numéro de dossier : RAAT_448LAC0001
Date du repérage : 20/08/2024

Immeuble bâti visité	
Adresse	Rue : 6 ALLEE DES CEDRES (448LAC0001) Bât., escalier, niveau, appartement n°, lot n°: Bâtiment 6, Escalier AC, RDC, Logement 71, Lot numéro 448LAC0001 Code postal, ville : . 77400 LAGNY SUR MARNE Références cadastrales non communiquées Parcelle(s) n° NC
Périmètre de repérage : Ensemble du logement
Type de logement : Fonction principale du bâtiment : Date de construction : Appartement T3 Habitation (partie privative d'immeuble) < 1997

Adaptation Salle de Bain PMR

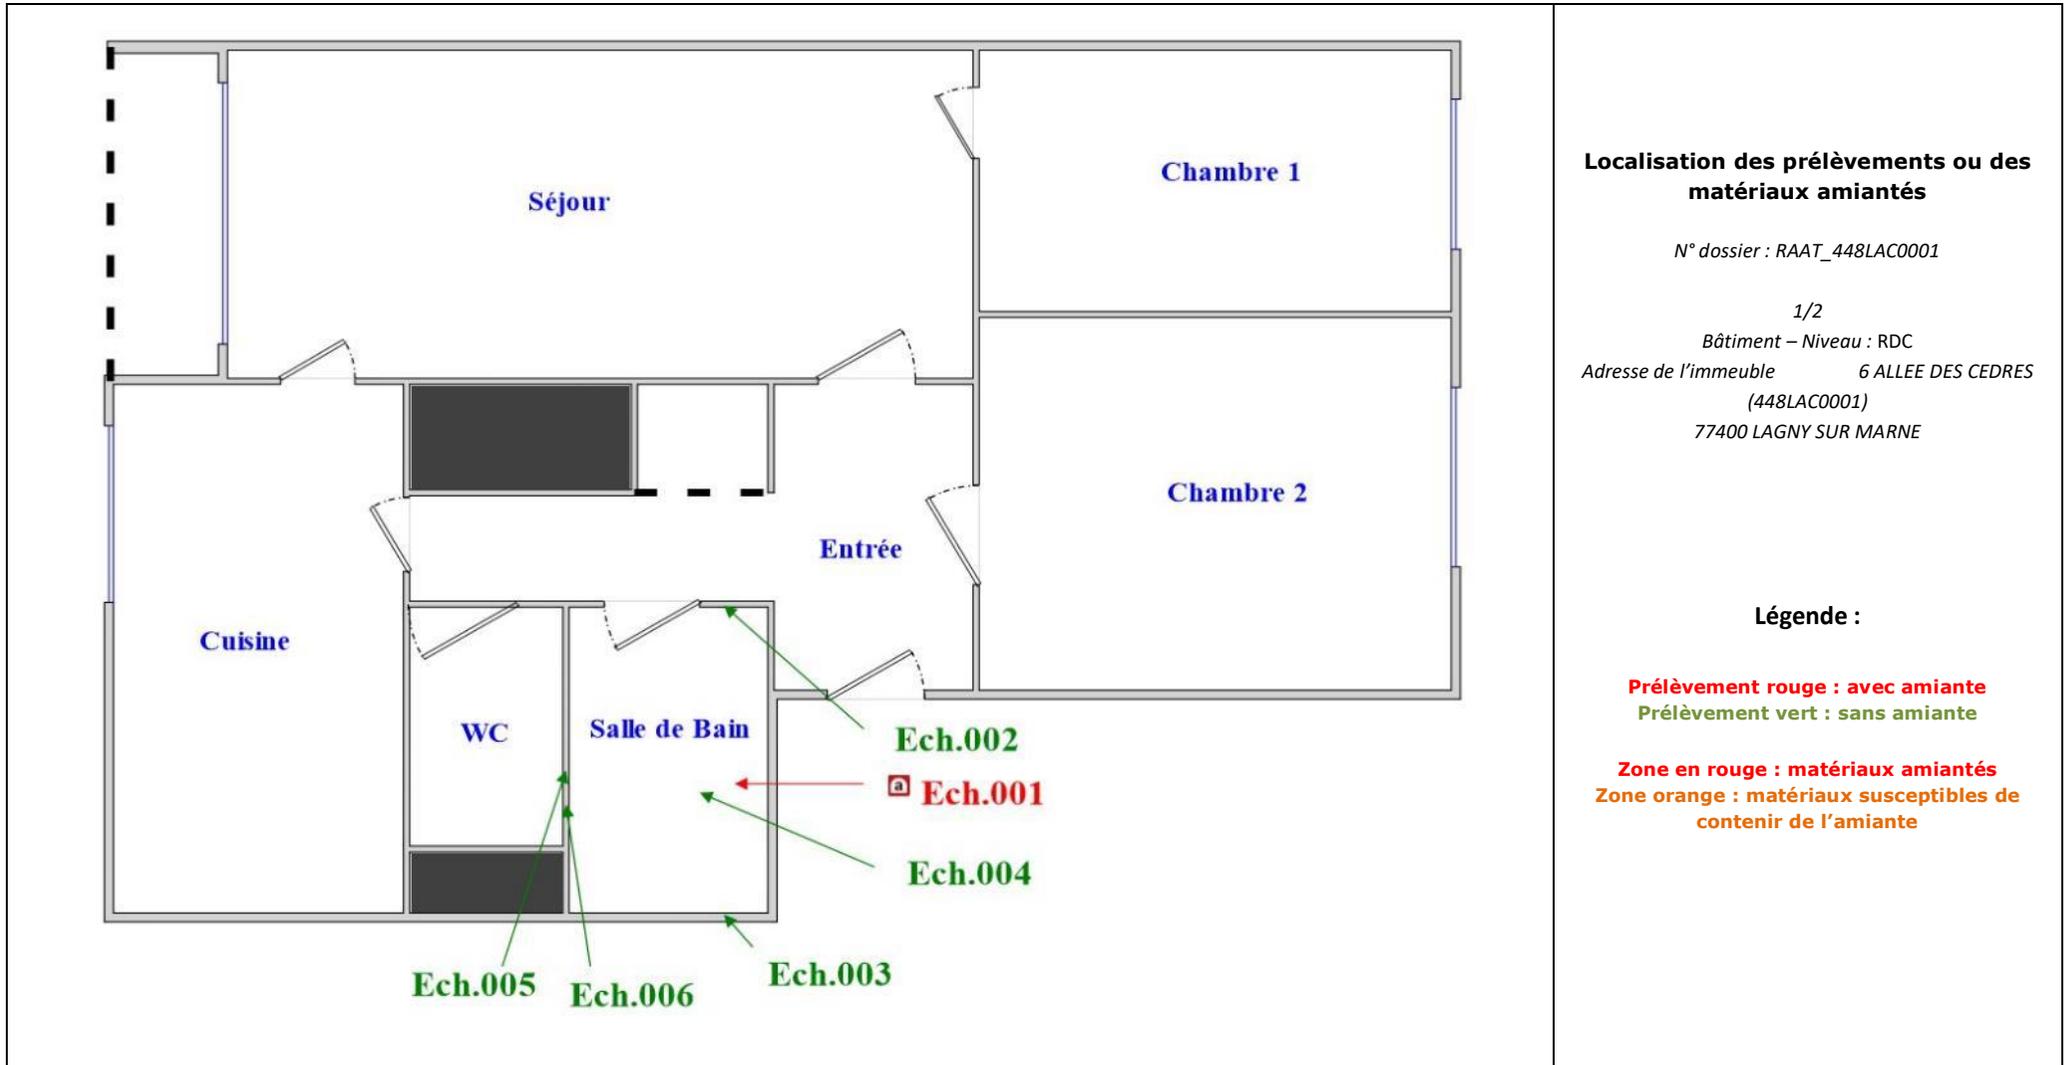
Localisation des prélèvements ou des matériaux amiantés

Wc	2	<u>Identifiant</u> :ZPSO-001 <u>Description</u> :Ragréage et Colle <u>Résultat</u> : Présence d'amiante	Sondage et extension de la ZPSO du ou des échantillon(s) : Ech.001	Ech.001	Idem photo : Ech.001
Cuisine	3	<u>Identifiant</u> :ZPSO-001 <u>Description</u> :Ragréage et Colle <u>Résultat</u> : Présence d'amiante	Sondage et extension de la ZPSO du ou des échantillon(s) : Ech.001	Ech.001	Idem photo : Ech.001

: RAGREAGE ET COLLE AMIANTE

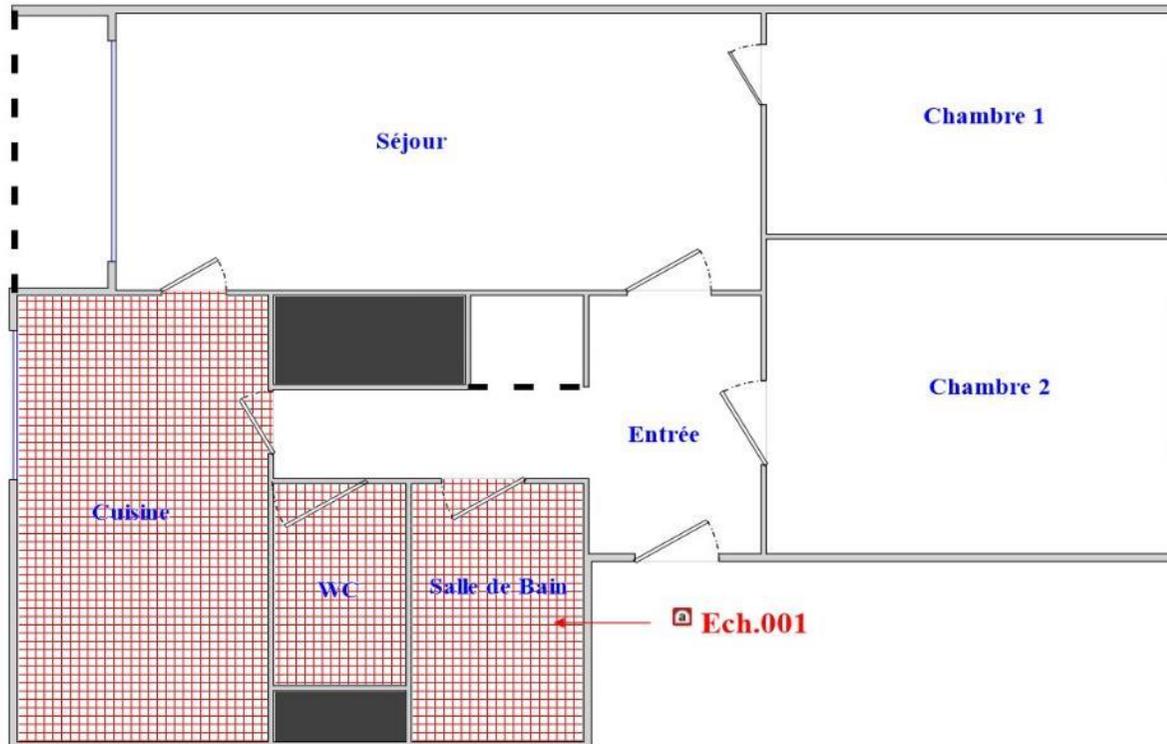
Localisation des prélèvements ou des matériaux amiantés

Bâtiment – Niveau : RDC AMIANTE
