Rapport de mission de repérage des matériaux et produits contenant de l'amiante avant réalisation de travaux

Référence : RAAT_448LAC0102

Le 01/07/2021

Adresse : 6 allée Des Cèdres 7400 LAGNY-SUR-MARNE

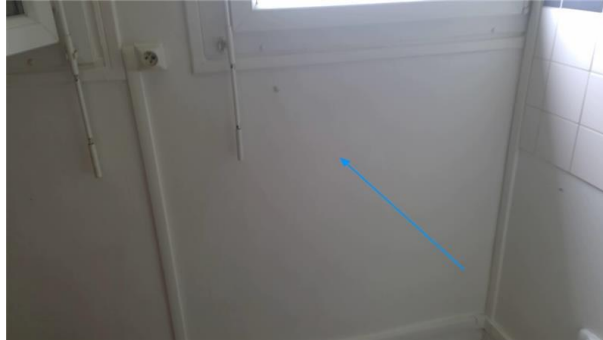
PRELEVEMENT : P001

Nom du client	Numéro de dossier	Localisation
HABITAT 77 OPH DE SEINE ET MARNE	RAAT_448LAC0102	1er - Cuisine Mur façade - C
Nom de l'opérateur	Date de prélèvement	Matériau
MARTIN Olivier	01/07/2021	Béton / Enduit / Plâtre - Peinture
Résultat amiante		
absence d'amiante

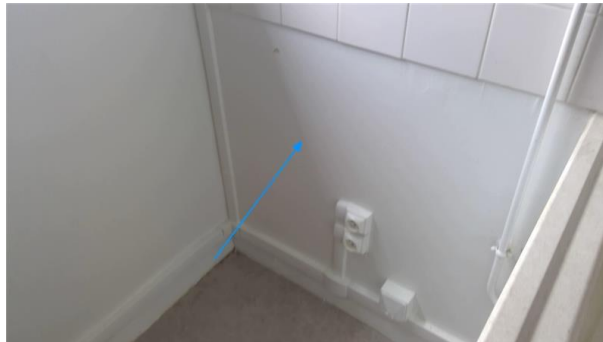
PRELEVEMENT : P002

Nom du client	Numéro de dossier	Localisation
HABITAT 77 OPH DE SEINE ET MARNE	RAAT_448LAC0102	1er - Cuisine Mur - B
Nom de l'opérateur	Date de prélèvement	Matériau
MARTIN Olivier	01/07/2021	Béton / Enduit / Plâtre - Peinture
Résultat amiante		
absence d'amiante

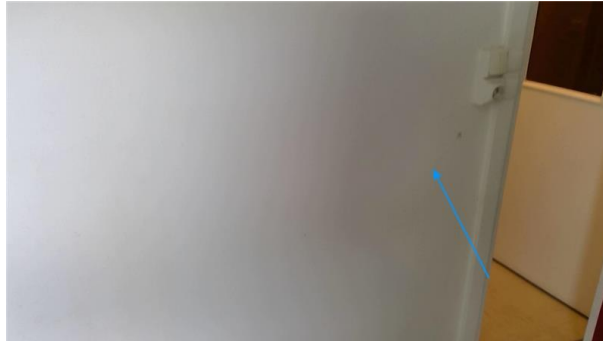
PRELEVEMENT : P003

Nom du client	Numéro de dossier	Localisation
HABITAT 77 OPH DE SEINE ET MARNE	RAAT_448LAC0102	1er - Cuisine Cloisons - A, D
Nom de l'opérateur	Date de prélèvement	Matériau
MARTIN Olivier	01/07/2021	Enduit / Plâtre - Peinture
Résultat amiante		
absence d'amiante

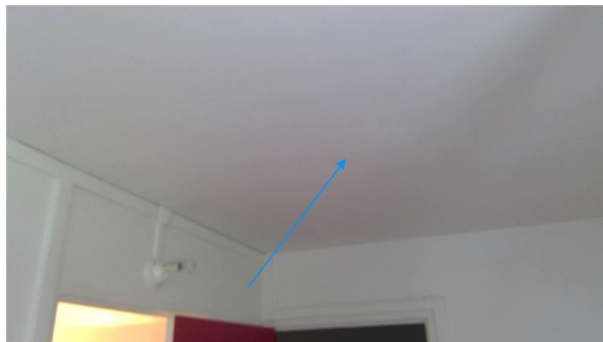
PRELEVEMENT : P004

Nom du client	Numéro de dossier	Localisation
HABITAT 77 OPH DE SEINE ET MARNE	RAAT_448LAC0102	1er - Cuisine Plafond - Plafond
Nom de l'opérateur	Date de prélèvement	Matériau
MARTIN Olivier	01/07/2021	Enduit / Plâtre - Peinture
Résultat amiante		
absence d'amiante

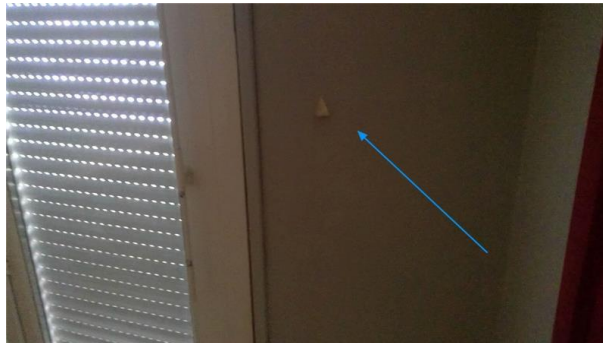
PRELEVEMENT : P005

Nom du client	Numéro de dossier	Localisation
HABITAT 77 OPH DE SEINE ET MARNE	RAAT_448LAC0102	1er - Séjour Mur façade - D
Nom de l'opérateur	Date de prélèvement	Matériau
MARTIN Olivier	01/07/2021	Béton / Enduit / Plâtre - Tapiserie
Résultat amiante		
absence d'amiante

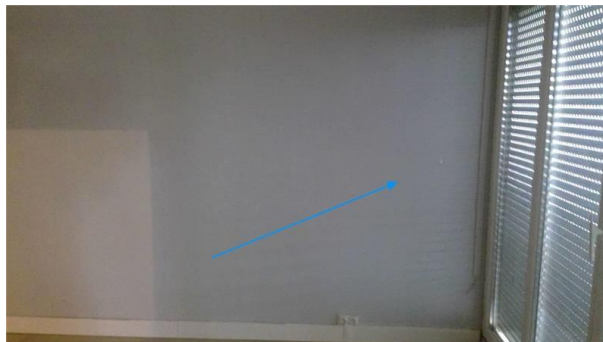
PRELEVEMENT : P006

Nom du client	Numéro de dossier	Localisation
HABITAT 77 OPH DE SEINE ET MARNE	RAAT_448LAC0102	1er - Séjour Mur - C
Nom de l'opérateur	Date de prélèvement	Matériau
MARTIN Olivier	01/07/2021	Béton / Enduit / Plâtre - Tapiserie
Résultat amiante		
absence d'amiante

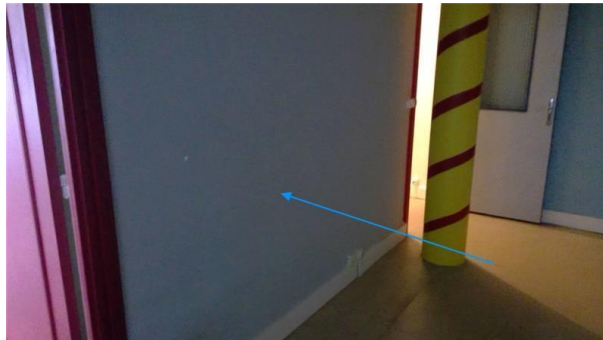
PRELEVEMENT : P007

Nom du client	Numéro de dossier	Localisation
HABITAT 77 OPH DE SEINE ET MARNE	RAAT_448LAC0102	1er - Séjour Cloisons - A, B
Nom de l'opérateur	Date de prélèvement	Matériau
MARTIN Olivier	01/07/2021	Enduit / Plâtre - Tapisserie
Résultat amiante		
absence d'amiante

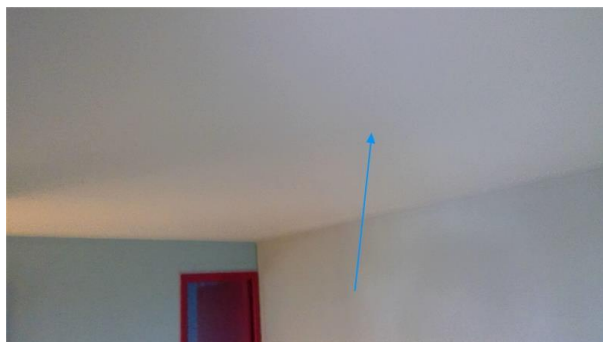
PRELEVEMENT : P008

Nom du client	Numéro de dossier	Localisation
HABITAT 77 OPH DE SEINE ET MARNE	RAAT_448LAC0102	1er - Séjour Plafond - Plafond
Nom de l'opérateur	Date de prélèvement	Matériau
MARTIN Olivier	01/07/2021	Enduit / Plâtre - Peinture
Résultat amiante		
absence d'amiante

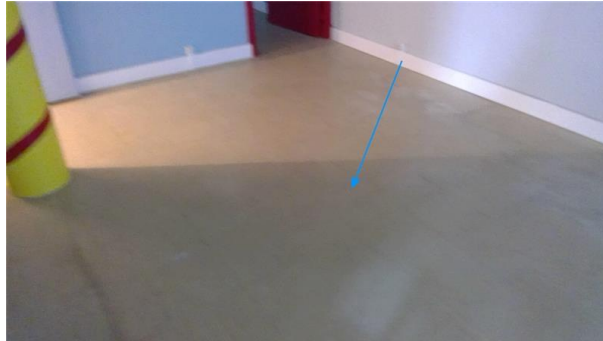
PRELEVEMENT : P009

Nom du client	Numéro de dossier	Localisation
HABITAT 77 OPH DE SEINE ET MARNE	RAAT_448LAC0102	1er - Séjour Plancher - Sol
Nom de l'opérateur	Date de prélèvement	Matériau
MARTIN Olivier	01/07/2021	Ragréage / colle - Dalles de sol
Résultat amiante		
absence d'amiante
