Rapport de mission de repérage des matériaux et produits contenant de l'amiante avant réalisation de travaux

Référence : RAAT_448LAE0302

Le 01/09/2021

Adresse : 10 allée des Cèdres 77400 LAGNY-SUR-MARNE

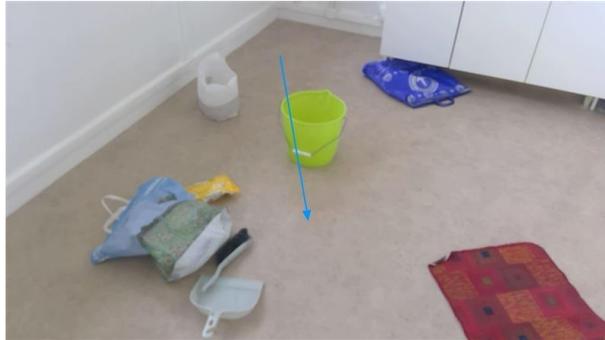
ANNEXE : Fiches d'identification et de cotation
PRELEVEMENT : P001
Emplacement

Nom du client	Numéro de dossier	Localisation
HABITAT 77 OPH DE SEINE ET MARNE	RAAT_448LAE0302	2ème - Cuisine Plancher - Sol
Nom de l'opérateur	Date de prélèvement	Matériau
MARTIN Olivier	01/09/2021	Ragréage / colle - Linoleum
Résultat amiante		
absence d'amiante

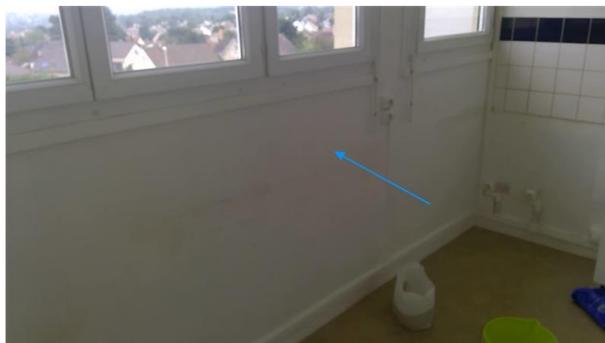
PRELEVEMENT : P002
Emplacement

Nom du client	Numéro de dossier	Localisation
HABITAT 77 OPH DE SEINE ET MARNE	RAAT_448LAE0302	2ème - Cuisine Mur façade - C
Nom de l'opérateur	Date de prélèvement	Matériau
MARTIN Olivier	01/09/2021	Béton / Enduit / Plâtre - Peinture
Résultat amiante		
absence d'amiante

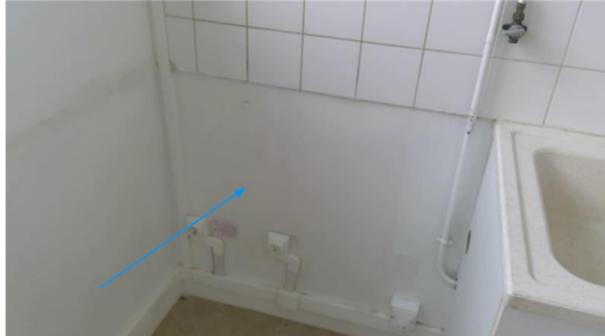
PRELEVEMENT : P003

Nom du client	Numéro de dossier	Localisation
HABITAT 77 OPH DE SEINE ET MARNE	RAAT_448LAE0302	2ème - Cuisine Mur - D
Nom de l'opérateur	Date de prélèvement	Matériau
MARTIN Olivier	01/09/2021	Béton / Enduit / Plâtre - Peinture
Résultat amiante		
absence d'amiante

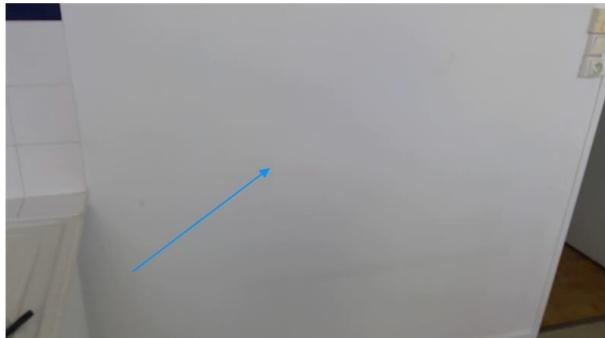
PRELEVEMENT : P004

Nom du client	Numéro de dossier	Localisation
HABITAT 77 OPH DE SEINE ET MARNE	RAAT_448LAE0302	2ème - Cuisine Cloisons - A, B
Nom de l'opérateur	Date de prélèvement	Matériau
MARTIN Olivier	01/09/2021	Enduit / Plâtre - Peinture
Résultat amiante		
absence d'amiante

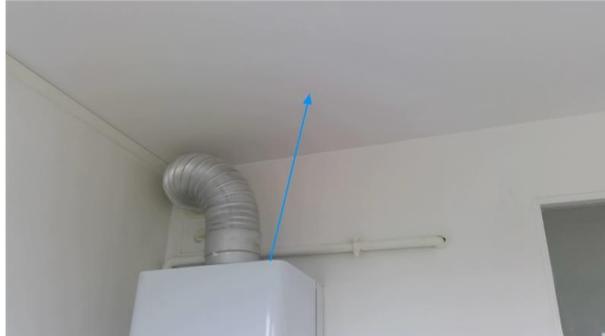
PRELEVEMENT : P005

Nom du client	Numéro de dossier	Localisation
HABITAT 77 OPH DE SEINE ET MARNE	RAAT_448LAE0302	2ème - Cuisine Plafond - Plafond
Nom de l'opérateur	Date de prélèvement	Matériau
MARTIN Olivier	01/09/2021	Enduit / Plâtre - Peinture
Résultat amiante		
absence d'amiante

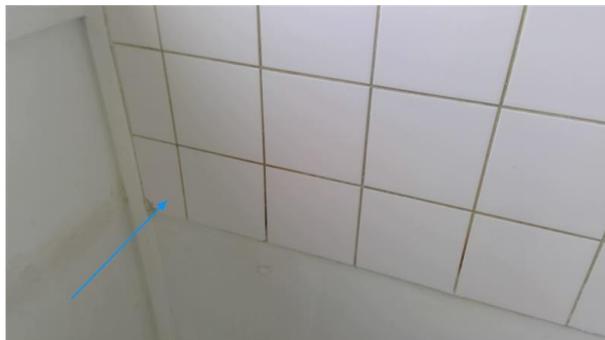
PRELEVEMENT : P006

Nom du client	Numéro de dossier	Localisation
HABITAT 77 OPH DE SEINE ET MARNE	RAAT_448LAE0302	2ème - Cuisine Mur - D
Nom de l'opérateur	Date de prélèvement	Matériau
MARTIN Olivier	01/09/2021	Colle - Faïence
Résultat amiante		
absence d'amiante

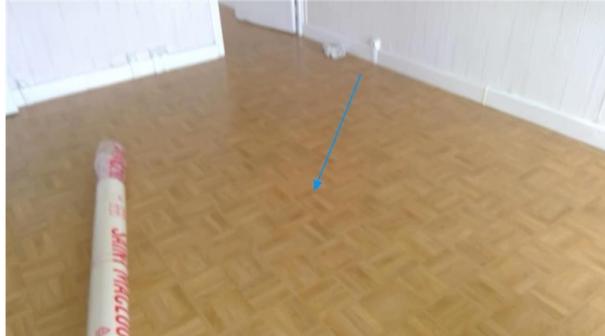
PRELEVEMENT : P007

Nom du client	Numéro de dossier	Localisation
HABITAT 77 OPH DE SEINE ET MARNE	RAAT_448LAE0302	2ème - Séjour Plancher - Sol
Nom de l'opérateur	Date de prélèvement	Matériau
MARTIN Olivier	01/09/2021	Ragréage / colle - Linoleum
Résultat amiante		
absence d'amiante

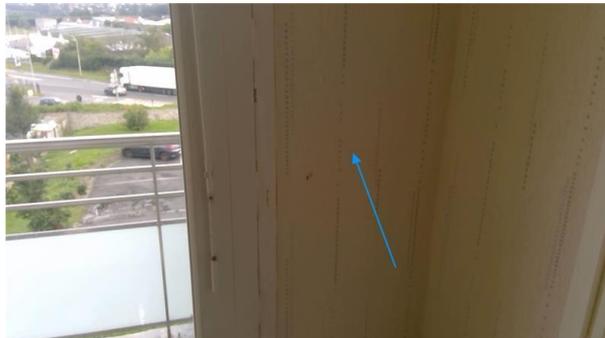
PRELEVEMENT : P008

Nom du client	Numéro de dossier	Localisation
HABITAT 77 OPH DE SEINE ET MARNE	RAAT_448LAE0302	2ème - Séjour Mur façade - D
Nom de l'opérateur	Date de prélèvement	Matériau
MARTIN Olivier	01/09/2021	Béton / Enduit / Plâtre - Peinture
Résultat amiante		
absence d'amiante

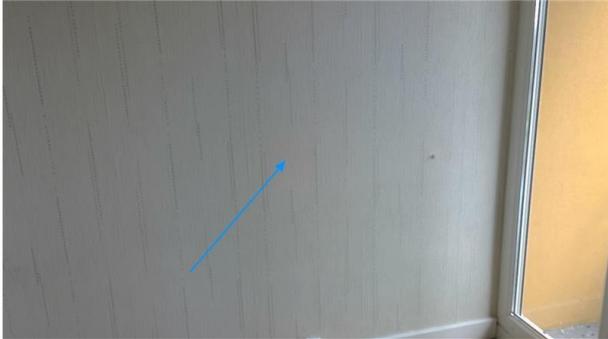
PRELEVEMENT : P009		
Emplacement

Nom du client	Numéro de dossier	Localisation
HABITAT 77 OPH DE SEINE ET MARNE	RAAT_448LAE0302	2ème - Séjour Mur - C
Nom de l'opérateur	Date de prélèvement	Matériau
MARTIN Olivier	01/09/2021	Béton / Enduit / Plâtre - Peinture
Résultat amiante		
absence d'amiante

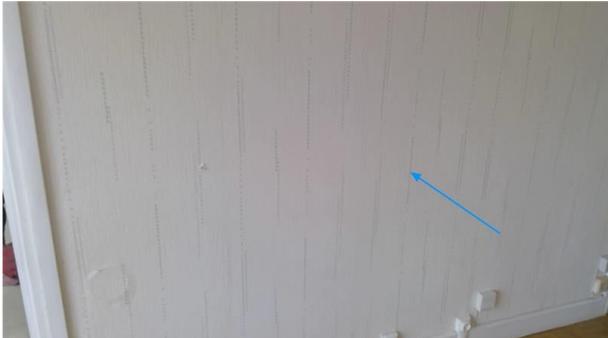
PRELEVEMENT : P010		
Emplacement

Nom du client	Numéro de dossier	Localisation
HABITAT 77 OPH DE SEINE ET MARNE	RAAT_448LAE0302	2ème - Séjour Cloisons - A, B
Nom de l'opérateur	Date de prélèvement	Matériau
MARTIN Olivier	01/09/2021	Enduit / Plâtre - Peinture
Résultat amiante		
absence d'amiante

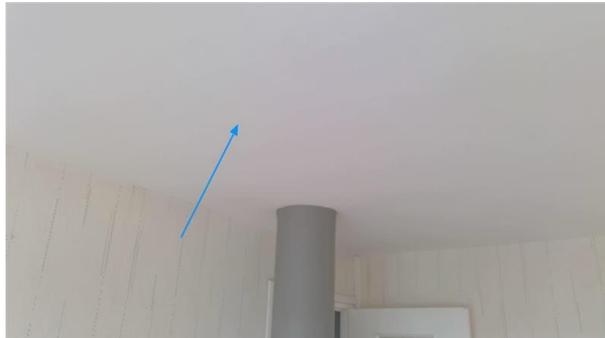
PRELEVEMENT : P011

Nom du client	Numéro de dossier	Localisation
HABITAT 77 OPH DE SEINE ET MARNE	RAAT_448LAE0302	2ème - Séjour Plafond - Plafond
Nom de l'opérateur	Date de prélèvement	Matériau
MARTIN Olivier	01/09/2021	Enduit / Plâtre - Peinture
Résultat amiante		
absence d'amiante
