Rapport de mission de repérage des matériaux et produits contenant de l'amiante dans les immeubles bâtis avant réalisation de travaux

Numéro de dossier : RAAT-448LAF0002
Date du repérage : 08/03/2022

Immeuble bâti visité	
Adresse	Rue : 12 Allée des Cèdres (448LAF0002) Bât., escalier, niveau, appartement n°, lot n°: Bat. 12; Esc. 12; Etage RDC; Porte 0002 Lot numéro 448LAF0002, Code postal, ville : . 77400 LAGNY SUR MARNE
Périmètre de repérage : Ensemble du logement
Type de logement : Appartement - T3
Fonction principale du bâtiment : Habitation (partie privative d'immeuble)
Date de construction : NC

Réfection ensemble du logement

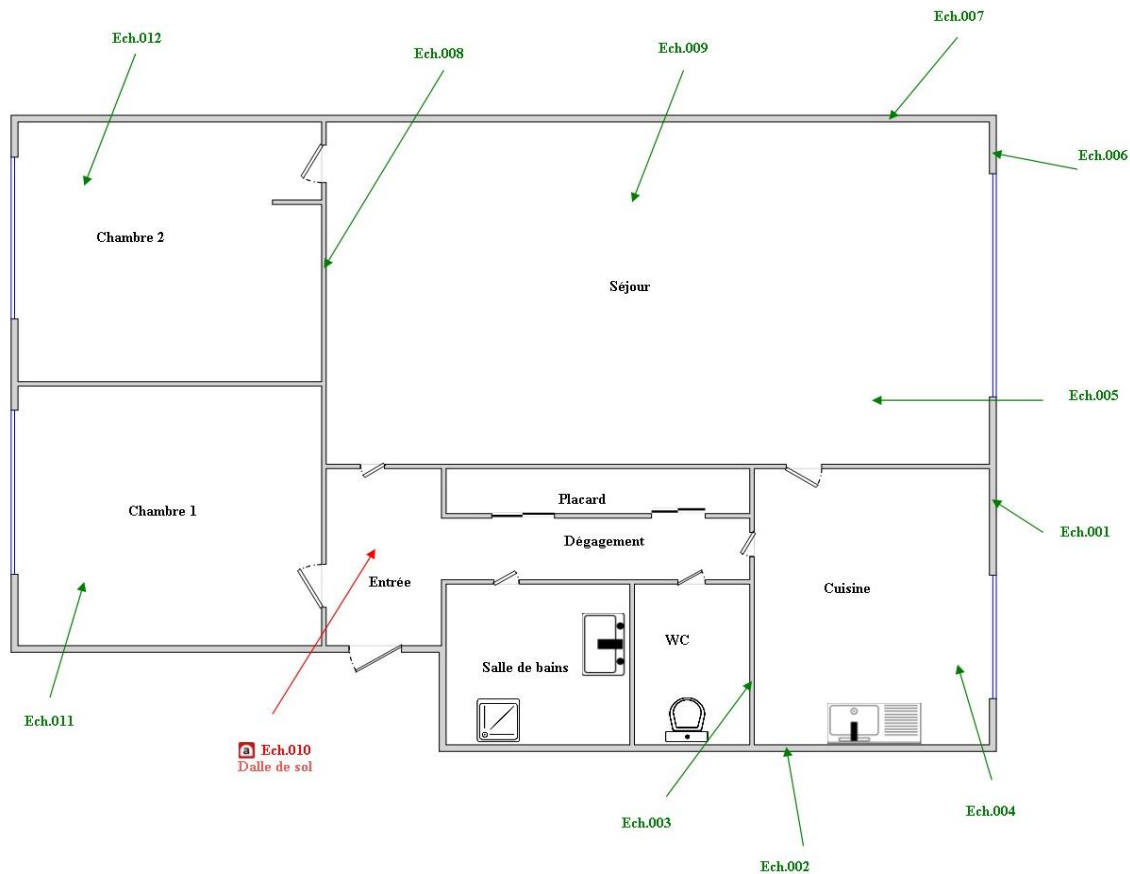
7.1 Schéma de repérage

Localisation des prélèvements ou des matériaux amiantés

Zone en rouge : matériaux amiantés
Zone orange : matériaux susceptibles de contenir de l'amiante

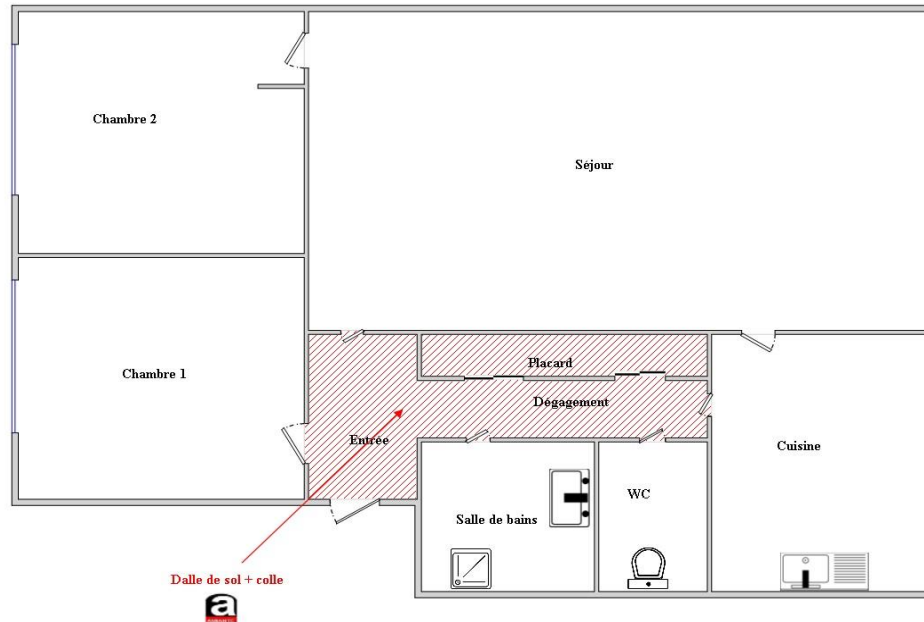
Localisation des prélèvements ou des matériaux amiantés
