Rapport de mission de repérage des matériaux et produits contenant de l'amiante avant réalisation de travaux

18 ALLEE DES CEDRES

77400 LAGNY SUR MARNE

RAPPORT N° :	448LAI0001	Laboratoire d'Analyses :	ITGA
Repérage réalisé le :	14/08/2018	Adresse laboratoire :	3 RUE ARMAND HERPIN LACROIX - CS 46537 35065 RENNES CEDEX
Accompagnateur :		Numéro d'accréditation :	1-5967
Par :	Mickaël JULIEN	Organisme d'assurance professionnelle :	AXA France
N° certificat :	CPDI 4129	Adresse assurance :	313 Terrasses de l'Arche 92727 NANTERRE CEDEX
Date d'obtention :	01/01/2017	N° de contrat d'assurance :	10063271004
Organisme certificateur	I.CERT Parc Edonia - Bâtiment G - Rue de la Terre Victoria - 35760 SAINT-GREGOIRE	Date de validité :	31/12/2018

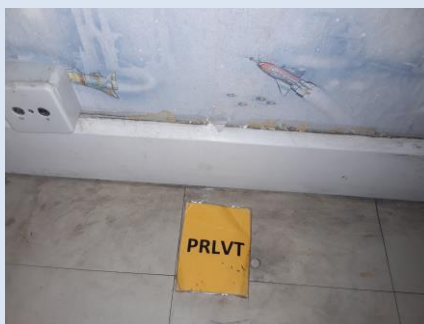
PRELEVEMENT : 448LAI0001P002

NOM DU CLIENT	NUMERO DU DOSSIER	PIECE OU LOCAL	
OPH77	448LAI0001 14/08/2018	Chambre 1	
ELEMENT	DESCRIPTIF DU LABORATOIRE	DATE DE PRELEVEMENT	NOM DE L'OPERATEUR
Enduit béton	Enduit plâtreux blanc en vrac + papier peint non séparable + peinture en faible quantité non séparable	14/08/2018	JULIEN Mickaël
LOCALISATION		RESULTAT	
Mur B		Amiante non détecté

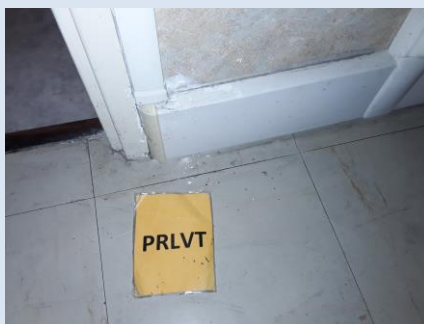
PRELEVEMENT : 448LAI0001P003

NOM DU CLIENT	NUMERO DU DOSSIER	PIECE OU LOCAL	
OPH77	448LAI0001 14/08/2018	Séjour	
ELEMENT	DESCRIPTIF DU LABORATOIRE	DATE DE PRELEVEMENT	NOM DE L'OPERATEUR
Enduit	Enduit plâtreux blanc en vrac + papier peint non séparable + peinture non séparable	14/08/2018	JULIEN Mickaël
LOCALISATION		RESULTAT	
Mur D		Amiante non détecté

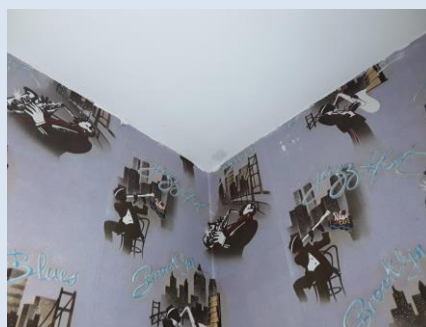
PRELEVEMENT : 448LAI0001P004

NOM DU CLIENT	NUMERO DU DOSSIER	PIECE OU LOCAL	
OPH77	448LAI0001 14/08/2018	Chambre 2	
ELEMENT	DESCRIPTIF DU LABORATOIRE	DATE DE PRELEVEMENT	NOM DE L'OPERATEUR
Enduit béton	Enduit plâtreux blanc en vrac + peinture non séparable	14/08/2018	JULIEN Mickaël
LOCALISATION		RESULTAT	
Plafond		Amiante non détecté

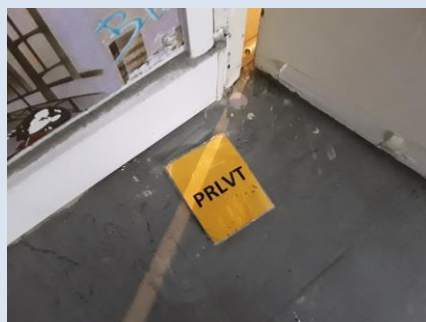
PRELEVEMENT : 448LAI0001P005

NOM DU CLIENT	NUMERO DU DOSSIER	PIECE OU LOCAL	
OPH77	448LAI0001 14/08/2018	Chambre 2	
ELEMENT	DESCRIPTIF DU LABORATOIRE	DATE DE PRELEVEMENT	NOM DE L'OPERATEUR
Dalle de sol	Dalle dure cassante grise + colle polymère jaune non séparable + matériau compact gris hétérogène non séparable	14/08/2018	JULIEN Mickaël
LOCALISATION		RESULTAT	
Sol		Amiante détecté (Chrysotile)

▶ Dalle dure cassante grise + colle polymère jaune non séparable + matériau compact gris hétérogène non séparable	META	1	21/08/2018	Présence de fibres d'amiante / Chrysotile
Réf dossier client : 448LAI0001--01 - 18 ALLEE DES CEDRES 77400 LAGNY SUR MARNE Réf échantillon client : 448LAI0001P006 / LOGEMENTS COLLECTIFS - - - / Dégagement Sol Dalle de sol				Réf échantillon ITGA : IT071808-31279 Description ITGA : Dalle dure cassante bleue / Colle bitumineuse noire / Matériau compact gris hétérogène
▶ Dalle dure cassante bleue	META	1	21/08/2018	Présence de fibres d'amiante / Chrysotile
▶ Colle bitumineuse noire	MOLP	2	21/08/2018	Présence de fibres d'amiante / Chrysotile
▶ Matériau compact gris hétérogène	META	1	22/08/2018	Amiante non détecté / -
Réf dossier client : 448LAI0001--01 - 18 ALLEE DES CEDRES 77400 LAGNY SUR MARNE Réf échantillon client : 448LAI0001P007 / LOGEMENTS COLLECTIFS - - - / Salle de bains Plafond Enduit béton				Réf échantillon ITGA : IT071808-31280 Description ITGA : Enduit plâtreux blanc en vrac / Peintures multiples

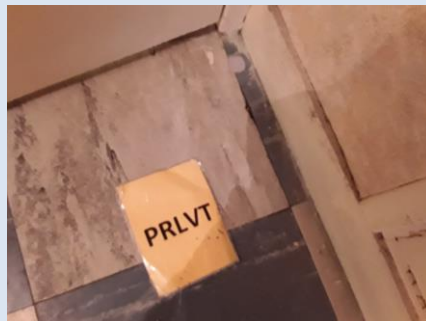
PRELEVEMENT : 448LAI0001P006			
NOM DU CLIENT	NUMERO DU DOSSIER	PIECE OU LOCAL	
OPH77	448LAI0001 14/08/2018	Dégagement	
ELEMENT	DESCRIPTIF DU LABORATOIRE	DATE DE PRELEVEMENT	NOM DE L'OPERATEUR
Dalle de sol	Dalle dure cassante bleue	14/08/2018	JULIEN Mickaël
LOCALISATION		RESULTAT	
Sol		Fr1:Amiante détecté (Chrysotile)

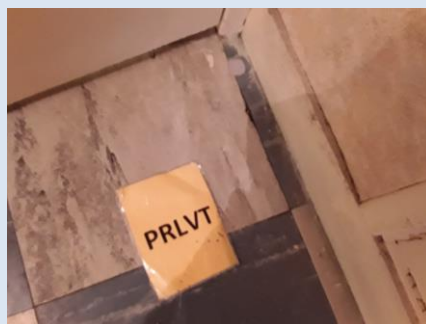
PRELEVEMENT : 448LAI0001P006			
NOM DU CLIENT	NUMERO DU DOSSIER	PIECE OU LOCAL	
OPH77	448LAI0001 14/08/2018	Dégagement	
ELEMENT	DESCRIPTIF DU LABORATOIRE	DATE DE PRELEVEMENT	NOM DE L'OPERATEUR
Dalle de sol	Colle bitumineuse noire	14/08/2018	JULIEN Mickaël
LOCALISATION		RESULTAT	
Sol		Fr2:Amiant détecté (Chrysotile)

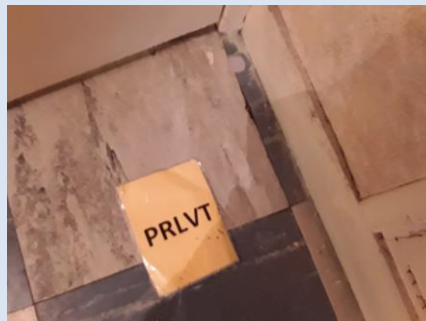
PRELEVEMENT : 448LAI0001P006			
NOM DU CLIENT	NUMERO DU DOSSIER	PIECE OU LOCAL	
OPH77	448LAI0001 14/08/2018	Dégagement	
ELEMENT	DESCRIPTIF DU LABORATOIRE	DATE DE PRELEVEMENT	NOM DE L'OPERATEUR
Dalle de sol	Matériau compact gris hétérogène	14/08/2018	JULIEN Mickaël
LOCALISATION		RESULTAT	
Sol		Fr3:Amiante non détecté

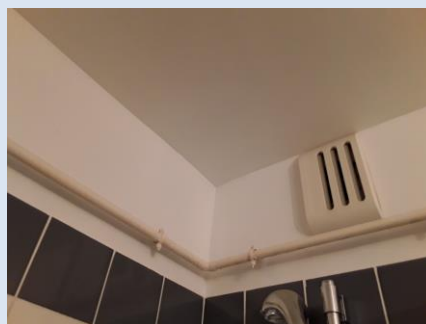
PRELEVEMENT : 448LAI0001P007			
NOM DU CLIENT	NUMERO DU DOSSIER	PIECE OU LOCAL	
OPH77	448LAI0001 14/08/2018	Salle de bains	
ELEMENT	DESCRIPTIF DU LABORATOIRE	DATE DE PRELEVEMENT	NOM DE L'OPERATEUR
Enduit béton	Enduit plâtreux blanc en vrac + peintures multiples non séparable	14/08/2018	JULIEN Mickaël
LOCALISATION		RESULTAT	
Plafond		Amiante non détecté

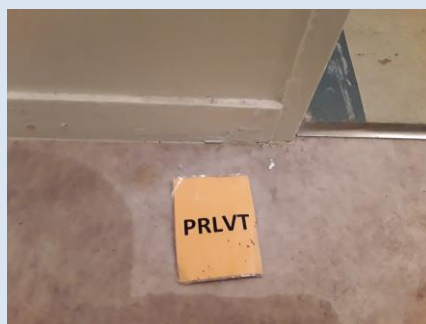
PRELEVEMENT : 448LAI0001P008			
NOM DU CLIENT	NUMERO DU DOSSIER	PIECE OU LOCAL	
OPH77	448LAI0001 14/08/2018	Salle de bains	
ELEMENT	DESCRIPTIF DU LABORATOIRE	DATE DE PRELEVEMENT	NOM DE L'OPERATEUR
Enduit	Enduit plâtreux blanc en vrac + peinture non séparable	14/08/2018	JULIEN Mickaël
LOCALISATION		RESULTAT	
Mur D		Amiante non détecté

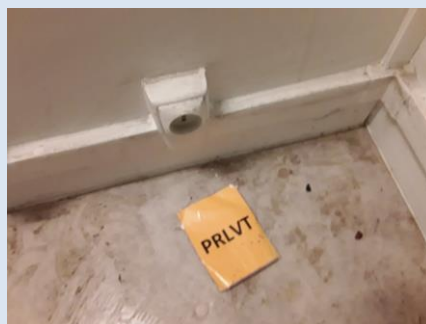
PRELEVEMENT : 448LAI0001P009			
NOM DU CLIENT	NUMERO DU DOSSIER	PIECE OU LOCAL	
OPH77	448LAI0001 14/08/2018	Cuisine	
ELEMENT	DESCRIPTIF DU LABORATOIRE	DATE DE PRELEVEMENT	NOM DE L'OPERATEUR
Enduit béton	Enduit plâtreux blanc en vrac + peintures multiples non séparable	14/08/2018	JULIEN Mickaël
LOCALISATION		RESULTAT	
Mur A		Amiante non détecté

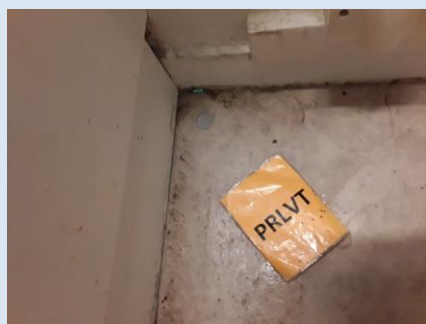
PRELEVEMENT : 448LAI0001P010

NOM DU CLIENT	NUMERO DU DOSSIER	PIECE OU LOCAL	
OPH77	448LAI0001 14/08/2018	Cuisine	
ELEMENT	DESCRIPTIF DU LABORATOIRE	DATE DE PRELEVEMENT	NOM DE L'OPERATEUR
Revêtement souple	Revêtement souple beige avec couche fibreuse + ragréage gris	14/08/2018	JULIEN Mickaël
LOCALISATION		RESULTAT	
Sol		Fr1:Amiante non détecté

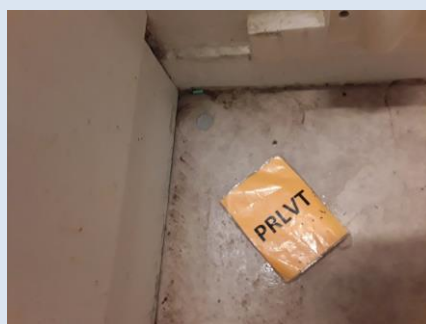
PRELEVEMENT : 448LAI0001P010

NOM DU CLIENT	NUMERO DU DOSSIER	PIECE OU LOCAL	
OPH77	448LAI0001 14/08/2018	Cuisine	
ELEMENT	DESCRIPTIF DU LABORATOIRE	DATE DE PRELEVEMENT	NOM DE L'OPERATEUR
Revêtement souple	Colle polymère jaune non séparable + colle bitumineuse noire	14/08/2018	JULIEN Mickaël
LOCALISATION		RESULTAT	
Sol		Fr2:Amiante détecté (Chrysotile)

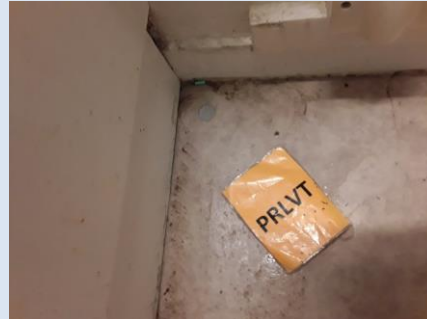
PRELEVEMENT : 448LAI0001P010			
NOM DU CLIENT	NUMERO DU DOSSIER	PIECE OU LOCAL	
OPH77	448LAI0001 14/08/2018	Cuisine	
ELEMENT	DESCRIPTIF DU LABORATOIRE	DATE DE PRELEVEMENT	NOM DE L'OPERATEUR
Revêtement souple	Dalle dure cassante bleue	14/08/2018	JULIEN Mickaël
LOCALISATION		RESULTAT	
Sol		Fr3:Amiante détecté (Chrysotile)
