Rapport de mission de repérage des matériaux et produits contenant de l'amiante avant réalisation de travaux

Référence : RAAT_448LAK0202

Le 20/04/2021

Adresse : 22 allée DU CEDRES 77400 LAGNY-SUR-MARNE

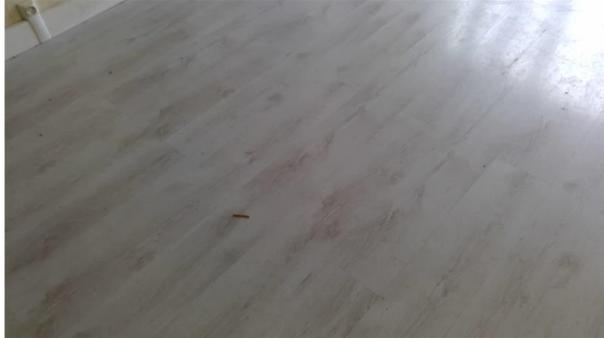
Nom du client	Numéro de dossier	Localisation
HABITAT 77 OPH DE SEINE DE MARNE	RAAT_448LAK0202	2ème - Séjour Plancher - Sol
Nom de l'opérateur	Date de prélèvement	Matériau
Rabah AYOUAZ		Colle - parquet bois
Résultat amiante		
Néant		
Commentaires		
bon état

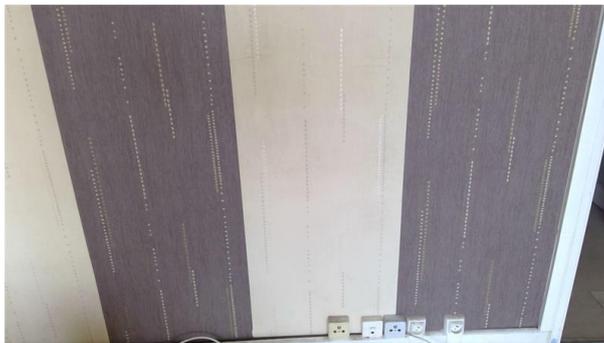
PRELEVEMENT : P001
Emplacement

Nom du client	Numéro de dossier	Localisation
HABITAT 77 OPH DE SEINE DE MARNE	RAAT_448LAK0202	2ème - Séjour Cloisons - A, B
Nom de l'opérateur	Date de prélèvement	Matériau
Rabah AYOUAZ	20/04/2021	Enduit / Plâtre - Papier peint
Résultat amiante		
absence d'amiante

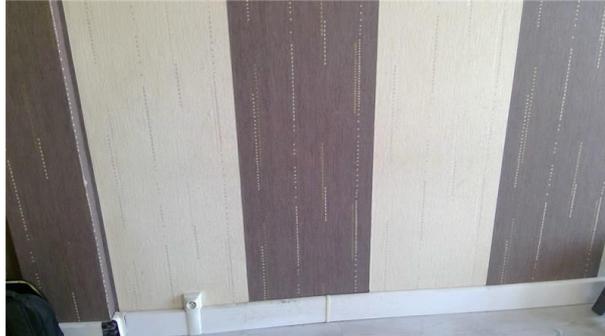
PRELEVEMENT : P002

Nom du client	Numéro de dossier	Localisation
HABITAT 77 OPH DE SEINE DE MARNE	RAAT_448LAK0202	2ème - Séjour mur - C
Nom de l'opérateur	Date de prélèvement	Matériau
Rabah AYOUAZ	20/04/2021	Enduit / Plâtre - Papier peint
Résultat amiante		
absence d'amiante

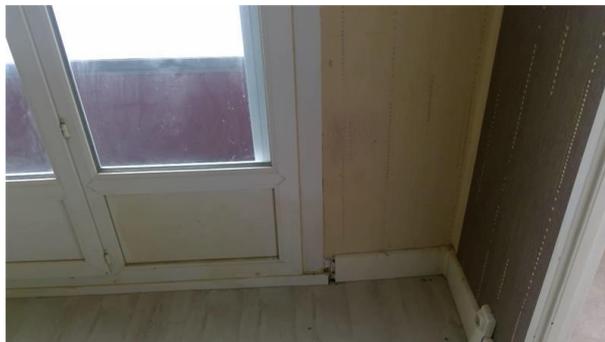
PRELEVEMENT : P003

Nom du client	Numéro de dossier	Localisation
HABITAT 77 OPH DE SEINE DE MARNE	RAAT_448LAK0202	2ème - Séjour mur façade - D
Nom de l'opérateur	Date de prélèvement	Matériau
Rabah AYOUAZ	20/04/2021	Enduit / Plâtre - Papier peint
Résultat amiante		
absence d'amiante

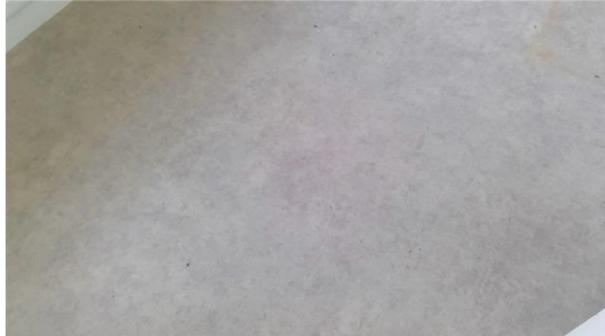
PRELEVEMENT : P004

Nom du client	Numéro de dossier	Localisation
HABITAT 77 OPH DE SEINE DE MARNE	RAAT_448LAK0202	2ème - Cuisine Plancher - Sol
Nom de l'opérateur	Date de prélèvement	Matériau
Rabah AYOUAZ	20/04/2021	Colle - Linoleum
Résultat amiante		
absence d'amiante

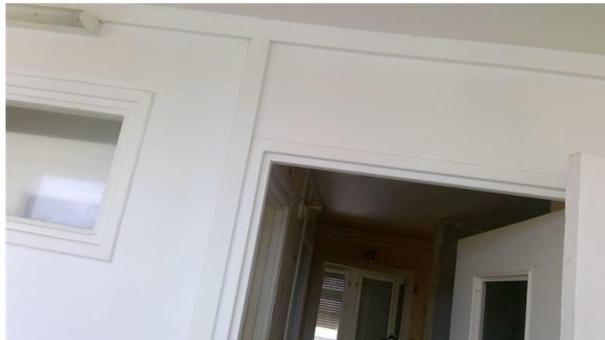
PRELEVEMENT : P005

Nom du client	Numéro de dossier	Localisation
HABITAT 77 OPH DE SEINE DE MARNE	RAAT_448LAK0202	2ème - Cuisine Cloisons - A, B
Nom de l'opérateur	Date de prélèvement	Matériau
Rabah AYOUAZ	20/04/2021	Enduit / Plâtre - Peinture
Résultat amiante		
absence d'amiante

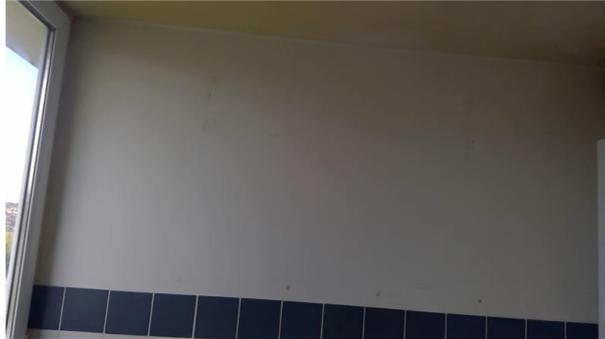
PRELEVEMENT : P006

Nom du client	Numéro de dossier	Localisation
HABITAT 77 OPH DE SEINE DE MARNE	RAAT_448LAK0202	2ème - Cuisine Mur - D
Nom de l'opérateur	Date de prélèvement	Matériau
Rabah AYOUAZ	20/04/2021	Enduit / Plâtre - Peinture
Résultat amiante		
absence d'amiante

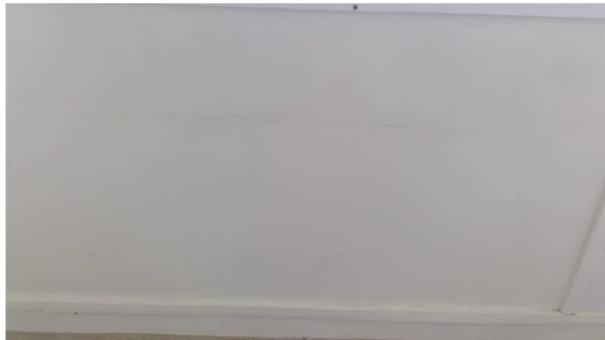
PRELEVEMENT : P007

Nom du client	Numéro de dossier	Localisation
HABITAT 77 OPH DE SEINE DE MARNE	RAAT_448LAK0202	2ème - Cuisine mur façade - C
Nom de l'opérateur	Date de prélèvement	Matériau
Rabah AYOUAZ	20/04/2021	Enduit / Plâtre - Peinture
Résultat amiante		
absence d'amiante

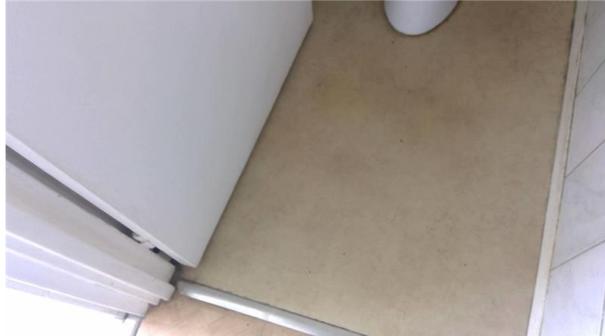
PRELEVEMENT : P008

Nom du client	Numéro de dossier	Localisation
HABITAT 77 OPH DE SEINE DE MARNE	RAAT_448LAK0202	2ème - WC Plancher - Sol
Nom de l'opérateur	Date de prélèvement	Matériau
Rabah AYOUAZ	20/04/2021	Colle - Linoleum
Résultat amiante		
absence d'amiante

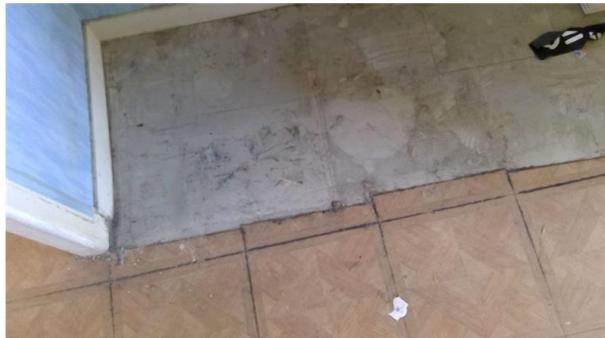
PRELEVEMENT : P009

Nom du client	Numéro de dossier	Localisation
HABITAT 77 OPH DE SEINE DE MARNE	RAAT_448LAK0202	2ème - Dégagements Plancher - Sol
Nom de l'opérateur	Date de prélèvement	Matériau
Rabah AYOUAZ	20/04/2021	Colle - Linoleum + dalles de sol
Résultat amiante		
absence d'amiante

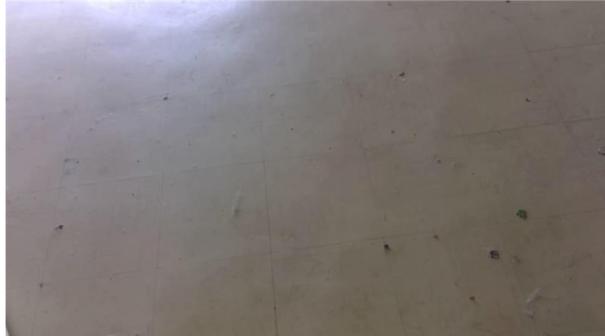
PRELEVEMENT : P010

N° Local	Local	Elément	Zone	Matériau / Produit	Méthode	référence du prélèvement	état de dégradation abrégé	(AVT2019) Quantification
2	Chambre n°1	Plancher	Sol	Colle - Dalles de sol	Résultat d'analyse (P010)	P010	MD	
4	Chambre n°2	Plancher	Sol	Colle - Dalles de sol	Résultat d'analyse (P010)	P010	MD

Nom du client	Numéro de dossier	Localisation
HABITAT 77 OPH DE SEINE DE MARNE	RAAT_448LAK0202	2ème - Chambre n°1 Plancher - Sol
Nom de l'opérateur	Date de prélèvement	Matériau
Rabah AYOUAZ	20/04/2021	Colle - Dalles de sol
Résultat amiante		
Présence d'amiante (Fibres d'amiante de type chrysotile)

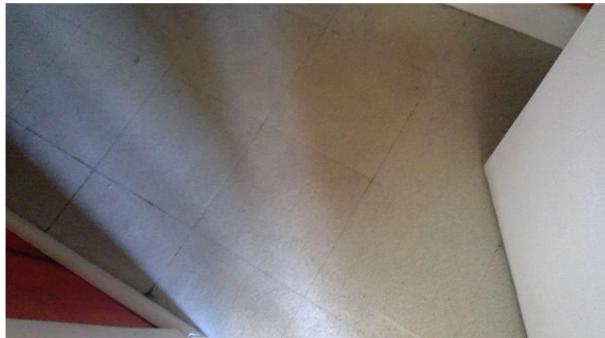
PRELEVEMENT : P011

Nom du client	Numéro de dossier	Localisation
HABITAT 77 OPH DE SEINE DE MARNE	RAAT_448LAK0202	2ème - Chambre n°3 Plancher - Sol
Nom de l'opérateur	Date de prélèvement	Matériau
Rabah AYOUAZ	20/04/2021	Colle - Linoleum
Résultat amiante		
absence d'amiante

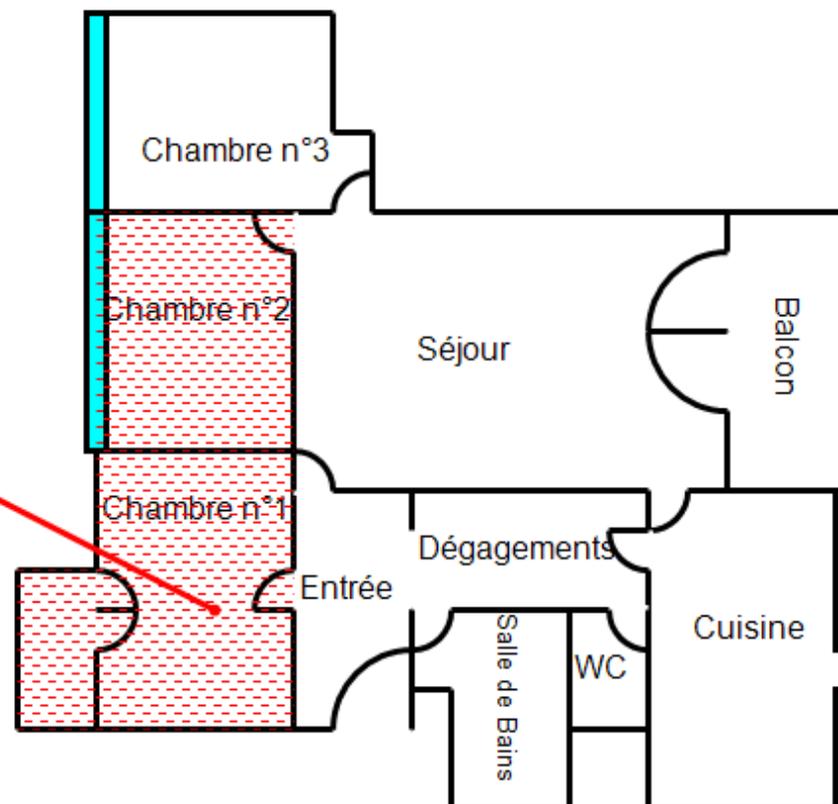
Dalles de sols

P010
