Rapport de mission de repérage des matériaux et produits contenant de l'amiante avant réalisation de travaux

Référence : RAAT_448LAL0402

Adresse : 24 allée DU CEDRES 77400 LAGNY-SUR-MARNE

Date de visite : 03/06/2021

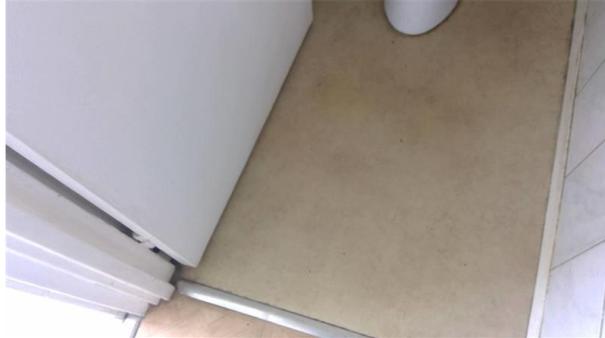
ANNEXE : Fiches d'identification et de cotation
ELEMENT : Plancher
Emplacement

Nom du client	Numéro de dossier	Localisation
HABITAT 77 OPH DE SEINE DE MARNE	RAAT_448LAL0402	2ème - WC Plancher - Sol
Nom de l'opérateur	Date de prélèvement	Matériau
Rabah AYOUAZ		Colle - Linoleum
Résultat amiante		
absence d'amiante

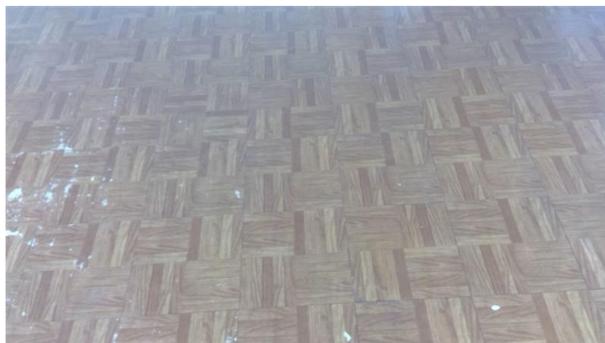
PRELEVEMENT : P001
Emplacement

Nom du client	Numéro de dossier	Localisation
HABITAT 77 OPH DE SEINE DE MARNE	RAAT_448LAL0402	2ème - Séjour/Salon Plancher - Sol
Nom de l'opérateur	Date de prélèvement	Matériau
Rabah AYOUAZ	03/06/2021	Colle - dalle de sol
Résultat amiante		
absence d'amiante

- N° 21H016841-001 - Référence *P001-2ème - Séjour/Salon - Sol - Plancher - Colle - dalle de sol*, prélevé par vos soins, et analysé par Eurofins Lab Environment Testing Portugal, Unipessoal Lda.

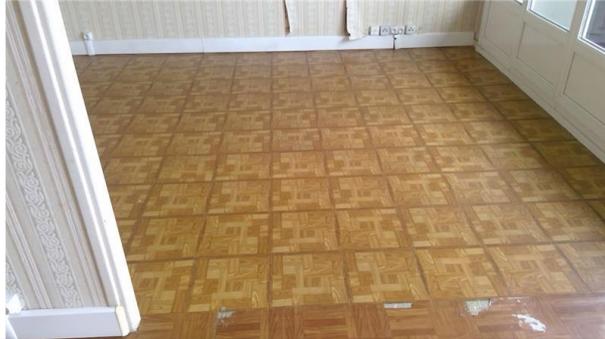
PRELEVEMENT : P002

Nom du client	Numéro de dossier	Localisation
HABITAT 77 OPH DE SEINE DE MARNE	RAAT_448LAL0402	2ème - Séjour/Salon Plancher(fond de la pièce) - Sol
Nom de l'opérateur	Date de prélèvement	Matériau
Rabah AYOUIAZ	03/06/2021	Colle - dalle de sol
Résultat amiante		
absence d'amiante

- N° 21H016841-002 - Référence *P002-2ème - Séjour/Salon - Sol - Plancher(fond de la pièce) - Colle - dalle de sol*, prélevé par vos soins, et analysé par Eurofins Lab Environment Testing Portugal, Unipessoal Lda.

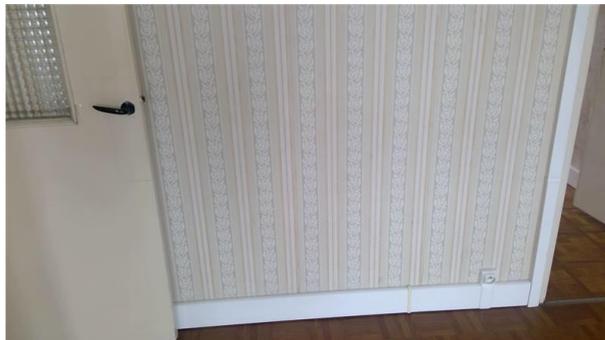
PRELEVEMENT : P003

Nom du client	Numéro de dossier	Localisation
HABITAT 77 OPH DE SEINE DE MARNE	RAAT_448LAL0402	2ème - Séjour/Salon Cloisons - A, B, C, D, E, F
Nom de l'opérateur	Date de prélèvement	Matériau
Rabah AYOUIAZ	03/06/2021	Enduit / Plâtre - Papier peint
Résultat amiante		
absence d'amiante

- N° 21H016841-003 - Référence *P003-2ème - Séjour/Salon - A, B, C, D, E, F - Cloisons - Enduit / Plâtre - Papier peint*, prélevé par vos soins, et analysé par Eurofins Lab Environment Testing Portugal, Unipessoal Lda.

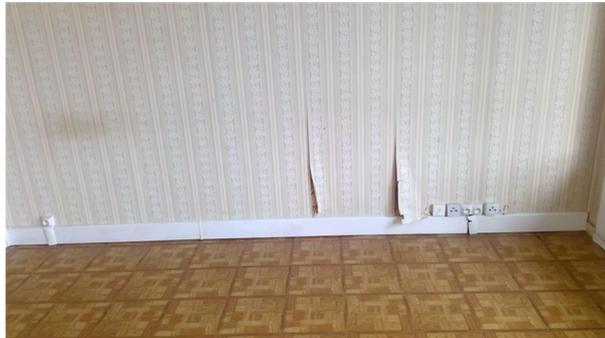
PRELEVEMENT : P004

Nom du client	Numéro de dossier	Localisation
HABITAT 77 OPH DE SEINE DE MARNE	RAAT_448LAL0402	2ème - Séjour/Salon Mur - G
Nom de l'opérateur	Date de prélèvement	Matériau
Rabah AYOUIAZ	03/06/2021	Enduit / Plâtre - Papier peint
Résultat amiante		
absence d'amiante

- N° 21H016841-004 - Référence *P004-2ème - Séjour/Salon - G - Mur - Enduit / Plâtre - Papier peint*, prélevé par vos soins, et analysé par Eurofins Lab Environment Testing Portugal, Unipessoal Lda.

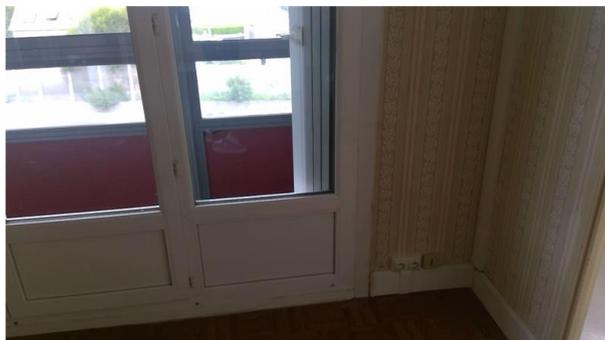
PRELEVEMENT : P005

Nom du client	Numéro de dossier	Localisation
HABITAT 77 OPH DE SEINE DE MARNE	RAAT_448LAL0402	2ème - Séjour/Salon mur façade - H
Nom de l'opérateur	Date de prélèvement	Matériau
Rabah AYOUIAZ	03/06/2021	Enduit / Plâtre - Papier peint
Résultat amiante		
absence d'amiante

- N° 21H016841-005 - Référence *P005-2ème - Séjour/Salon - H - mur façade - Enduit / Plâtre - Papier peint*, prélevé par vos soins, et analysé par Eurofins Lab Environment Testing Portugal, Unipessoal Lda.

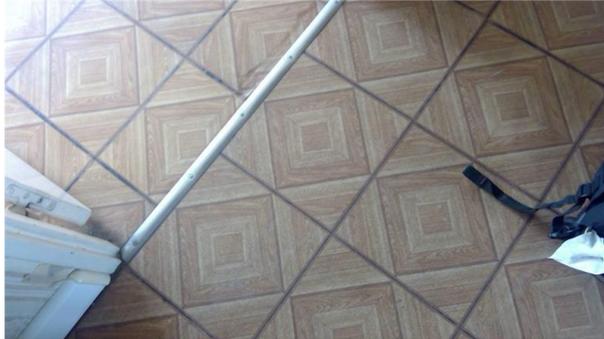
PRELEVEMENT : P006

Nom du client	Numéro de dossier	Localisation
HABITAT 77 OPH DE SEINE DE MARNE	RAAT_448LAL0402	2ème - Entrée Plancher - Sol
Nom de l'opérateur	Date de prélèvement	Matériau
Rabah AYOUAZ	03/06/2021	Colle - dalles de sol
Résultat amiante		
absence d'amiante

- N° 21H016841-006 - Référence *P006-2ème - Entrée - Sol - Plancher - Colle - dalles de sol*, prélevé par vos soins, et analysé par Eurofins Lab Environment Testing Portugal, Unipessoal Lda.

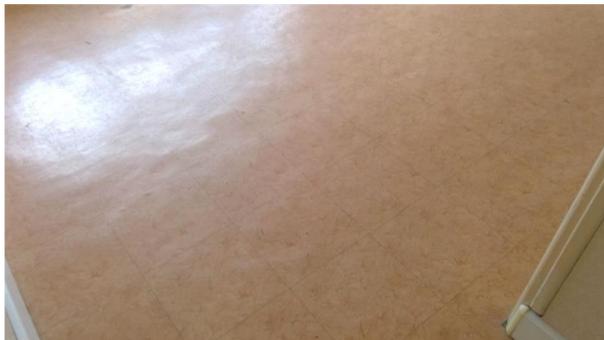
PRELEVEMENT : P007

Nom du client	Numéro de dossier	Localisation
HABITAT 77 OPH DE SEINE DE MARNE	RAAT_448LAL0402	2ème - Chambre n°3 Plancher - Sol
Nom de l'opérateur	Date de prélèvement	Matériau
Rabah AYOUAZ	03/06/2021	Colle - Linoleum
Résultat amiante		
absence d'amiante

- N° 21H016841-007 - Référence *P007-2ème - Chambre n°3 - Sol - Plancher - Colle - Linoleum*, prélevé par vos soins, et analysé par Eurofins Lab Environment Testing Portugal, Unipessoal Lda.

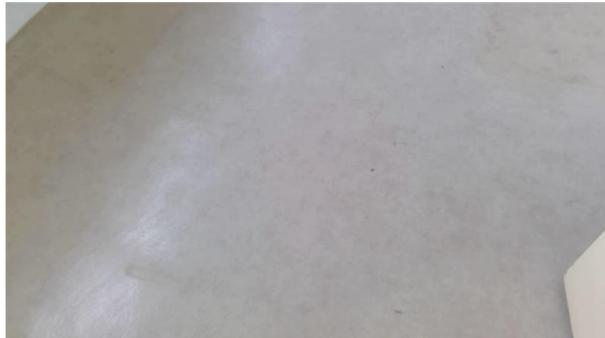
PRELEVEMENT : P008

Nom du client	Numéro de dossier	Localisation
HABITAT 77 OPH DE SEINE DE MARNE	RAAT_448LAL0402	2ème - Cuisine Plancher - Sol
Nom de l'opérateur	Date de prélèvement	Matériau
Rabah AYOUAZ	03/06/2021	Colle - Linoleum
Résultat amiante		
absence d'amiante

- N° 21H016841-008 - Référence P008-2ème - Cuisine - Sol - Plancher - Colle - Linoleum, prélevé par vos soins, et analysé par Eurofins Lab Environment Testing Portugal, Unipessoal Lda.

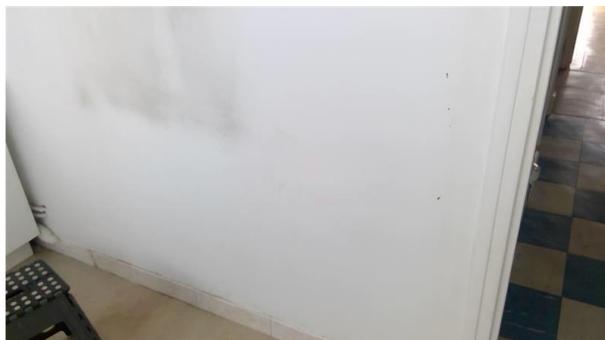
PRELEVEMENT : P009

Nom du client	Numéro de dossier	Localisation
HABITAT 77 OPH DE SEINE DE MARNE	RAAT_448LAL0402	2ème - Cuisine Cloisons - A, B
Nom de l'opérateur	Date de prélèvement	Matériau
Rabah AYOUAZ	03/06/2021	Enduit / Plâtre - Peinture
Résultat amiante		
absence d'amiante

- N° 21H016841-009 - Référence P009-2ème - Cuisine - A, B - Cloisons - Enduit / Plâtre - Peinture, prélevé par vos soins, et analysé par Eurofins Lab Environment Testing Portugal, Unipessoal Lda.

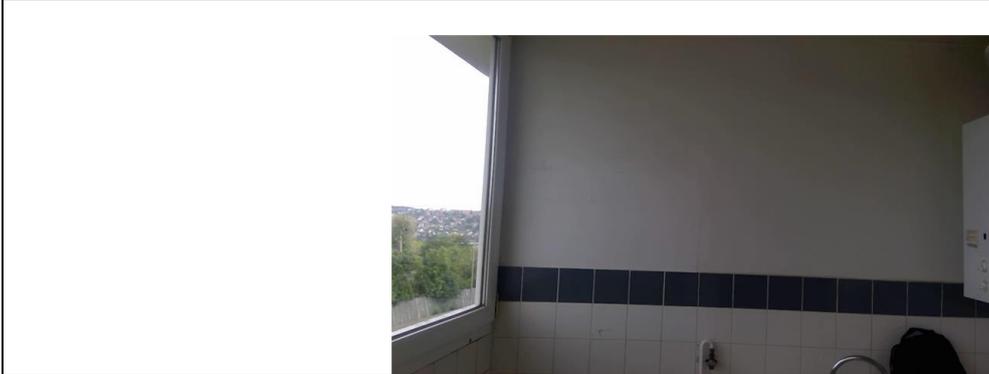
PRELEVEMENT : P010

Nom du client	Numéro de dossier	Localisation
HABITAT 77 OPH DE SEINE DE MARNE	RAAT_448LAL0402	2ème - Cuisine Mur - D
Nom de l'opérateur	Date de prélèvement	Matériau
Rabah AYOUAZ	03/06/2021	Enduit / Plâtre - Peinture
Résultat amiante		
absence d'amiante

- N° 21H016841-010 - Référence P010-2ème - Cuisine - D - Mur - Enduit / Plâtre - Peinture, prélevé par vos soins, et analysé par Eurofins Lab Environment Testing Portugal, Unipessoal Lda.

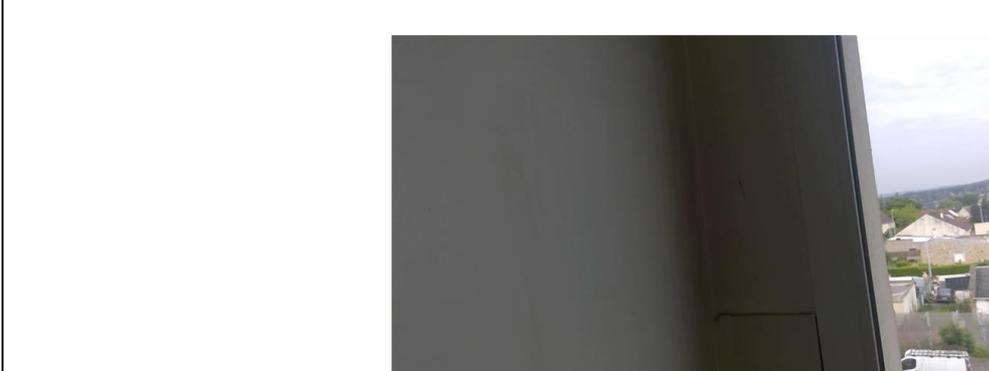
PRELEVEMENT : P011

Nom du client	Numéro de dossier	Localisation
HABITAT 77 OPH DE SEINE DE MARNE	RAAT_448LAL0402	2ème - Cuisine mur façade - C
Nom de l'opérateur	Date de prélèvement	Matériau
Rabah AYOUAZ	03/06/2021	Enduit / Plâtre - Peinture
Résultat amiante		
absence d'amiante

- N° 21H016841-011 - Référence P011-2ème - Cuisine - C - mur façade - Enduit / Plâtre - Peinture, prélevé par vos soins, et analysé par Eurofins Lab Environment Testing Portugal, Unipessoal Lda.

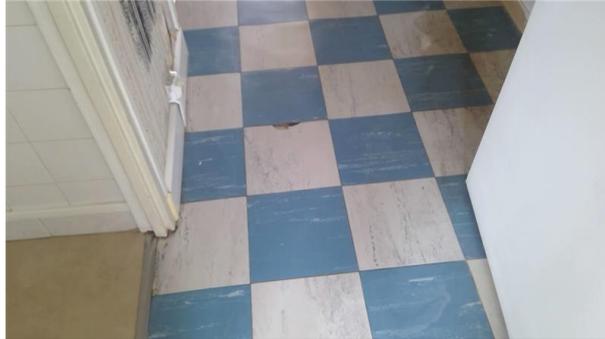
PRELEVEMENT : P012

N° du local	Localisation	matériau	Etage	critère de décision	référence du prélèvement	Référence (ZPSO)
8	Dégagements	Colle - dalles de sol	2ème	Résultat d'analyse	P012	Z012

N° Local	Local	Elément	Zone	Matériau / Produit	Méthode	référence du prélèvement	état de dégradation abrégé	(AVT2019) Quantification
8	Dégagements	Plancher	Sol	Colle - dalles de sol	Résultat d'analyse (P012)	P012	MD

Nom du client	Numéro de dossier	Localisation
HABITAT 77 OPH DE SEINE DE MARNE	RAAT_448LAL0402	2ème - Dégagements Plancher - Sol
Nom de l'opérateur	Date de prélèvement	Matériau
Rabah AYOUAZ	03/06/2021	Colle - dalles de sol
Résultat amiante		
Présence d'amiante (Fibres d'amiante de type chrysotile)

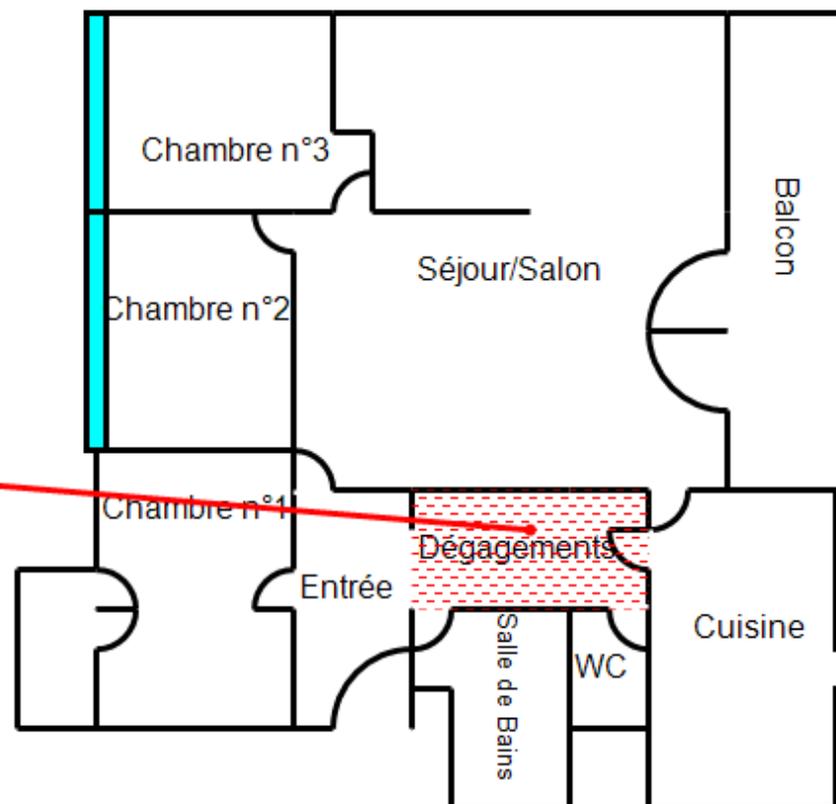
Dalles de sols

P012
