Rapport de mission de repérage des matériaux et produits contenant de l'amiante dans les immeubles bâtis avant réalisation de travaux

Numéro de dossier : RAAT_448LAM0401
Date du repérage : 01/10/2021

Immeuble bâti visité	
Adresse	Rue : 26 Allée des Cedres (448LAucune évaluation n'a été réalisée1) Bât., escalier, niveau, appartement n°, lot n°: Bat. 26; Esc. 26; Etage 4; Porte 0401 Lot numéro 448LAM0401, Code postal, ville : . 77400 LAGNY SUR MARNE
Périmètre de repérage : Ensemble du logement
Type de logement : Appartement
Fonction principale du bâtiment : Habitation (partie privative d'immeuble)
Date de construction : NC

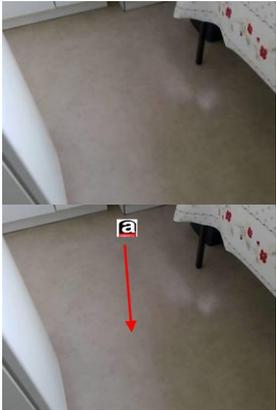
Zone	Identifiant + Description	Conclusion (justification)	Photo
ZPSO-001	<p><u>Localisation</u> : Salle de bains; WC; Cuisine</p> <p><u>Echantillons</u> : Ech.001</p> <p><u>Description</u> : Dalle de sol</p>	Présence d'amiante (Après analyse en laboratoire)

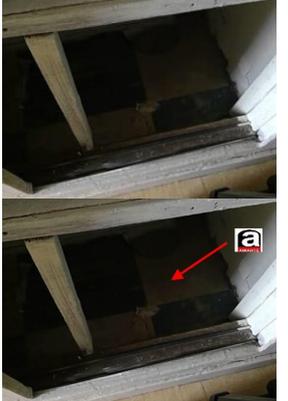
ZPSO-012	<u>Localisation</u> : Entrée; Placard <u>Echantillons</u> : Ech.012 <u>Description</u> : Dalle de sol	Présence d'amiante (Après analyse en laboratoire)

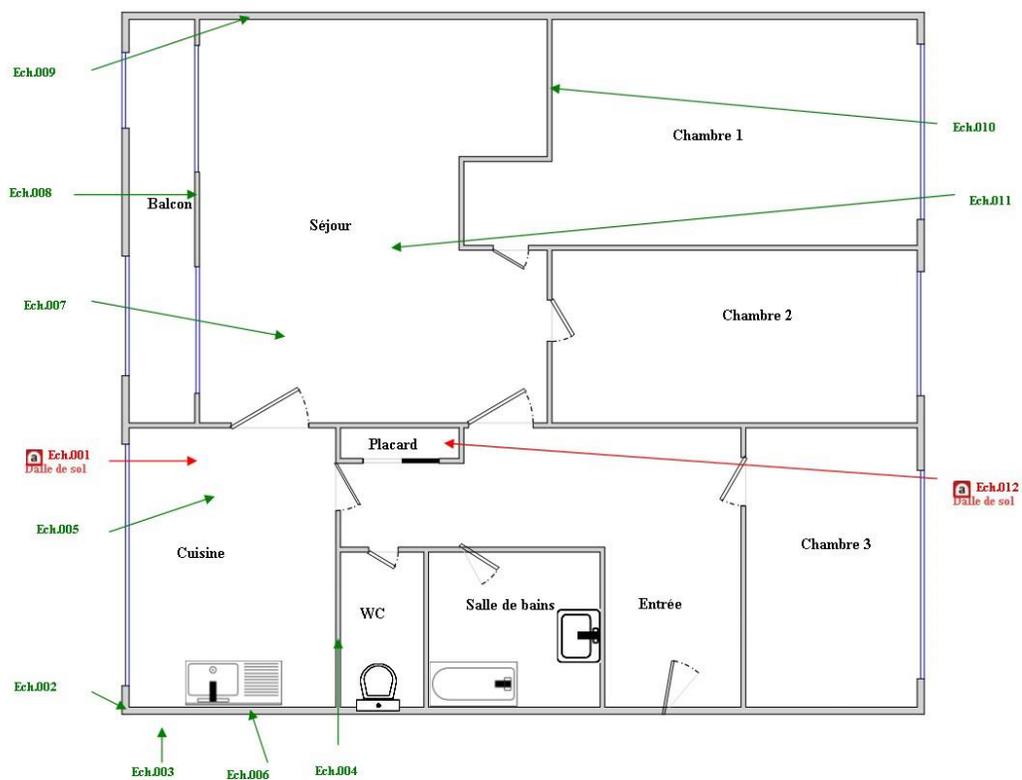
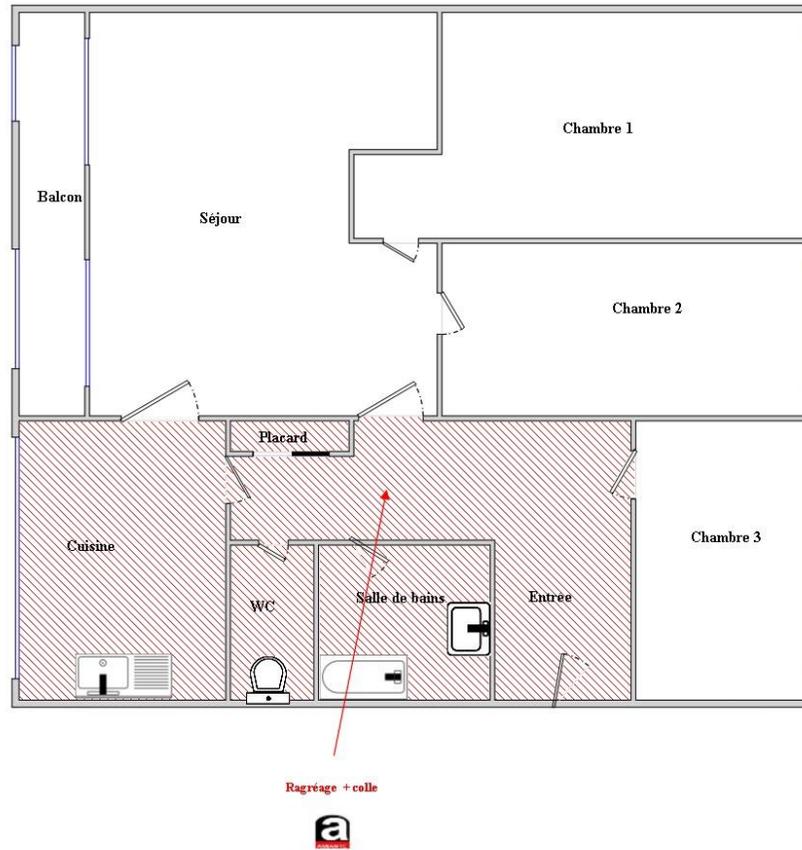
Localisation des prélèvements ou des matériaux amiantés

Zone orange : matériaux susceptibles de contenir de l'amiante

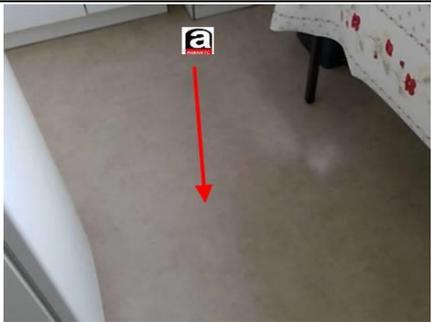
ZPSO-001 : Dalle de sol					
Pièces : Salle de bains; WC; Cuisine					
Localisation	n° de sondage	Description	Echantillon	N° Echantillon	Photo
Salle de bains; WC; Cuisine	1	Identifiant : ZPSO-001 Description : Dalle de sol Résultat : Présence d'amiante	Oui Cuisine	Ech.001

<p>Photo n° PhA001 Localisation : Salle de bains; WC; Cuisine Ouvrage : 5 - Planchers et planchers techniques - Revêtements de sols Partie d'ouvrage : Dalle de sol Description : Dalle de sol</p>

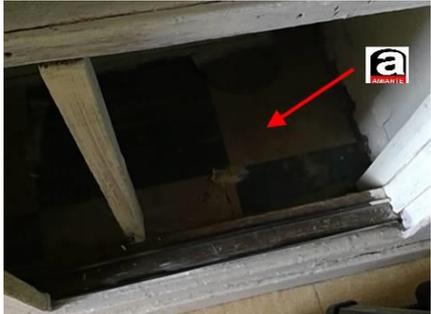
Entrée; Placard	1	Identifiant : ZPSO-012 Description : Dalle de sol Résultat : Présence d'amiante	Oui Placard	Ech.012

<p>Photo n° PhA002 Localisation : Entrée; Placard Ouvrage : 5 - Planchers et planchers techniques - Revêtements de sols Partie d'ouvrage : Dalle de sol Description : Dalle de sol</p>

Localisation	Identifiant + Description	Etat de conservation	Mesures d'ordre générales préconisées
Entrée; Placard	Identifiant: ZPSO-012 Réf. échantillon: Ech.012 Réf. laboratoire: 21H030069-012 Description: Dalle de sol Composant de la construction: 5 - Planchers et planchers techniques - Revêtements de sols Partie à sonder: Dalle de sol	Etat dégradé	Voir les Mesures d'ordre général - Obligations réglementaires
