Rapport de mission de repérage des matériaux et produits contenant de l'amiante avant réalisation de travaux

Référence : RAAT_448LAM0402

Le 30/06/2021

Adresse : 26 allée Des Cèdres 77400 LAGNY-SUR-MARNE

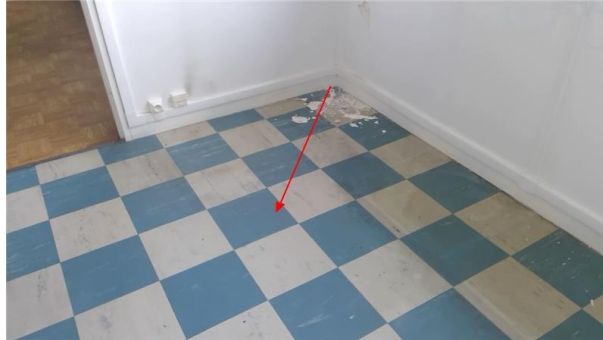
PRELEVEMENT : P001

Nom du client	Numéro de dossier	Localisation
HABITAT 77 OPH DE SEINE ET MARNE	RAAT_448LAM0402	4ème - Cuisine Plancher - Sol
Nom de l'opérateur	Date de prélèvement	Matériau
MARTIN Olivier	30/06/2021	Ragréage / colle - Dalles de sol
Résultat amiante		
Présence d'amiante (Fibres d'amiante de type chrysotile)

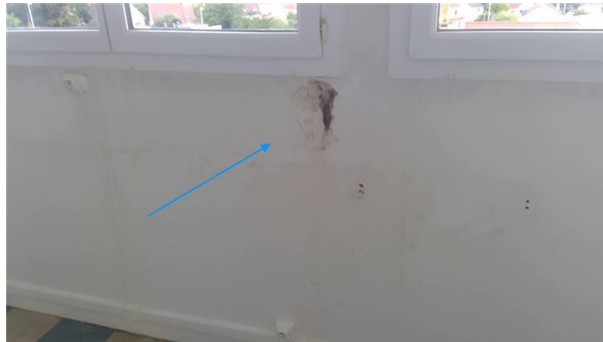
PRELEVEMENT : P002

Nom du client	Numéro de dossier	Localisation
HABITAT 77 OPH DE SEINE ET MARNE	RAAT_448LAM0402	4ème - Cuisine Mur façade - C
Nom de l'opérateur	Date de prélèvement	Matériau
MARTIN Olivier	30/06/2021	Béton / Enduit / Plâtre - Peinture
Résultat amiante		
absence d'amiante

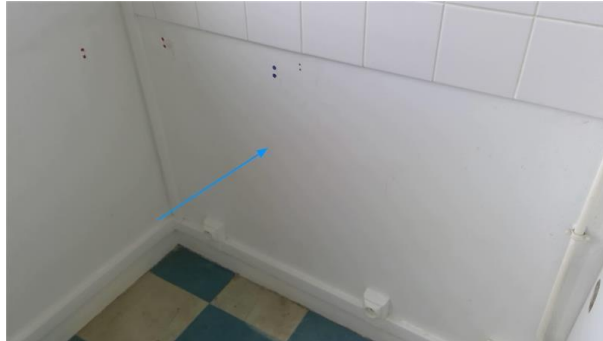
PRELEVEMENT : P003

Nom du client	Numéro de dossier	Localisation
HABITAT 77 OPH DE SEINE ET MARNE	RAAT_448LAM0402	4ème - Cuisine Mur - D
Nom de l'opérateur	Date de prélèvement	Matériau
MARTIN Olivier	30/06/2021	Béton / Enduit / Plâtre - Peinture
Résultat amiante		
absence d'amiante

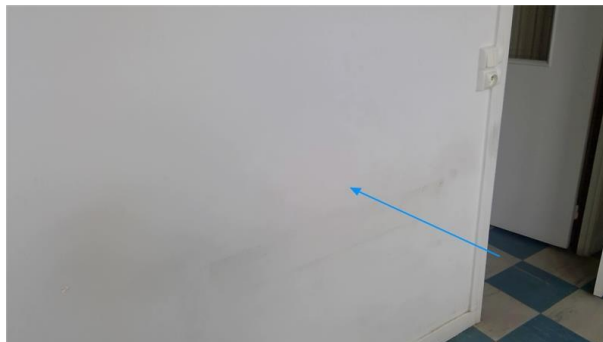
PRELEVEMENT : P004

Nom du client	Numéro de dossier	Localisation
HABITAT 77 OPH DE SEINE ET MARNE	RAAT_448LAM0402	4ème - Cuisine Cloisons - A, B
Nom de l'opérateur	Date de prélèvement	Matériau
MARTIN Olivier	30/06/2021	Enduit / Plâtre - Peinture
Résultat amiante		
absence d'amiante

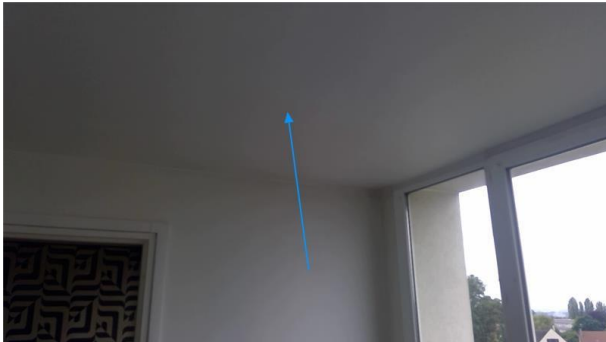
PRELEVEMENT : P005		
Emplacement

Nom du client	Numéro de dossier	Localisation
HABITAT 77 OPH DE SEINE ET MARNE	RAAT_448LAM0402	4ème - Cuisine Plafond - Plafond
Nom de l'opérateur	Date de prélèvement	Matériau
MARTIN Olivier	30/06/2021	Enduit / Plâtre - Peinture
Résultat amiante		
absence d'amiante

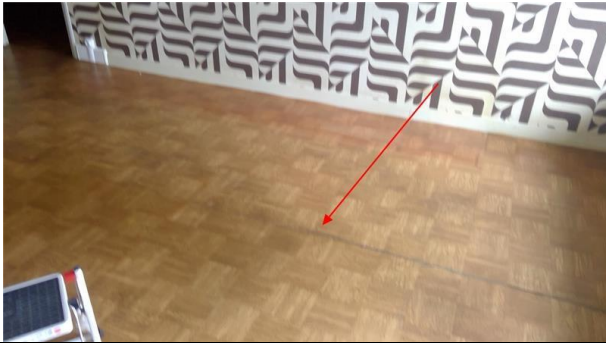
PRELEVEMENT : P006		
Emplacement

Nom du client	Numéro de dossier	Localisation
HABITAT 77 OPH DE SEINE ET MARNE	RAAT_448LAM0402	4ème - Séjour Plancher - Sol
Nom de l'opérateur	Date de prélèvement	Matériau
MARTIN Olivier	30/06/2021	Ragréage / colle - Linoleum
Résultat amiante		
Présence d'amiante (Fibres d'amiante de type chrysotile)

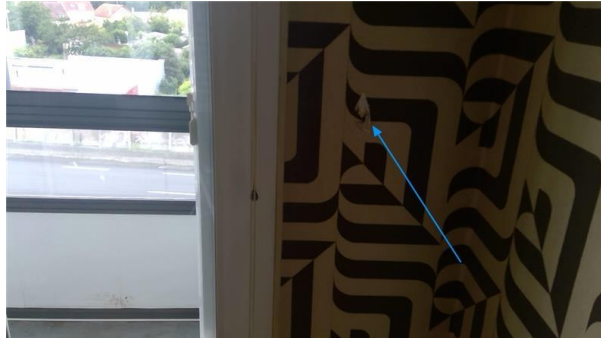
PRELEVEMENT : P007

Nom du client	Numéro de dossier	Localisation
HABITAT 77 OPH DE SEINE ET MARNE	RAAT_448LAM0402	4ème - Séjour Mur façade - D
Nom de l'opérateur	Date de prélèvement	Matériau
MARTIN Olivier	30/06/2021	Béton / Enduit / Plâtre - Tapiserie
Résultat amiante		
absence d'amiante

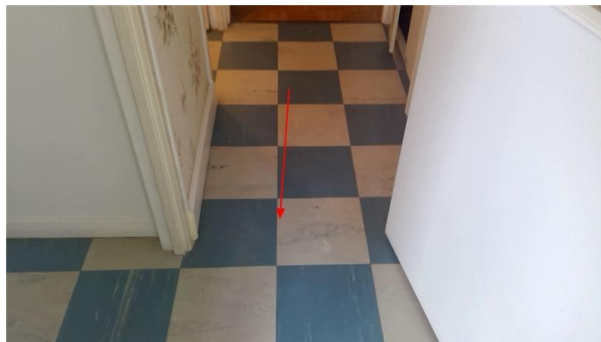
PRELEVEMENT : P008

Nom du client	Numéro de dossier	Localisation
HABITAT 77 OPH DE SEINE ET MARNE	RAAT_448LAM0402	4ème - Séjour Plancher - Sol
Nom de l'opérateur	Date de prélèvement	Matériau
MARTIN Olivier	30/06/2021	Ragréage / colle - Dalles de sol
Résultat amiante		
Présence d'amiante (Fibres d'amiante de type chrysotile)

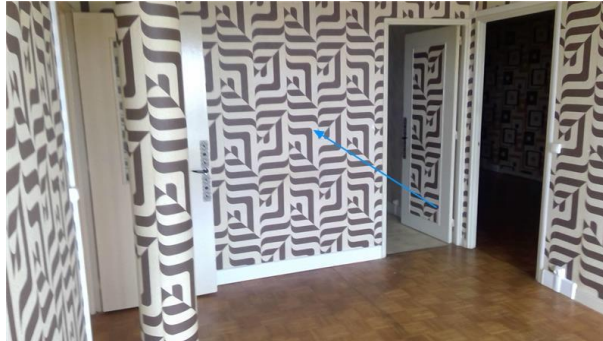
PRELEVEMENT : P009

Nom du client	Numéro de dossier	Localisation
HABITAT 77 OPH DE SEINE ET MARNE	RAAT_448LAM0402	4ème - Séjour Cloisons - A, B
Nom de l'opérateur	Date de prélèvement	Matériau
MARTIN Olivier	30/06/2021	Enduit / Plâtre - Tapisserie
Résultat amiante		
absence d'amiante

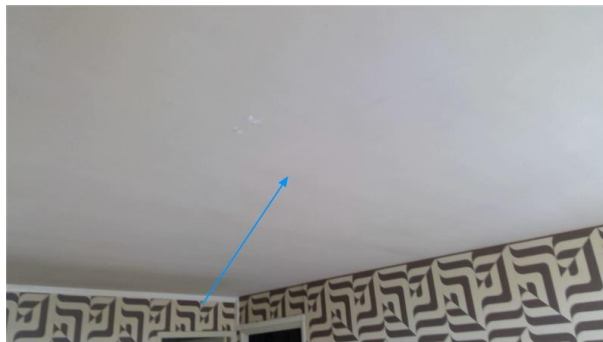
PRELEVEMENT : P010

Nom du client	Numéro de dossier	Localisation
HABITAT 77 OPH DE SEINE ET MARNE	RAAT_448LAM0402	4ème - Séjour Plafond - Plafond
Nom de l'opérateur	Date de prélèvement	Matériau
MARTIN Olivier	30/06/2021	Enduit / Plâtre - Peinture
Résultat amiante		
absence d'amiante

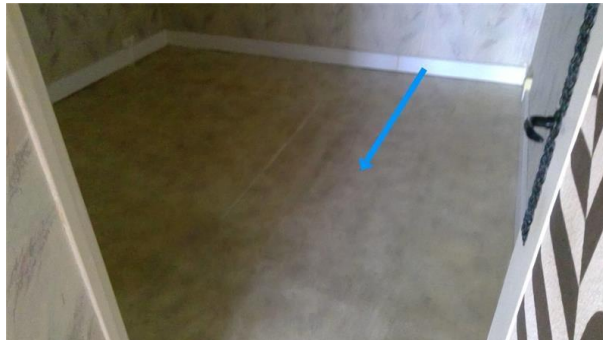
PRELEVEMENT : P011

Nom du client	Numéro de dossier	Localisation
HABITAT 77 OPH DE SEINE ET MARNE	RAAT_448LAM0402	4ème - Dégagements Plancher - Sol
Nom de l'opérateur	Date de prélèvement	Matériau
MARTIN Olivier	30/06/2021	Ragréage / colle - Dalles de sol
Résultat amiante		
absence d'amiante

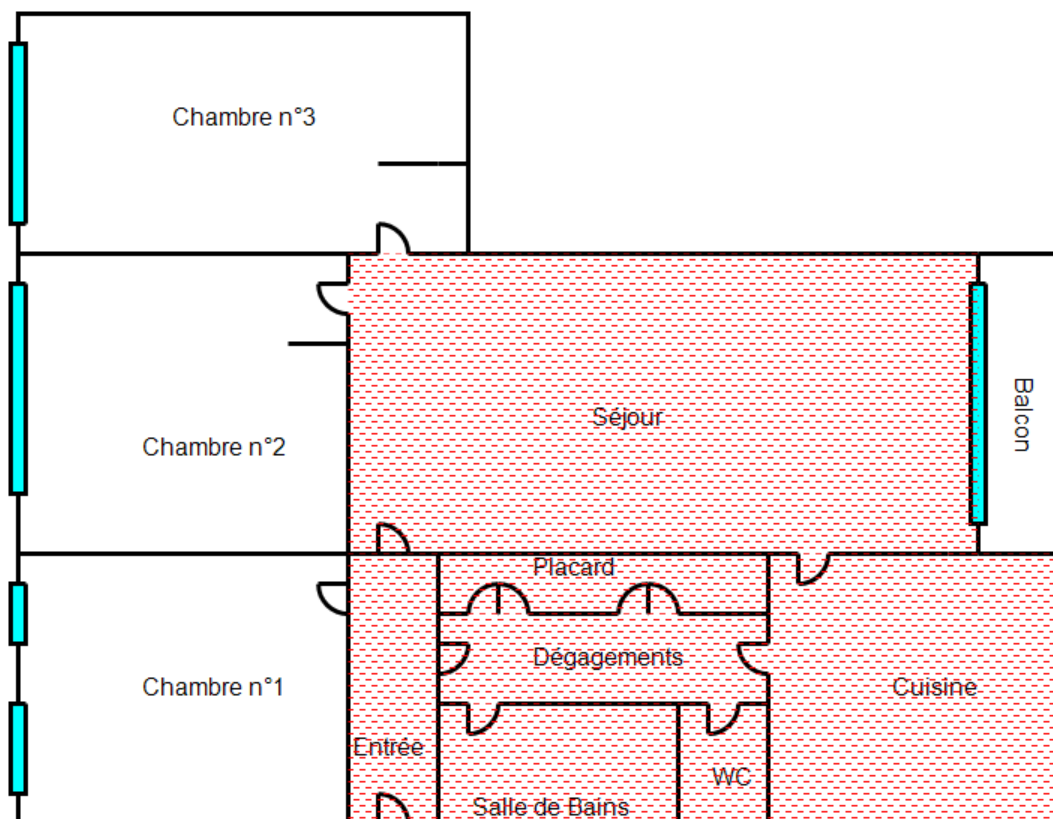
Planche de repérage

Dalles de sols
