Rapport de mission de repérage des matériaux et produits contenant de l'amiante avant réalisation de travaux

Référence : RAAT_448LAN0002

Le 28/06/2021

Adresse : 28 allée Des cèdres 77400 LAGNY-SUR-MARNE

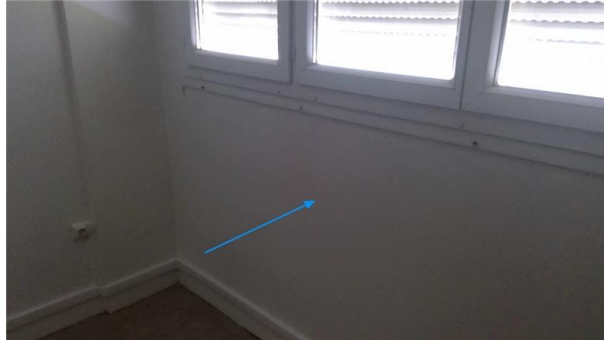
ANNEXE : Fiches d'identification et de cotation
PRELEVEMENT : P001
Emplacement

Nom du client	Numéro de dossier	Localisation
HABITAT 77 OPH DE SEINE DE MARNE	RAAT_448LAN0002	RDC - Cuisine Mur façade - B
Nom de l'opérateur	Date de prélèvement	Matériau
MARTIN Olivier	28/06/2021	Béton/plâtre/enduit - Peinture
Résultat amiante		
absence d'amiante

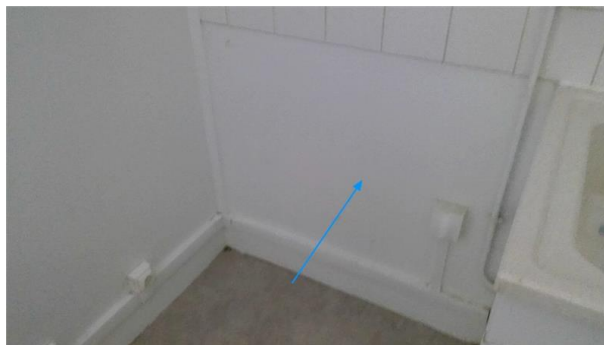
PRELEVEMENT : P002
Emplacement

Nom du client	Numéro de dossier	Localisation
HABITAT 77 OPH DE SEINE DE MARNE	RAAT_448LAN0002	RDC - Cuisine Mur - C
Nom de l'opérateur	Date de prélèvement	Matériau
MARTIN Olivier	28/06/2021	Béton/plâtre/enduit - Peinture
Résultat amiante		
absence d'amiante

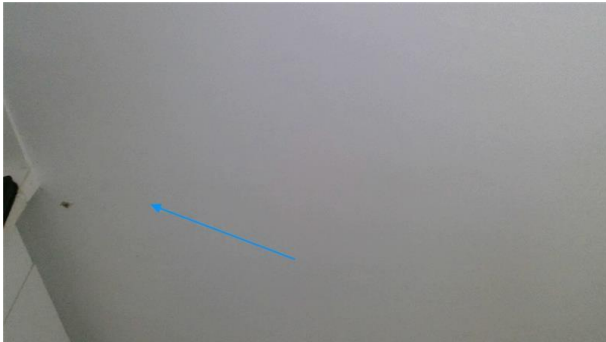
PRELEVEMENT : P003		
Emplacement

Nom du client	Numéro de dossier	Localisation
HABITAT 77 OPH DE SEINE DE MARNE	RAAT_448LAN0002	RDC - Cuisine Cloisons - A, D
Nom de l'opérateur	Date de prélèvement	Matériau
MARTIN Olivier	28/06/2021	Enduit / Plâtre - Peinture
Résultat amiante		
absence d'amiante

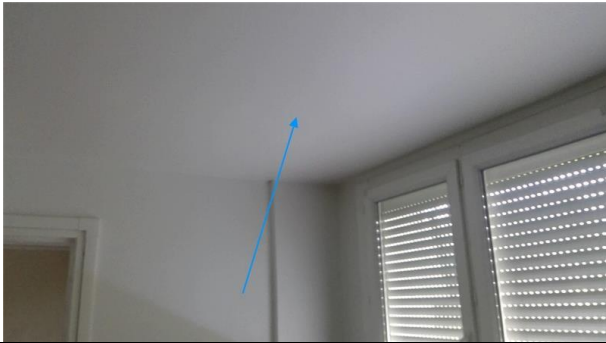
PRELEVEMENT : P004		
Emplacement

Nom du client	Numéro de dossier	Localisation
HABITAT 77 OPH DE SEINE DE MARNE	RAAT_448LAN0002	RDC - Cuisine Plafond - Plafond
Nom de l'opérateur	Date de prélèvement	Matériau
MARTIN Olivier	28/06/2021	Enduit / Plâtre - Peinture
Résultat amiante		
absence d'amiante

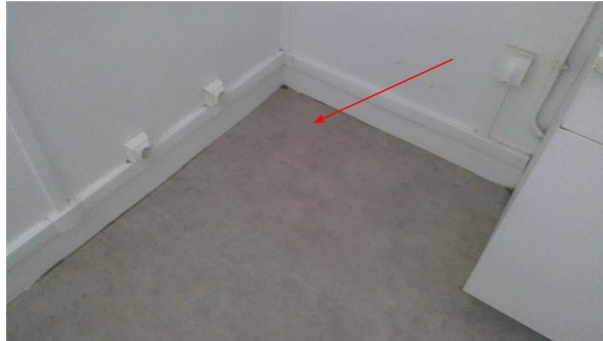
PRELEVEMENT : P005

Nom du client	Numéro de dossier	Localisation
HABITAT 77 OPH DE SEINE DE MARNE	RAAT_448LAN0002	RDC - Cuisine Plancher - Sol
Nom de l'opérateur	Date de prélèvement	Matériau
MARTIN Olivier	28/06/2021	Ragréage / colle - Linoleum
Résultat amiante		
Présence d'amiante (Fibres d'amiante de type chrysotile)

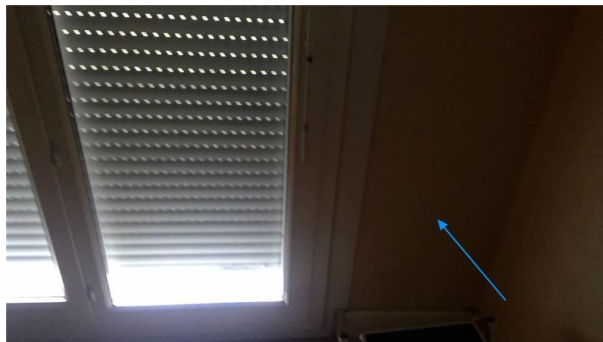
PRELEVEMENT : P006

Nom du client	Numéro de dossier	Localisation
HABITAT 77 OPH DE SEINE DE MARNE	RAAT_448LAN0002	RDC - Séjour Mur façade - C
Nom de l'opérateur	Date de prélèvement	Matériau
MARTIN Olivier	28/06/2021	Béton/plâtre/enduit - Peinture
Résultat amiante		
absence d'amiante

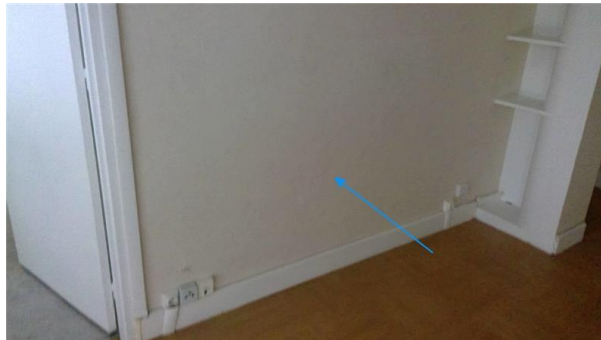
PRELEVEMENT : P007

Nom du client	Numéro de dossier	Localisation
HABITAT 77 OPH DE SEINE DE MARNE	RAAT_448LAN0002	RDC - Séjour Cloisons - A, B, D
Nom de l'opérateur	Date de prélèvement	Matériau
MARTIN Olivier	28/06/2021	Enduit / Plâtre - Peinture
Résultat amiante		
absence d'amiante

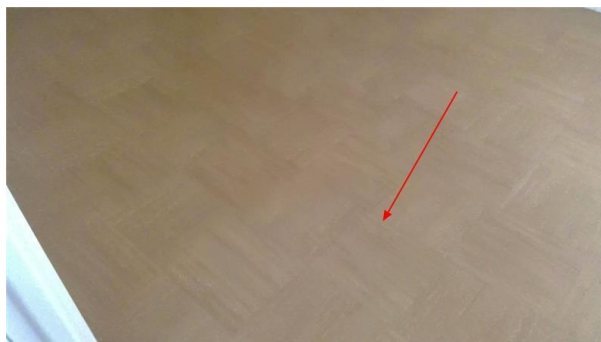
PRELEVEMENT : P008

Nom du client	Numéro de dossier	Localisation
HABITAT 77 OPH DE SEINE DE MARNE	RAAT_448LAN0002	RDC - Séjour Plancher - Sol
Nom de l'opérateur	Date de prélèvement	Matériau
MARTIN Olivier	28/06/2021	Ragréage / colle - Linoleum
Résultat amiante		
Présence d'amiante (Fibres d'amiante de type chrysotile)

- (i) Les fibres d'amiante ont été détectées dans le matériau de type colle bitumineux (noir). Les autres matériaux décrits simultanément ne peuvent pas être séparés et analysés séparément, en conséquence, en raison du risque d'intercontamination, le résultat d'analyse est rendu sur l'ensemble de la couche.

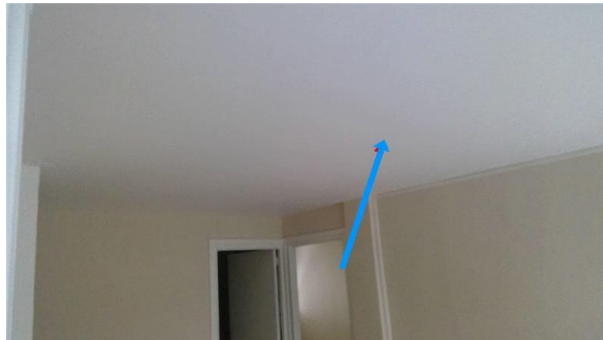
PRELEVEMENT : P009

Nom du client	Numéro de dossier	Localisation
HABITAT 77 OPH DE SEINE DE MARNE	RAAT_448LAN0002	RDC - Séjour Plafond - Plafond
Nom de l'opérateur	Date de prélèvement	Matériau
MARTIN Olivier	28/06/2021	Enduit / Plâtre - Peinture
Résultat amiante		
absence d'amiante

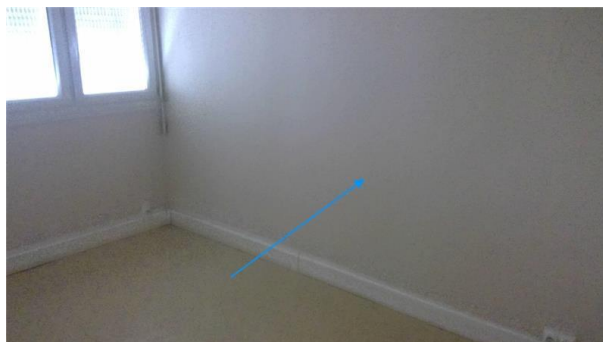
PRELEVEMENT : P010

Nom du client	Numéro de dossier	Localisation
HABITAT 77 OPH DE SEINE DE MARNE	RAAT_448LAN0002	RDC - Chambre n°1 Mur - B
Nom de l'opérateur	Date de prélèvement	Matériau
MARTIN Olivier	28/06/2021	Béton/plâtre/enduit - Peinture
Résultat amiante		
absence d'amiante

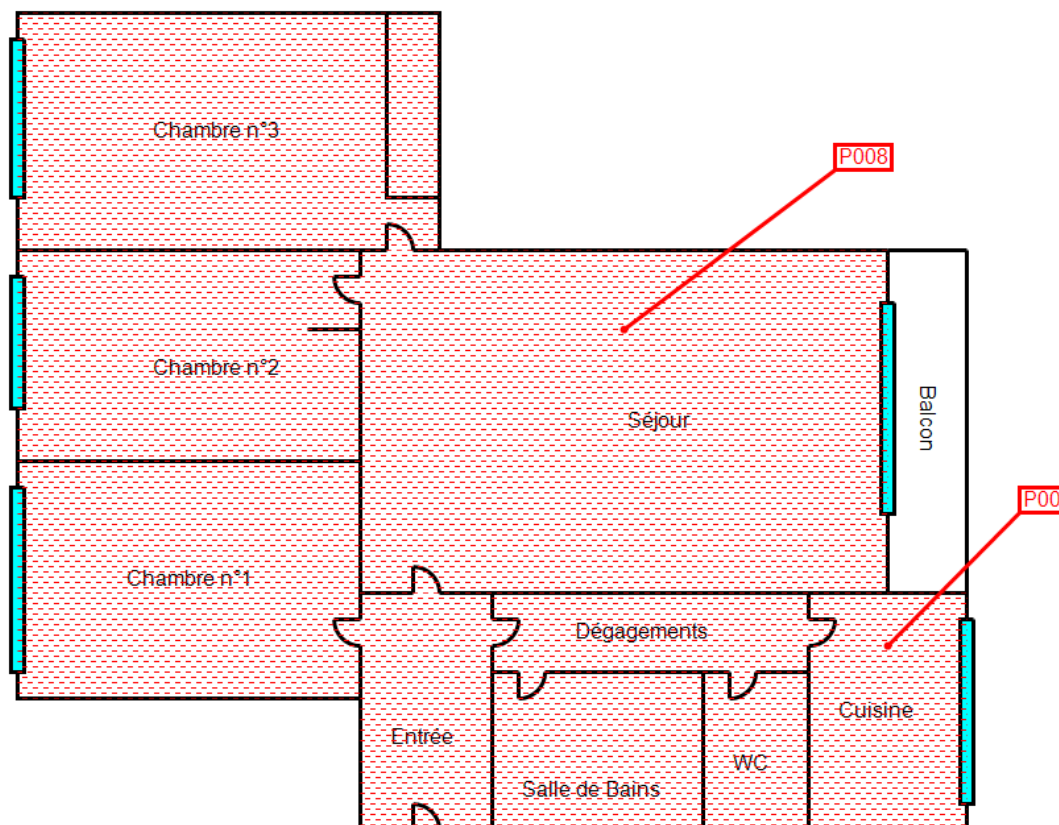
Planche de repérage

Dalles de sols + colle
