Rapport de mission de repérage des matériaux et produits contenant de l'amiante dans les immeubles bâtis avant réalisation de travaux

Numéro de dossier : **RAAT-448LAO0201**
Date du repérage : **03/11/2022**

Immeuble bâti visité	
Adresse	Rue : 30 Allée des Cedres (448LAO0201) Bât., escalier, niveau, appartement n°, lot n°: Bat. 30; Esc. 30; Etage 2; Porte 0201, Lot numéro 448LAO0201 Code postal, ville : . 77400 LAGNY SUR MARNE
Périmètre de repérage : Peinture séjour et chambre +les sols
Type de logement : Appartement - T3
Fonction principale du bâtiment : Habitation (partie privative d'immeuble)
Date de construction : NC

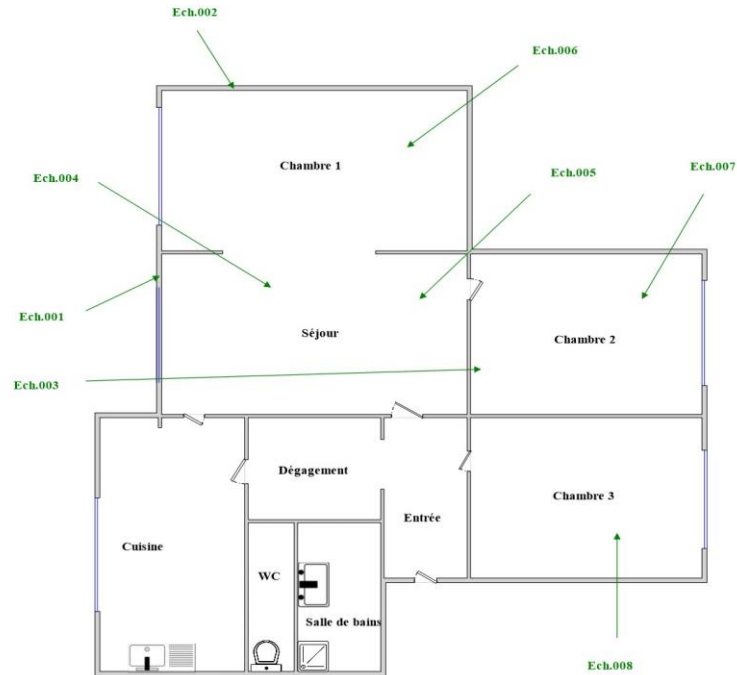
7.1 Schéma de repérage

Localisation des prélèvements ou des matériaux amiantés
