Rapport de mission de repérage des matériaux et produits contenant de l'amiante avant réalisation de travaux

Référence : RAAT_448LBD0002

Le 17/05/2021

Adresse : 8 allée DES HETRES POURPRES 77400 LAGNY-SUR-MARNE

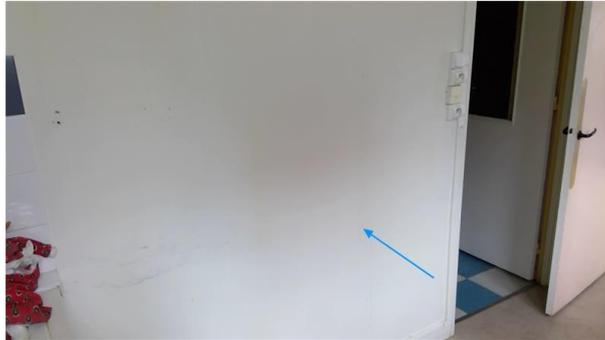
ANNEXE : Fiches d'identification et de cotation
PRELEVEMENT : P001
Emplacement

Nom du client	Numéro de dossier	Localisation
HABITAT 77 OPH DE SEINE DE MARNE	RAAT_448LBD0002	RDC - Cuisine Cloisons - A
Nom de l'opérateur	Date de prélèvement	Matériau
MARTIN Olivier	17/05/2021	Béton / Enduit / Plâtre - Peinture
Résultat amiante		
absence d'amiante

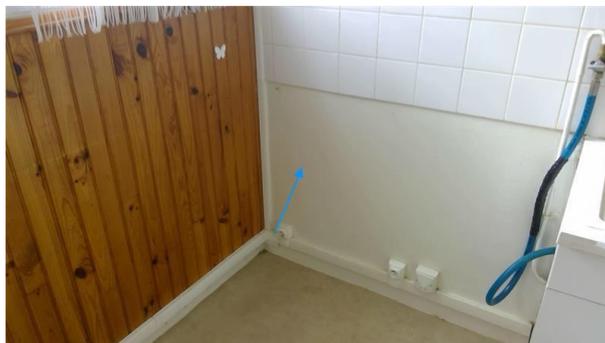
PRELEVEMENT : P002
Emplacement

Nom du client	Numéro de dossier	Localisation
HABITAT 77 OPH DE SEINE DE MARNE	RAAT_448LBD0002	RDC - Cuisine Mur - D
Nom de l'opérateur	Date de prélèvement	Matériau
MARTIN Olivier	17/05/2021	Plâtre - Peinture
Résultat amiante		
absence d'amiante

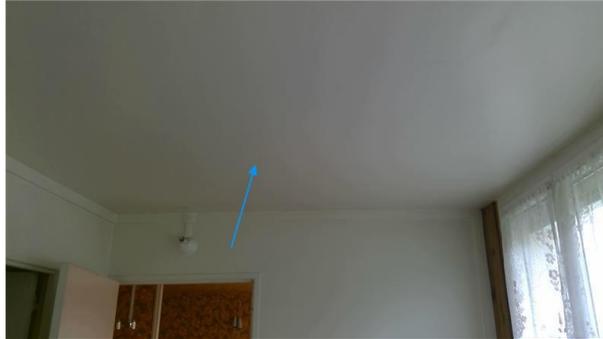
PRELEVEMENT : P003

Nom du client	Numéro de dossier	Localisation
HABITAT 77 OPH DE SEINE DE MARNE	RAAT_448LBD0002	RDC - Cuisine Plafond - Plafond
Nom de l'opérateur	Date de prélèvement	Matériau
MARTIN Olivier	17/05/2021	Plâtre - Peinture
Résultat amiante		
absence d'amiante

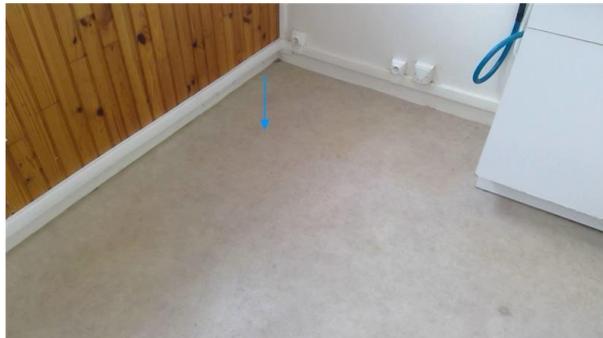
PRELEVEMENT : P004

Nom du client	Numéro de dossier	Localisation
HABITAT 77 OPH DE SEINE DE MARNE	RAAT_448LBD0002	RDC - Cuisine Plancher - Sol
Nom de l'opérateur	Date de prélèvement	Matériau
MARTIN Olivier	17/05/2021	Ragréage / colle - Linoleum
Résultat amiante		
absence d'amiante

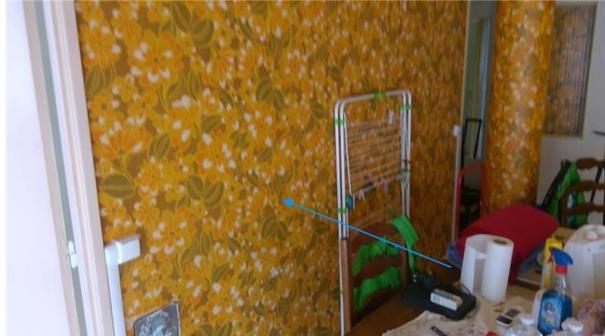
PRELEVEMENT : P005

Nom du client	Numéro de dossier	Localisation
HABITAT 77 OPH DE SEINE DE MARNE	RAAT_448LBD0002	RDC - Salon Cloisons - A, B, C, D, F, G
Nom de l'opérateur	Date de prélèvement	Matériau
MARTIN Olivier	17/05/2021	Plâtre - Tapisserie
Résultat amiante		
absence d'amiante

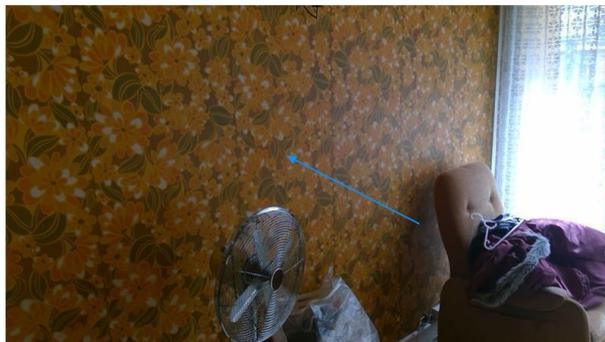
PRELEVEMENT : P006

Nom du client	Numéro de dossier	Localisation
HABITAT 77 OPH DE SEINE DE MARNE	RAAT_448LBD0002	RDC - Salon Mur - E, H
Nom de l'opérateur	Date de prélèvement	Matériau
MARTIN Olivier	17/05/2021	Béton / Enduit / Plâtre - Tapisserie
Résultat amiante		
absence d'amiante

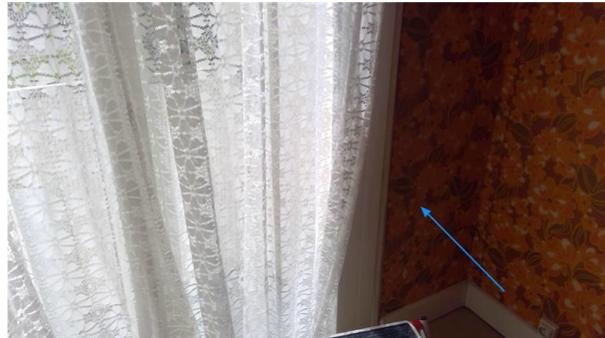
PRELEVEMENT : P007

Nom du client	Numéro de dossier	Localisation
HABITAT 77 OPH DE SEINE DE MARNE	RAAT_448LBD0002	RDC - Salon Mur Facade - I
Nom de l'opérateur	Date de prélèvement	Matériau
MARTIN Olivier	17/05/2021	Béton / Enduit / Plâtre - Tapisserie
Résultat amiante		
absence d'amiante

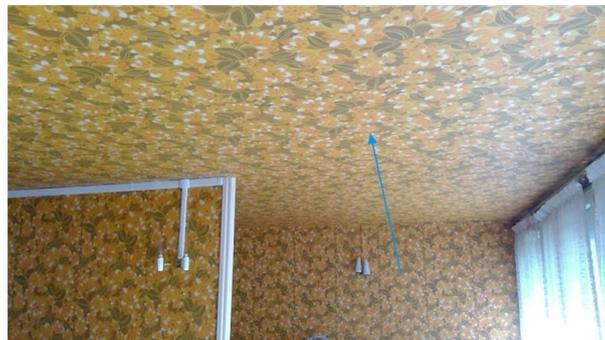
PRELEVEMENT : P008

Nom du client	Numéro de dossier	Localisation
HABITAT 77 OPH DE SEINE DE MARNE	RAAT_448LBD0002	RDC - Salon Plafond - Plafond
Nom de l'opérateur	Date de prélèvement	Matériau
MARTIN Olivier	17/05/2021	Enduit / Plâtre - Tapisserie
Résultat amiante		
absence d'amiante

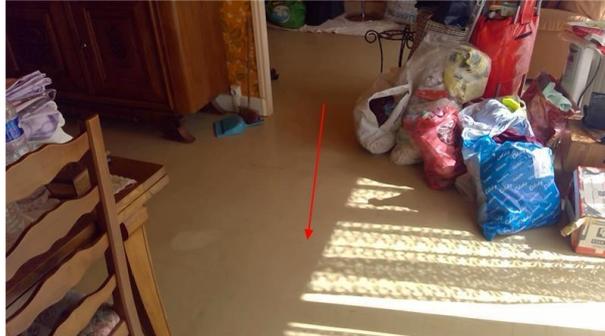
PRELEVEMENT : P009

N° Local	Local	Elément	Zone	Matériau / Produit	Méthode	référence du prélèvement	état de dégradation abrégé	(AVT2019) Quantification
1	Entrée	Plancher	Sol	Ragréage / colle - Dalles de sol	Résultat d'analyse (P009)	P009	MND	
3	Salon	Plancher	Sol	Ragréage / colle - Dalles de sol	Résultat d'analyse (P009)	P009	MND	
7	Dégagement	Plancher	Sol	Ragréage / colle - Dalles de sol	Résultat d'analyse (P012)	P012	MND

Nom du client	Numéro de dossier	Localisation
HABITAT 77 OPH DE SEINE DE MARNE	RAAT_448LBD0002	RDC - Salon Plancher - Sol
Nom de l'opérateur	Date de prélèvement	Matériau
MARTIN Olivier	17/05/2021	Ragréage / colle - Dalles de sol
Résultat amiante		
Présence d'amiante

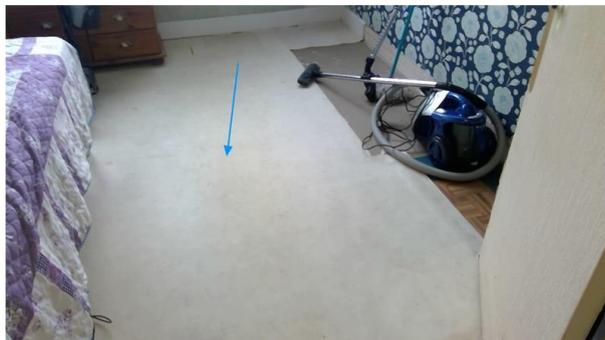
PRELEVEMENT : P010

Nom du client	Numéro de dossier	Localisation
HABITAT 77 OPH DE SEINE DE MARNE	RAAT_448LBD0002	RDC - Chambre n°1 Plancher - Sol
Nom de l'opérateur	Date de prélèvement	Matériau
MARTIN Olivier	17/05/2021	Ragréage / colle - Linoleum
Résultat amiante		
absence d'amiante

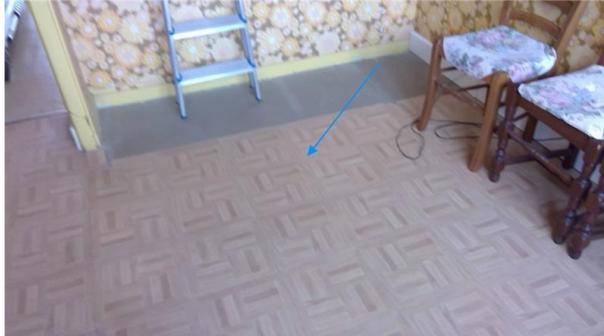
PRELEVEMENT : P011

Nom du client	Numéro de dossier	Localisation
HABITAT 77 OPH DE SEINE DE MARNE	RAAT_448LBD0002	RDC - Chambre n°2 Plancher - Sol
Nom de l'opérateur	Date de prélèvement	Matériau
MARTIN Olivier	17/05/2021	Ragréage / colle - Linoleum
Résultat amiante		
absence d'amiante

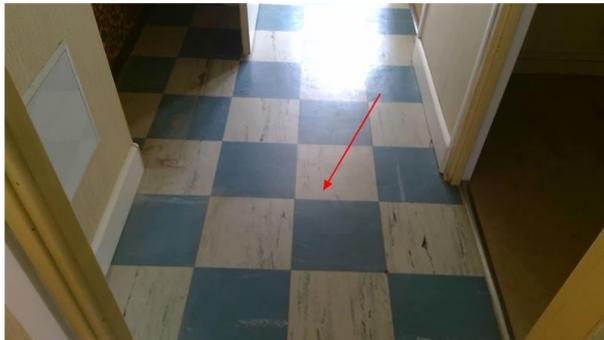
PRELEVEMENT : P012

Nom du client	Numéro de dossier	Localisation
HABITAT 77 OPH DE SEINE DE MARNE	RAAT_448LBD0002	RDC - Degagement Plancher - Sol
Nom de l'opérateur	Date de prélèvement	Matériau
MARTIN Olivier	17/05/2021	Ragréage / colle - Dalles de sol
Résultat amiante		
Présence d'amiante

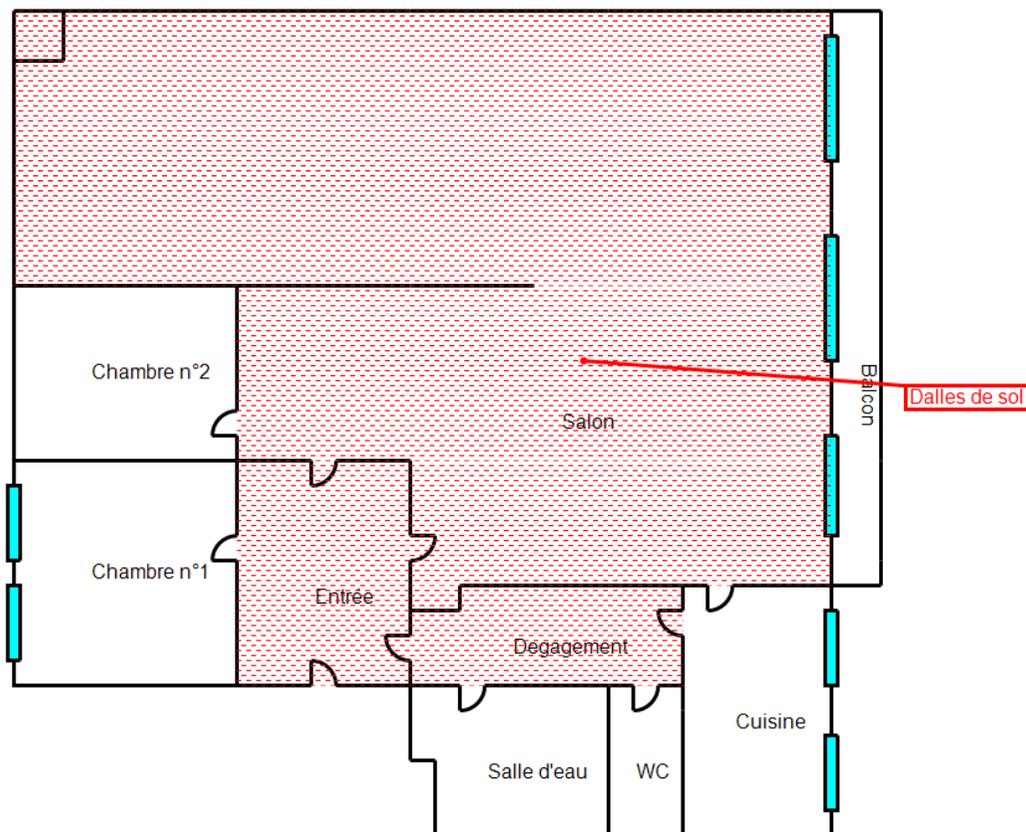
Planche de repérage

Dalles de sols
