Rapport de mission de repérage des matériaux et produits contenant de l'amiante avant réalisation de travaux

12 ALLEE DES CEDRES

MODULE 448LAF0202
77400 LAGNY SUR MARNE

RAPPORT N° :	448LAF0202	Laboratoire d'Analyses :	ITGA
Repérage réalisé le :	27/02/2019	Adresse laboratoire :	3 RUE ARMAND HERPIN LACROIX - CS 46537 35065 RENNES CEDEX
Accompagnateur :		Numéro d'accréditation :	1-5967
Par :	Serge TAVARES	Organisme d'assurance professionnelle :	AXA France
N° certificat :	DTI3472	Adresse assurance :	313 Terrasses de l'Arche 92727 NANTERRE CEDEX
Date d'obtention :	20/08/2018	N° de contrat d'assurance :	10158549604
Organisme certificateur		Date de validité :	31/12/2019

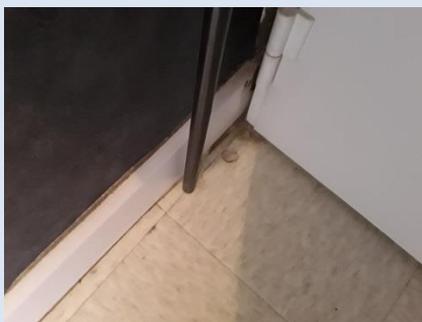
PRELEVEMENT : 448LAF0202P001			
NOM DU CLIENT	NUMERO DU DOSSIER		PIECE OU LOCAL
OPH77	448LAF0202 27/02/2019		Entrée (RC)
ELEMENT	DESCRIPTIF DU LABORATOIRE	DATE DE PRELEVEMENT	NOM DE L'OPERATEUR
Dalle de sol	Ragréage gris non séparable + colle polymère jaune avec couche fibreuse non séparable + ragréage gris non séparable	27/02/2019	TAVARES Serge
LOCALISATION		RESULTAT	
Sol		Fr1:Amiante non détecté

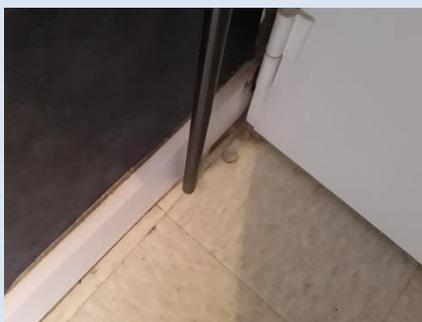
PRELEVEMENT : 448LAF0202P001			
NOM DU CLIENT	NUMERO DU DOSSIER		PIECE OU LOCAL
OPH77	448LAF0202 27/02/2019		Entrée (RC)
ELEMENT	DESCRIPTIF DU LABORATOIRE	DATE DE PRELEVEMENT	NOM DE L'OPERATEUR
Dalle de sol	Dalle dure cassante grise en vrac + colle polymère jaune non séparable	27/02/2019	TAVARES Serge
LOCALISATION		RESULTAT	
Sol		Fr2:Amiante détecté (Chrysotile)

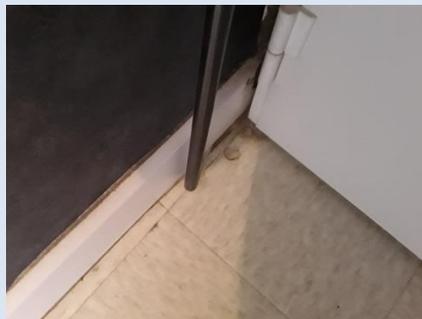
PRELEVEMENT : 448LAF0202P001			
NOM DU CLIENT	NUMERO DU DOSSIER		PIECE OU LOCAL
OPH77	448LAF0202 27/02/2019		Entrée (RC)
ELEMENT	DESCRIPTIF DU LABORATOIRE	DATE DE PRELEVEMENT	NOM DE L'OPERATEUR
Dalle de sol	Revêtement souple beige	27/02/2019	TAVARES Serge
LOCALISATION		RESULTAT	
Sol		Fr3:Amiante non détecté

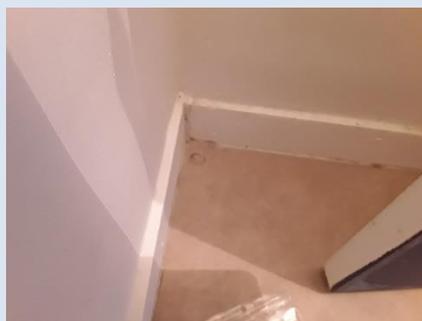
PRELEVEMENT : 448LAF0202P002			
NOM DU CLIENT	NUMERO DU DOSSIER		PIECE OU LOCAL
OPH77	448LAF0202 27/02/2019		Salle de bains (RC)
ELEMENT	DESCRIPTIF DU LABORATOIRE	DATE DE PRELEVEMENT	NOM DE L'OPERATEUR
Revêtement de sols	Revêtement souple beige	27/02/2019	TAVARES Serge
LOCALISATION		RESULTAT	
Sol		Fr1:Amiante non détecté

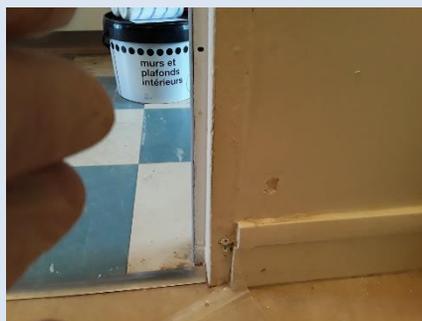
PRELEVEMENT : 448LAF0202P005			
NOM DU CLIENT	NUMERO DU DOSSIER		PIECE OU LOCAL
OPH77	448LAF0202 27/02/2019		Salle de bains (RC)
ELEMENT	DESCRIPTIF DU LABORATOIRE	DATE DE PRELEVEMENT	NOM DE L'OPERATEUR
Enduit / Peinture	Enduit plâtreux blanc en vrac + peintures multiples en vrac non séparable	27/02/2019	TAVARES Serge
LOCALISATION		RESULTAT	
Murs		Amiante non détecté

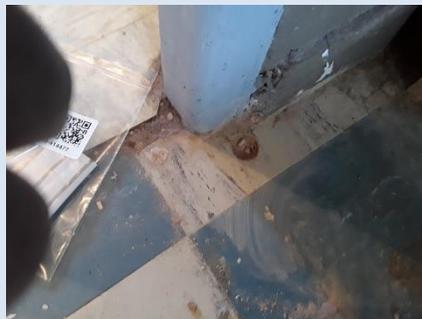
PRELEVEMENT : 448LAF0202P006			
NOM DU CLIENT	NUMERO DU DOSSIER		PIECE OU LOCAL
OPH77	448LAF0202 27/02/2019		Couloir 1 (RC)
ELEMENT	DESCRIPTIF DU LABORATOIRE	DATE DE PRELEVEMENT	NOM DE L'OPERATEUR
Dalle de sol	Dalle dure cassante beige	27/02/2019	TAVARES Serge
LOCALISATION		RESULTAT	
Sol		Fr1:Amiante détecté (Chrysotile)

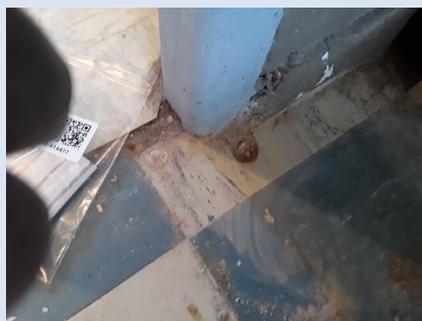
PRELEVEMENT : 448LAF0202P006			
NOM DU CLIENT	NUMERO DU DOSSIER		PIECE OU LOCAL
OPH77	448LAF0202 27/02/2019		Couloir 1 (RC)
ELEMENT	DESCRIPTIF DU LABORATOIRE	DATE DE PRELEVEMENT	NOM DE L'OPERATEUR
Dalle de sol	Colle bitumineuse noire	27/02/2019	TAVARES Serge
LOCALISATION		RESULTAT	
Sol		Fr2:Amiante détecté (Chrysotile)
