Rapport de mission de repérage des matériaux et produits contenant de l'amiante avant réalisation de travaux

18 ALLEE DES CEDRES

MODULE 448LAI0302
77400 LAGNY SUR MARNE

RAPPORT N° :	448LAI0302	Laboratoire d'Analyses :	ITGA
Repérage réalisé le :	14/02/2019	Adresse laboratoire :	3 RUE ARMAND HERPIN LACROIX - CS 46537 35065 RENNES CEDEX
Accompagnateur :		Numéro d'accréditation :	1-5967
Par :	Mickaël JULIEN	Organisme d'assurance professionnelle :	AXA France
N° certificat :	CPDI 4129	Adresse assurance :	313 Terrasses de l'Arche 92727 NANTERRE CEDEX
Date d'obtention :	01/01/2017	N° de contrat d'assurance :	10158549604
Organisme certificateur	I.CERT Parc Edonia - Bâtiment G - Rue de la Terre Victoria - 35760 SAINT-GREGOIRE	Date de validité :	31/12/2019

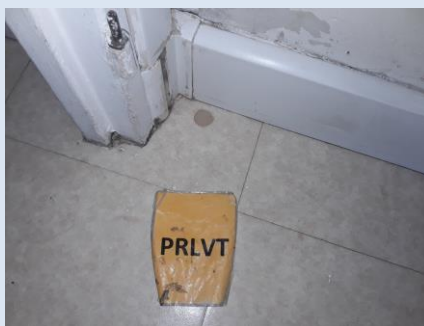
PRELEVEMENT : 448LAI0302P001			
NOM DU CLIENT	NUMERO DU DOSSIER	PIECE OU LOCAL	
OPH77	448LAI0302 14/02/2019	Séjour (R+3)	
ELEMENT	DESCRIPTIF DU LABORATOIRE	DATE DE PRELEVEMENT	NOM DE L'OPERATEUR
Dalle de sol	Revêtement souple beige	14/02/2019	JULIEN Mickaël
LOCALISATION		RESULTAT	
Sol		Fr1:Amiante non détecté

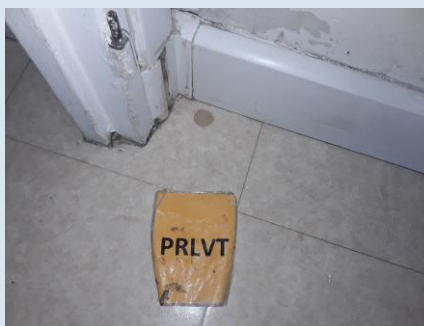
PRELEVEMENT : 448LAI0302P001			
NOM DU CLIENT	NUMERO DU DOSSIER	PIECE OU LOCAL	
OPH77	448LAI0302 14/02/2019	Séjour (R+3)	
ELEMENT	DESCRIPTIF DU LABORATOIRE	DATE DE PRELEVEMENT	NOM DE L'OPERATEUR
Dalle de sol	Colle polymère jaune non séparable + ragréage rose	14/02/2019	JULIEN Mickaël
LOCALISATION		RESULTAT	
Sol		Fr2:Amiante non détecté
