## Rapport de mission de repérage des matériaux et produits contenant de l'amiante avant réalisation de travaux

20 ALLEE DES CEDRES

77400 LAGNY SUR MARNE

RAPPORT N° :	448LAJ0102	Laboratoire d'Analyses :	ITGA
Repérage réalisé le :	21/02/2019	Adresse laboratoire :	3 RUE ARMAND HERPIN LACROIX - CS 46537 35065 RENNES CEDEX
Accompagnateur :		Numéro d'accréditation :	1-5967
Par :	Mohamed HANNOU	Organisme d'assurance professionnelle :	AXA France
N° certificat :	CPDI4755	Adresse assurance :	313 Terrasses de l'Arche 92727 NANTERRE CEDEX
Date d'obtention :	08/02/2018	N° de contrat d'assurance :	10158549604
Organisme certificateur	I.Cert Parc EDONIA - Bâtiment G - Rue de la Terre Victoria - 35760 SAINT GREGOIRE	Date de validité :	31/12/2019

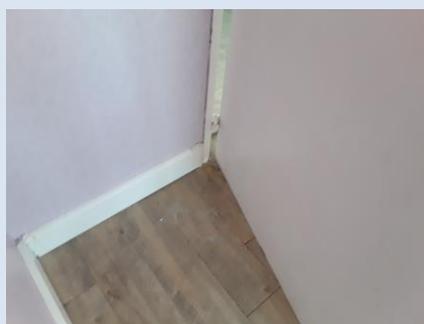
PRELEVEMENT : 448LAJ0102P001			
NOM DU CLIENT	NUMERO DU DOSSIER	PIECE OU LOCAL	
OPH77	448LAJ0102 21/02/2019	Chambre 1 (RC)	
ELEMENT	DESCRIPTIF DU LABORATOIRE	DATE DE PRELEVEMENT	NOM DE L'OPERATEUR
Revêtement souple	Colle polymère jaune avec poussières non séparable + ragréage gris en faible quantité + peinture en faible quantité non séparable	21/02/2019	HANNOU Mohamed
LOCALISATION		RESULTAT	
Sol		Fr1:Amiante non détecté

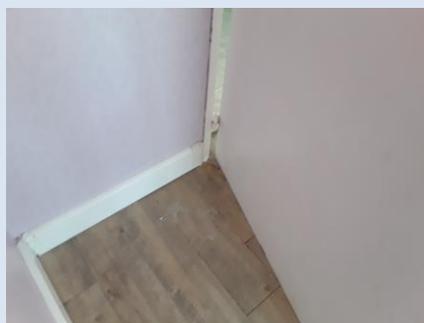
PRELEVEMENT : 448LAJ0102P001			
NOM DU CLIENT	NUMERO DU DOSSIER	PIECE OU LOCAL	
OPH77	448LAJ0102 21/02/2019	Chambre 1 (RC)	
ELEMENT	DESCRIPTIF DU LABORATOIRE	DATE DE PRELEVEMENT	NOM DE L'OPERATEUR
Revêtement souple	Matériau gris hétérogène	21/02/2019	HANNOU Mohamed
LOCALISATION		RESULTAT	
Sol		Fr2:Amiante non détecté

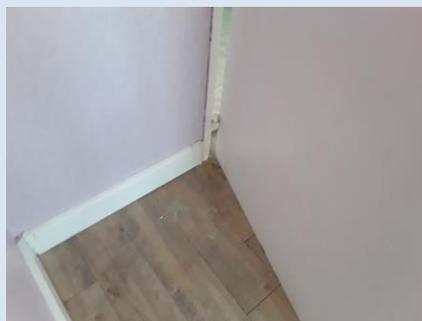
PRELEVEMENT : 448LAJ0102P001			
NOM DU CLIENT	NUMERO DU DOSSIER	PIECE OU LOCAL	
OPH77	448LAJ0102 21/02/2019	Chambre 1 (RC)	
ELEMENT	DESCRIPTIF DU LABORATOIRE	DATE DE PRELEVEMENT	NOM DE L'OPERATEUR
Revêtement souple	Revêtement cassant beige	21/02/2019	HANNOU Mohamed
LOCALISATION		RESULTAT	
Sol		Fr3:Amiante non détecté

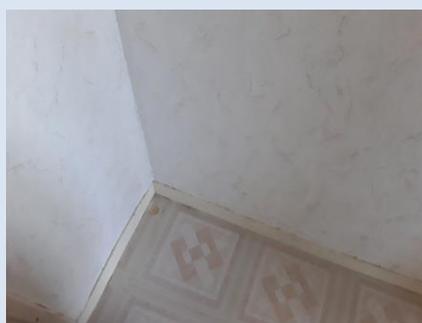
PRELEVEMENT : 448LAJ0102P002			
NOM DU CLIENT	NUMERO DU DOSSIER	PIECE OU LOCAL	
OPH77	448LAJ0102 21/02/2019	Couloir (RC)	
ELEMENT	DESCRIPTIF DU LABORATOIRE	DATE DE PRELEVEMENT	NOM DE L'OPERATEUR
Revêtement souple	Revêtement cassant beige	21/02/2019	HANNOU Mohamed
LOCALISATION		RESULTAT	
Sol		Fr1:Amiante non détecté

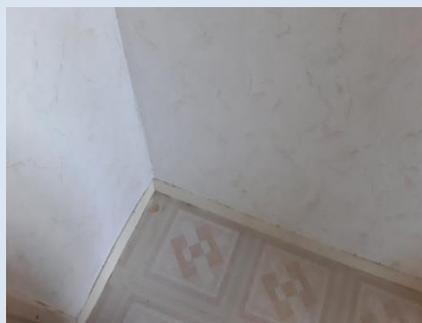
PRELEVEMENT : 448LAJ0102P002			
NOM DU CLIENT	NUMERO DU DOSSIER	PIECE OU LOCAL	
OPH77	448LAJ0102 21/02/2019	Couloir (RC)	
ELEMENT	DESCRIPTIF DU LABORATOIRE	DATE DE PRELEVEMENT	NOM DE L'OPERATEUR
Revêtement souple	Colle polymère incolore avec poussières non séparable + colle polymère incolore avec poussières non séparable + colle bitumineuse noire + ragréage gris en faible quantité non séparable	21/02/2019	HANNOU Mohamed
LOCALISATION		RESULTAT	
Sol		Fr2:Amiante détecté (Chrysotile)

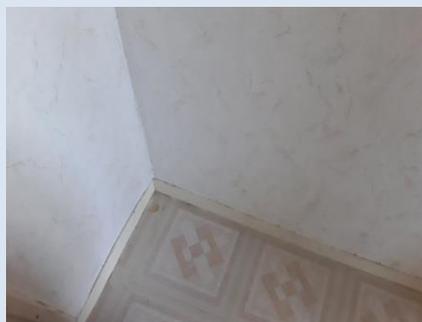
PRELEVEMENT : 448LAJ0102P002			
NOM DU CLIENT	NUMERO DU DOSSIER	PIECE OU LOCAL	
OPH77	448LAJ0102 21/02/2019	Couloir (RC)	
ELEMENT	DESCRIPTIF DU LABORATOIRE	DATE DE PRELEVEMENT	NOM DE L'OPERATEUR
Revêtement souple	Dalle dure cassante grise	21/02/2019	HANNOU Mohamed
LOCALISATION		RESULTAT	
Sol		Fr3:Amiante détecté (Chrysotile)

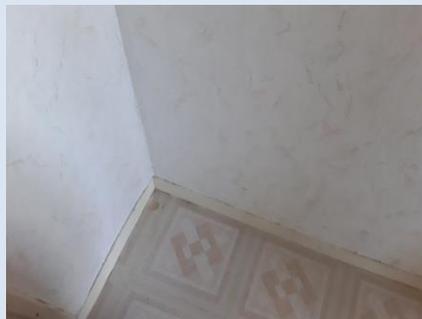
PRELEVEMENT : 448LAJ0102P002			
NOM DU CLIENT	NUMERO DU DOSSIER	PIECE OU LOCAL	
OPH77	448LAJ0102 21/02/2019	Couloir (RC)	
ELEMENT	DESCRIPTIF DU LABORATOIRE	DATE DE PRELEVEMENT	NOM DE L'OPERATEUR
Revêtement souple	Revêtement cassant blanc	21/02/2019	HANNOU Mohamed
LOCALISATION		RESULTAT	
Sol		Fr4:Amiante non détecté

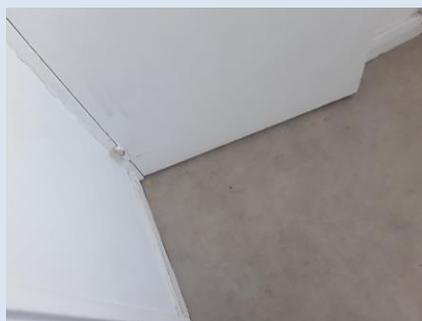
PRELEVEMENT : 448LAJ0102P003			
NOM DU CLIENT	NUMERO DU DOSSIER	PIECE OU LOCAL	
OPH77	448LAJ0102 21/02/2019	Cuisine (RC)	
ELEMENT	DESCRIPTIF DU LABORATOIRE	DATE DE PRELEVEMENT	NOM DE L'OPERATEUR
Revêtement souple	Revêtement souple beige	21/02/2019	HANNOU Mohamed
LOCALISATION		RESULTAT	
Sol		Fr1:Amiante non détecté

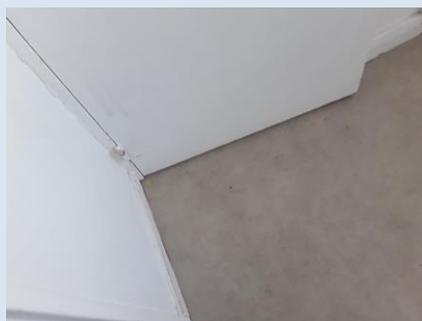
PRELEVEMENT : 448LAJ0102P003			
NOM DU CLIENT	NUMERO DU DOSSIER	PIECE OU LOCAL	
OPH77	448LAJ0102 21/02/2019	Cuisine (RC)	
ELEMENT	DESCRIPTIF DU LABORATOIRE	DATE DE PRELEVEMENT	NOM DE L'OPERATEUR
Revêtement souple	Colle polymère incolore avec poussières non séparable + peinture en faible quantité non séparable + colle bitumineuse noire	21/02/2019	HANNOU Mohamed
LOCALISATION		RESULTAT	
Sol		Fr2:Amiante détecté (Chrysotile)

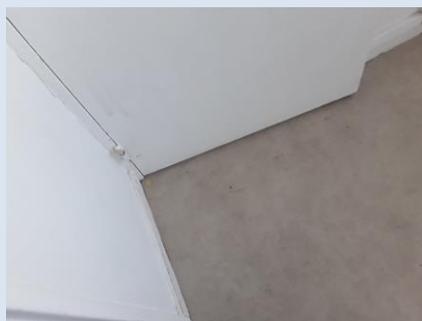
PRELEVEMENT : 448LAJ0102P003			
NOM DU CLIENT	NUMERO DU DOSSIER	PIECE OU LOCAL	
OPH77	448LAJ0102 21/02/2019	Cuisine (RC)	
ELEMENT	DESCRIPTIF DU LABORATOIRE	DATE DE PRELEVEMENT	NOM DE L'OPERATEUR
Revêtement souple	Dalle dure cassante grise	21/02/2019	HANNOU Mohamed
LOCALISATION		RESULTAT	
Sol		Fr3:Amiante détecté (Chrysotile)

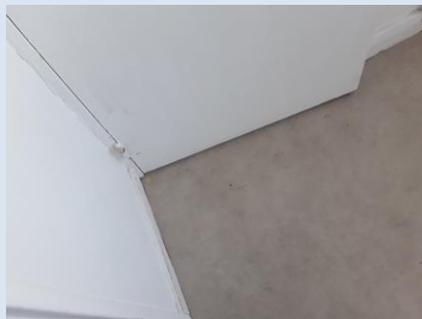
PRELEVEMENT : 448LAJ0102P003			
NOM DU CLIENT	NUMERO DU DOSSIER	PIECE OU LOCAL	
OPH77	448LAJ0102 21/02/2019	Cuisine (RC)	
ELEMENT	DESCRIPTIF DU LABORATOIRE	DATE DE PRELEVEMENT	NOM DE L'OPERATEUR
Revêtement souple	Revêtement cassant gris	21/02/2019	HANNOU Mohamed
LOCALISATION		RESULTAT	
Sol		Fr4:Présence de fibres d'amiante (*)

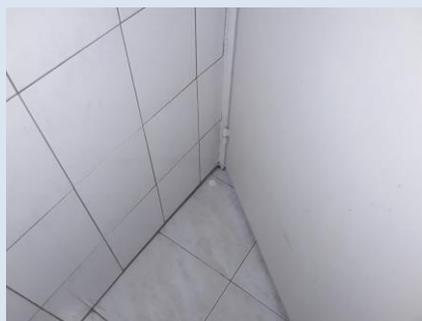
PRELEVEMENT : 448LAJ0102P004			
NOM DU CLIENT	NUMERO DU DOSSIER	PIECE OU LOCAL	
OPH77	448LAJ0102 21/02/2019	Salle de bains (RC)	
ELEMENT	DESCRIPTIF DU LABORATOIRE	DATE DE PRELEVEMENT	NOM DE L'OPERATEUR
Carrelage	Colle grise + colle polymère jaune en faible quantité non séparable	21/02/2019	HANNOU Mohamed
LOCALISATION		RESULTAT	
Sol		Fr1:Amiante non détecté

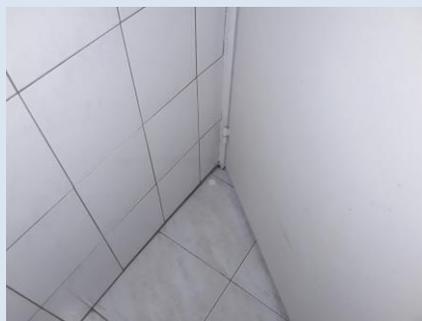
**PRELEVEMENT : 448LAJ0102P004**

NOM DU CLIENT	NUMERO DU DOSSIER	PIECE OU LOCAL	
OPH77	448LAJ0102 21/02/2019	Salle de bains (RC)	
ELEMENT	DESCRIPTIF DU LABORATOIRE	DATE DE PRELEVEMENT	NOM DE L'OPERATEUR
Carrelage	Carrelage	21/02/2019	HANNOU Mohamed
LOCALISATION		RESULTAT	
Sol		Fr2:Amiante non détecté

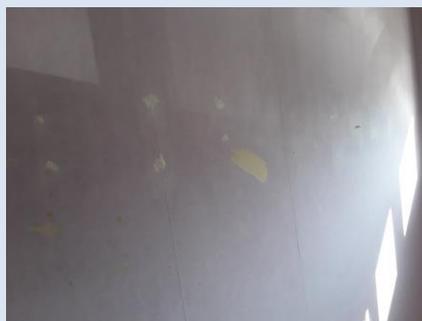
**PRELEVEMENT : 448LAJ0102P006**

NOM DU CLIENT	NUMERO DU DOSSIER	PIECE OU LOCAL	
OPH77	448LAJ0102 21/02/2019	Chambre 1 (RC)	
ELEMENT	DESCRIPTIF DU LABORATOIRE	DATE DE PRELEVEMENT	NOM DE L'OPERATEUR
Enduit béton	Enduit plâtreux blanc en vrac + peinture en faible quantité non séparable + papier en faible quantité non séparable	21/02/2019	HANNOU Mohamed
LOCALISATION		RESULTAT	
Mur A		Amiante non détecté

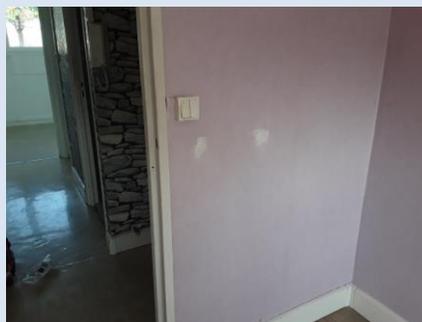
PRELEVEMENT : 448LAJ0102P007			
NOM DU CLIENT	NUMERO DU DOSSIER	PIECE OU LOCAL	
OPH77	448LAJ0102 21/02/2019	Chambre 1 (RC)	
ELEMENT	DESCRIPTIF DU LABORATOIRE	DATE DE PRELEVEMENT	NOM DE L'OPERATEUR
Enduit	Enduit plâtreux blanc en vrac + peinture non séparable	21/02/2019	HANNOU Mohamed
LOCALISATION		RESULTAT	
Mur C		Amiante non détecté

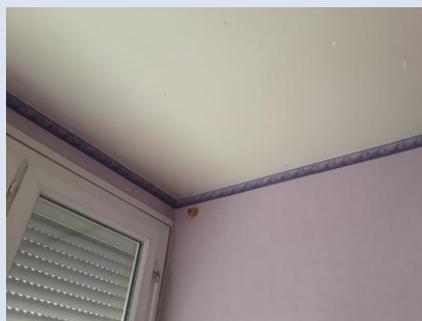
PRELEVEMENT : 448LAJ0102P008			
NOM DU CLIENT	NUMERO DU DOSSIER	PIECE OU LOCAL	
OPH77	448LAJ0102 21/02/2019	Chambre 2 (RC)	
ELEMENT	DESCRIPTIF DU LABORATOIRE	DATE DE PRELEVEMENT	NOM DE L'OPERATEUR
Enduit béton	Enduit plâtreux blanc en vrac + peinture non séparable	21/02/2019	HANNOU Mohamed
LOCALISATION		RESULTAT	
Plafond		Amiante non détecté

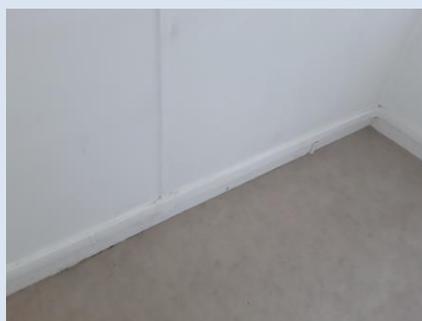
PRELEVEMENT : 448LAJ0102P009			
NOM DU CLIENT	NUMERO DU DOSSIER	PIECE OU LOCAL	
OPH77	448LAJ0102 21/02/2019	Cuisine (RC)	
ELEMENT	DESCRIPTIF DU LABORATOIRE	DATE DE PRELEVEMENT	NOM DE L'OPERATEUR
Enduit béton	Enduit plâtreux blanc en vrac + peinture non séparable + papier non séparable	21/02/2019	HANNOU Mohamed
LOCALISATION		RESULTAT	
Mur B		Amiante non détecté

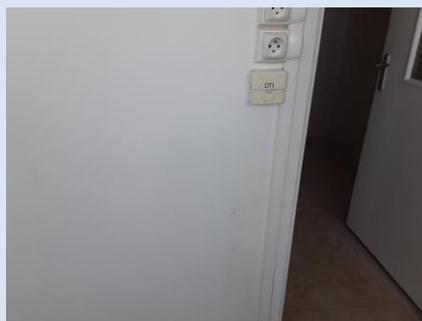
PRELEVEMENT : 448LAJ0102P010			
NOM DU CLIENT	NUMERO DU DOSSIER	PIECE OU LOCAL	
OPH77	448LAJ0102 21/02/2019	Cuisine (RC)	
ELEMENT	DESCRIPTIF DU LABORATOIRE	DATE DE PRELEVEMENT	NOM DE L'OPERATEUR
Enduit	Enduit plâtreux blanc en vrac	21/02/2019	HANNOU Mohamed
LOCALISATION		RESULTAT	
Mur A		Amiante non détecté

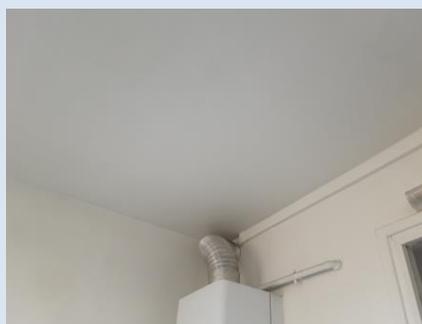
PRELEVEMENT : 448LAJ0102P011			
NOM DU CLIENT	NUMERO DU DOSSIER	PIECE OU LOCAL	
OPH77	448LAJ0102 21/02/2019	Cuisine (RC)	
ELEMENT	DESCRIPTIF DU LABORATOIRE	DATE DE PRELEVEMENT	NOM DE L'OPERATEUR
Enduit béton	Enduit plâtreux blanc en vrac + peinture non séparable + papier non séparable	21/02/2019	HANNOU Mohamed
LOCALISATION		RESULTAT	
Plafond		Amiante non détecté
