Rapport de mission de repérage des matériaux et produits contenant de l'amiante avant réalisation de travaux

20 ALLEE DES CEDRES

77400 LAGNY SUR MARNE

RAPPORT N° :	448LAJ0102	Laboratoire d'Analyses :	ITGA
Repérage réalisé le :	21/02/2019	Adresse laboratoire :	3 RUE ARMAND HERPIN LACROIX - CS 46537 35065 RENNES CEDEX
Accompagnateur :		Numéro d'accréditation :	1-5967
Par :	Mohamed HANNOU	Organisme d'assurance professionnelle :	AXA France
N° certificat :	CPDI4755	Adresse assurance :	313 Terrasses de l'Arche 92727 NANTERRE CEDEX
Date d'obtention :	08/02/2018	N° de contrat d'assurance :	10158549604
Organisme certificateur	I.Cert Parc EDONIA - Bâtiment G - Rue de la Terre Victoria - 35760 SAINT GREGOIRE	Date de validité :	31/12/2019

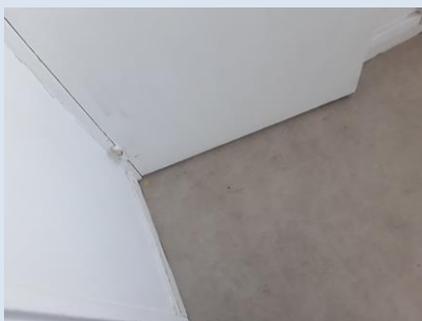
PRELEVEMENT : 448LAJ0102P003			
NOM DU CLIENT	NUMERO DU DOSSIER	PIECE OU LOCAL	
OPH77	448LAJ0102 21/02/2019	Cuisine (RC)	
ELEMENT	DESCRIPTIF DU LABORATOIRE	DATE DE PRELEVEMENT	NOM DE L'OPERATEUR
Revêtement souple	Colle polymère incolore avec poussières non séparable + peinture en faible quantité non séparable + colle bitumineuse noire	21/02/2019	HANNOU Mohamed
LOCALISATION		RESULTAT	
Sol		Fr2:Amiante détecté (Chrysotile)

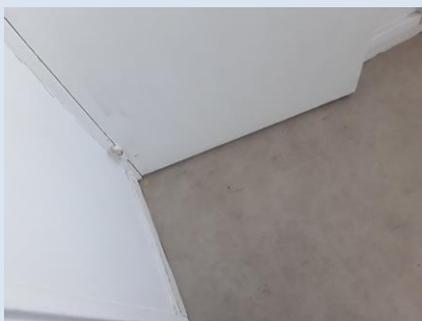
PRELEVEMENT : 448LAJ0102P003			
NOM DU CLIENT	NUMERO DU DOSSIER	PIECE OU LOCAL	
OPH77	448LAJ0102 21/02/2019	Cuisine (RC)	
ELEMENT	DESCRIPTIF DU LABORATOIRE	DATE DE PRELEVEMENT	NOM DE L'OPERATEUR
Revêtement souple	Dalle dure cassante grise	21/02/2019	HANNOU Mohamed
LOCALISATION		RESULTAT	
Sol		Fr3:Amiante détecté (Chrysotile)

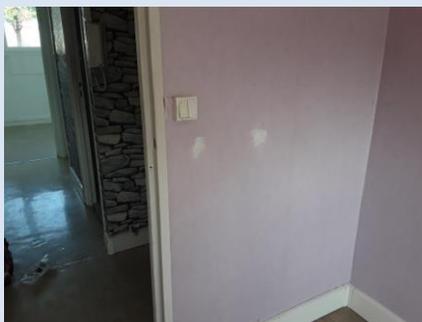
PRELEVEMENT : 448LAJ0102P007			
NOM DU CLIENT	NUMERO DU DOSSIER	PIECE OU LOCAL	
OPH77	448LAJ0102 21/02/2019	Chambre 1 (RC)	
ELEMENT	DESCRIPTIF DU LABORATOIRE	DATE DE PRELEVEMENT	NOM DE L'OPERATEUR
Enduit	Enduit plâtreux blanc en vrac + peinture non séparable	21/02/2019	HANNOU Mohamed
LOCALISATION		RESULTAT	
Mur C		Amiante non détecté

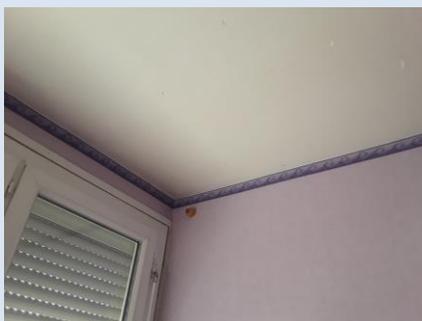
PRELEVEMENT : 448LAJ0102P008			
NOM DU CLIENT	NUMERO DU DOSSIER	PIECE OU LOCAL	
OPH77	448LAJ0102 21/02/2019	Chambre 2 (RC)	
ELEMENT	DESCRIPTIF DU LABORATOIRE	DATE DE PRELEVEMENT	NOM DE L'OPERATEUR
Enduit béton	Enduit plâtreux blanc en vrac + peinture non séparable	21/02/2019	HANNOU Mohamed
LOCALISATION		RESULTAT	
Plafond		Amiante non détecté

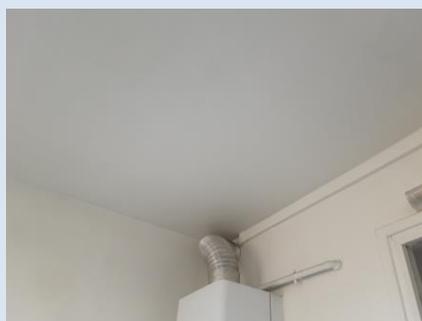
PRELEVEMENT : 448LAJ0102P011

NOM DU CLIENT	NUMERO DU DOSSIER	PIECE OU LOCAL	
OPH77	448LAJ0102 21/02/2019	Cuisine (RC)	
ELEMENT	DESCRIPTIF DU LABORATOIRE	DATE DE PRELEVEMENT	NOM DE L'OPERATEUR
Enduit béton	Enduit plâtreux blanc en vrac + peinture non séparable + papier non séparable	21/02/2019	HANNOU Mohamed
LOCALISATION		RESULTAT	
Plafond		Amiante non détecté
