**Rapport de mission de repérage des matériaux et produits contenant de l'amiante dans les immeubles bâtis avant réalisation de travaux**

Numéro de dossier : RAT-448LAO0401  
Date du repérage : 24/05/2024

Immeuble bâti visité	
Adresse	Rue : ..... <b>30 ALLEE DES CEDRES (448LAO0401)</b> Bât., escalier, niveau, appartement n°, lot n°: <b>4 EME ETAGE PORTE 195, Lot numéro 448LAO0401</b> Code postal, ville : . <b>77400 LAGNY SUR MARNE</b>
Périmètre de repérage :	..... Parties privatives
Type de logement :	..... T4
Fonction principale du bâtiment :	..... <b>Habitation (partie privative d'immeuble)</b>
Date de construction :	..... <b>Date du permis de construire non connue</b>

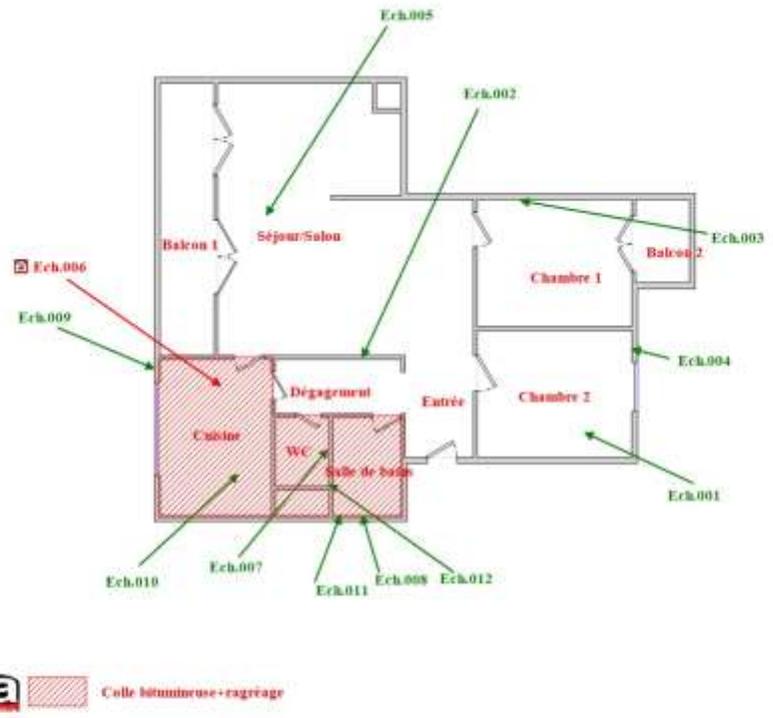
## 7.1 Schéma de repérage

**Localisation des prélèvements ou des matériaux amiantés**
