Rapport de mission de repérage des matériaux et produits contenant de l'amiante dans les immeubles bâtis avant réalisation de travaux

Numéro de dossier : RAT_448LAI0002
Date du repérage : 04/04/2025

Immeuble bâti visité	
Adresse	Rue : 18 Allée Des Cèdres (448LAI0002) Bât., escalier, niveau, appartement n°, lot n°: Bat. A000; Esc. AI; Etage RDC; Porte 140, Lot numéro 448LAI0002 Code postal, ville : . 77400 LAGNY SUR MARNE (France)
Périmètre de repérage : Ensemble du Logement
Type de logement : Appartement
Fonction principale du bâtiment : Habitation (partie privative d'immeuble)
Date de construction : Date du permis de construire non connue

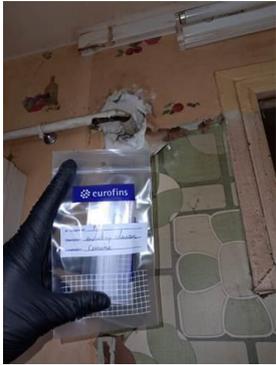
Zone	Identifiant + Description	Conclusion (justification)	Photo
M001	<p><u>Localisation</u> : Rez de chaussée - Cuisine <u>Echantillons</u> : P001 <u>Description</u> : Enduits Peinture</p>	<p>Absence d'amiante (Après analyse en laboratoire)</p>

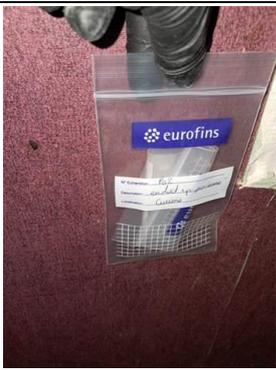
M002	<p><u>Localisation</u> : Rez de chaussée - Cuisine <u>Echantillons</u> : P002 <u>Description</u> : Matériau de type système d'enduit peinture (vert) ; matériau semi-dur de type plâtre (blanc)</p>	<p>Absence d'amiante (Après analyse en laboratoire)</p>

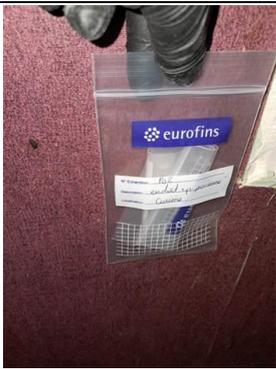
M002-2	<p><u>Localisation</u> : Rez de chaussée - Cuisine <u>Echantillons</u> : P002-2 <u>Description</u> : Matériau semi-dur de type plâtre (blanc)</p>	<p>Absence d'amiante (Après analyse en laboratoire)</p>

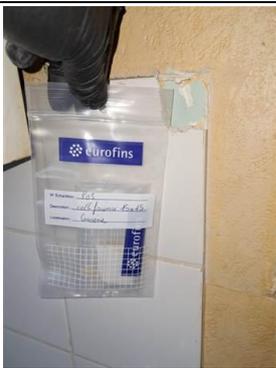
M003	<p><u>Localisation</u> : Rez de chaussée - Cuisine <u>Echantillons</u> : P003 <u>Description</u> : Colle de faïence</p>	<p>Absence d'amiante (Après analyse en laboratoire)</p>

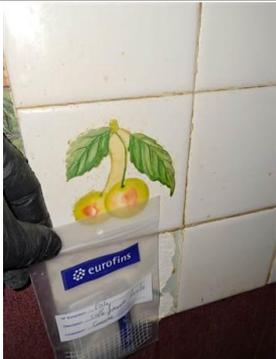
Zone	Identifiant + Description	Conclusion (justification)	Photo
M004	<p>Localisation : Rez de chaussée - Cuisine Echantillons : P004 Description : Colle de faïence</p>	<p>Absence d'amiante (Après analyse en laboratoire)</p>

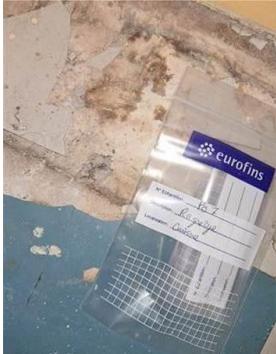
M007	<p>Localisation : Rez de chaussée - Cuisine Echantillons : P007 Description : Ragréage</p>	<p>Présence d'amiante (Après analyse en laboratoire)</p>

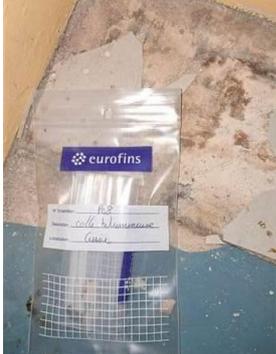
M008	<p>Localisation : Rez de chaussée - Cuisine Echantillons : P008 Description : Colle bitumineuse</p>	<p>Présence d'amiante (Après analyse en laboratoire)</p>

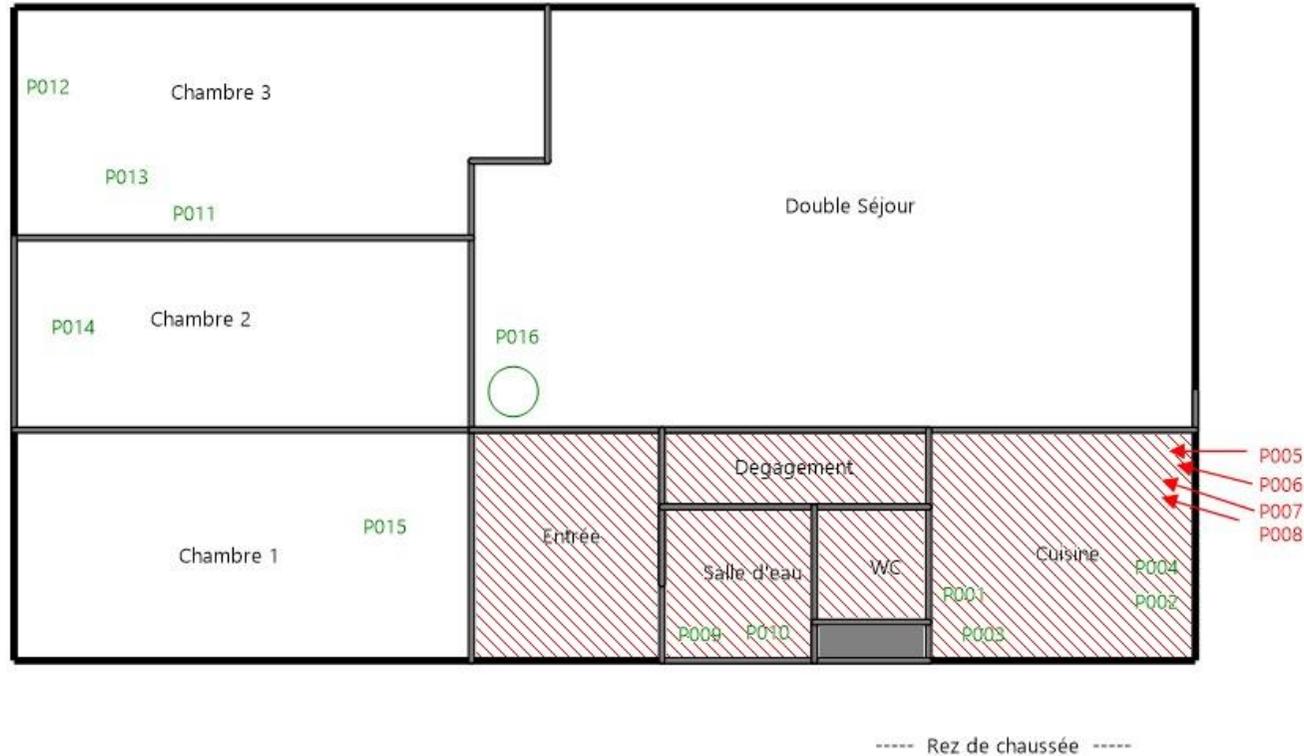
Localisation des prélèvements ou des matériaux amiantés

Zone hachurée en rouge : Dalle de sol, colle et ragréage amiantés

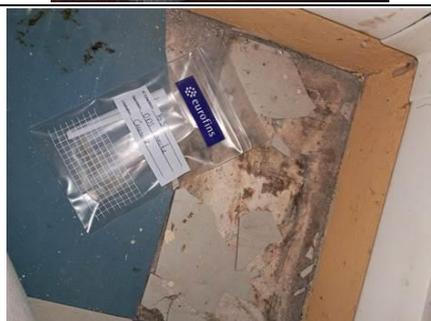
M005	<p>Localisation : Rez de chaussée - Cuisine Echantillons : P005 Description : Dalle de sol</p>	<p>Présence d'amiante (Après analyse en laboratoire)</p>

Photo n° PhA005
Localisation : Rez de chaussée - Cuisine
Ouvrage : 5 - Planchers et planchers techniques - Revêtements de sols
Partie d'ouvrage : Dalle de sol
Description : Dalle de sol

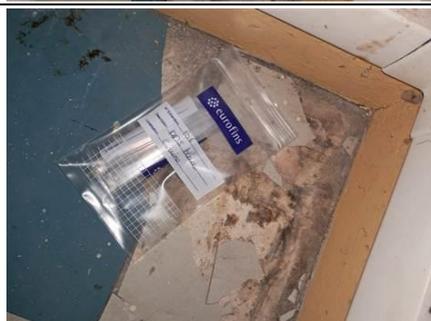
Photo n° PhA006
Localisation : Rez de chaussée - Cuisine
Ouvrage : 5 - Planchers et planchers techniques - Revêtements de sols
Partie d'ouvrage : Dalle de sol
Description : Dalle de sol

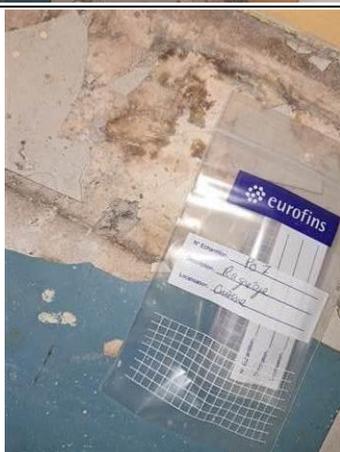
Photo n° PhA007
Localisation : Rez de chaussée - Cuisine
Ouvrage : 5 - Planchers et planchers techniques - Revêtements de sols
Partie d'ouvrage : Ragréage
Description : Ragréage

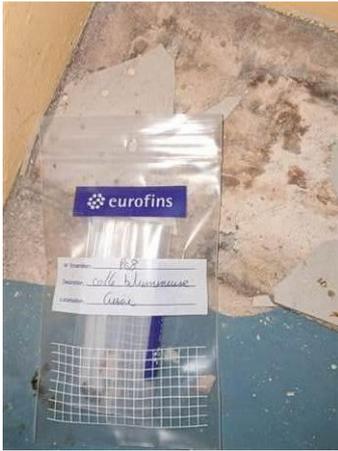
Photo n° PhA008
 Localisation : Rez de chaussée - Cuisine
 Ouvrage : 5 - Planchers et planchers techniques - Revêtements de sols
 Partie d'ouvrage : Colle bitumineuse
 Description : Colle bitumineuse
