Rapport de mission de repérage des matériaux et produits contenant de l'amiante dans les immeubles bâtis avant réalisation de travaux

Numéro de dossier : RAT_448LAL0302
Date du repérage : 06/05/2025

Adresse	Rue : 24 Allée Des Cèdres (448LAL0302) Bât., escalier, niveau, appartement n°, lot n°: Bat. A000; Esc. AL; Etage 03; Porte 167, Lot numéro 448LAL0302 Code postal, ville : . 77400 LAGNY SUR MARNE Section cadastrale : NC, Parcelle(s) n° : NC
Périmètre de repérage : L'ensemble de l'appartement
Type de logement : Fonction principale du bâtiment : Date de construction : Habitation (partie privative d'immeuble) Date du permis de construire non connue

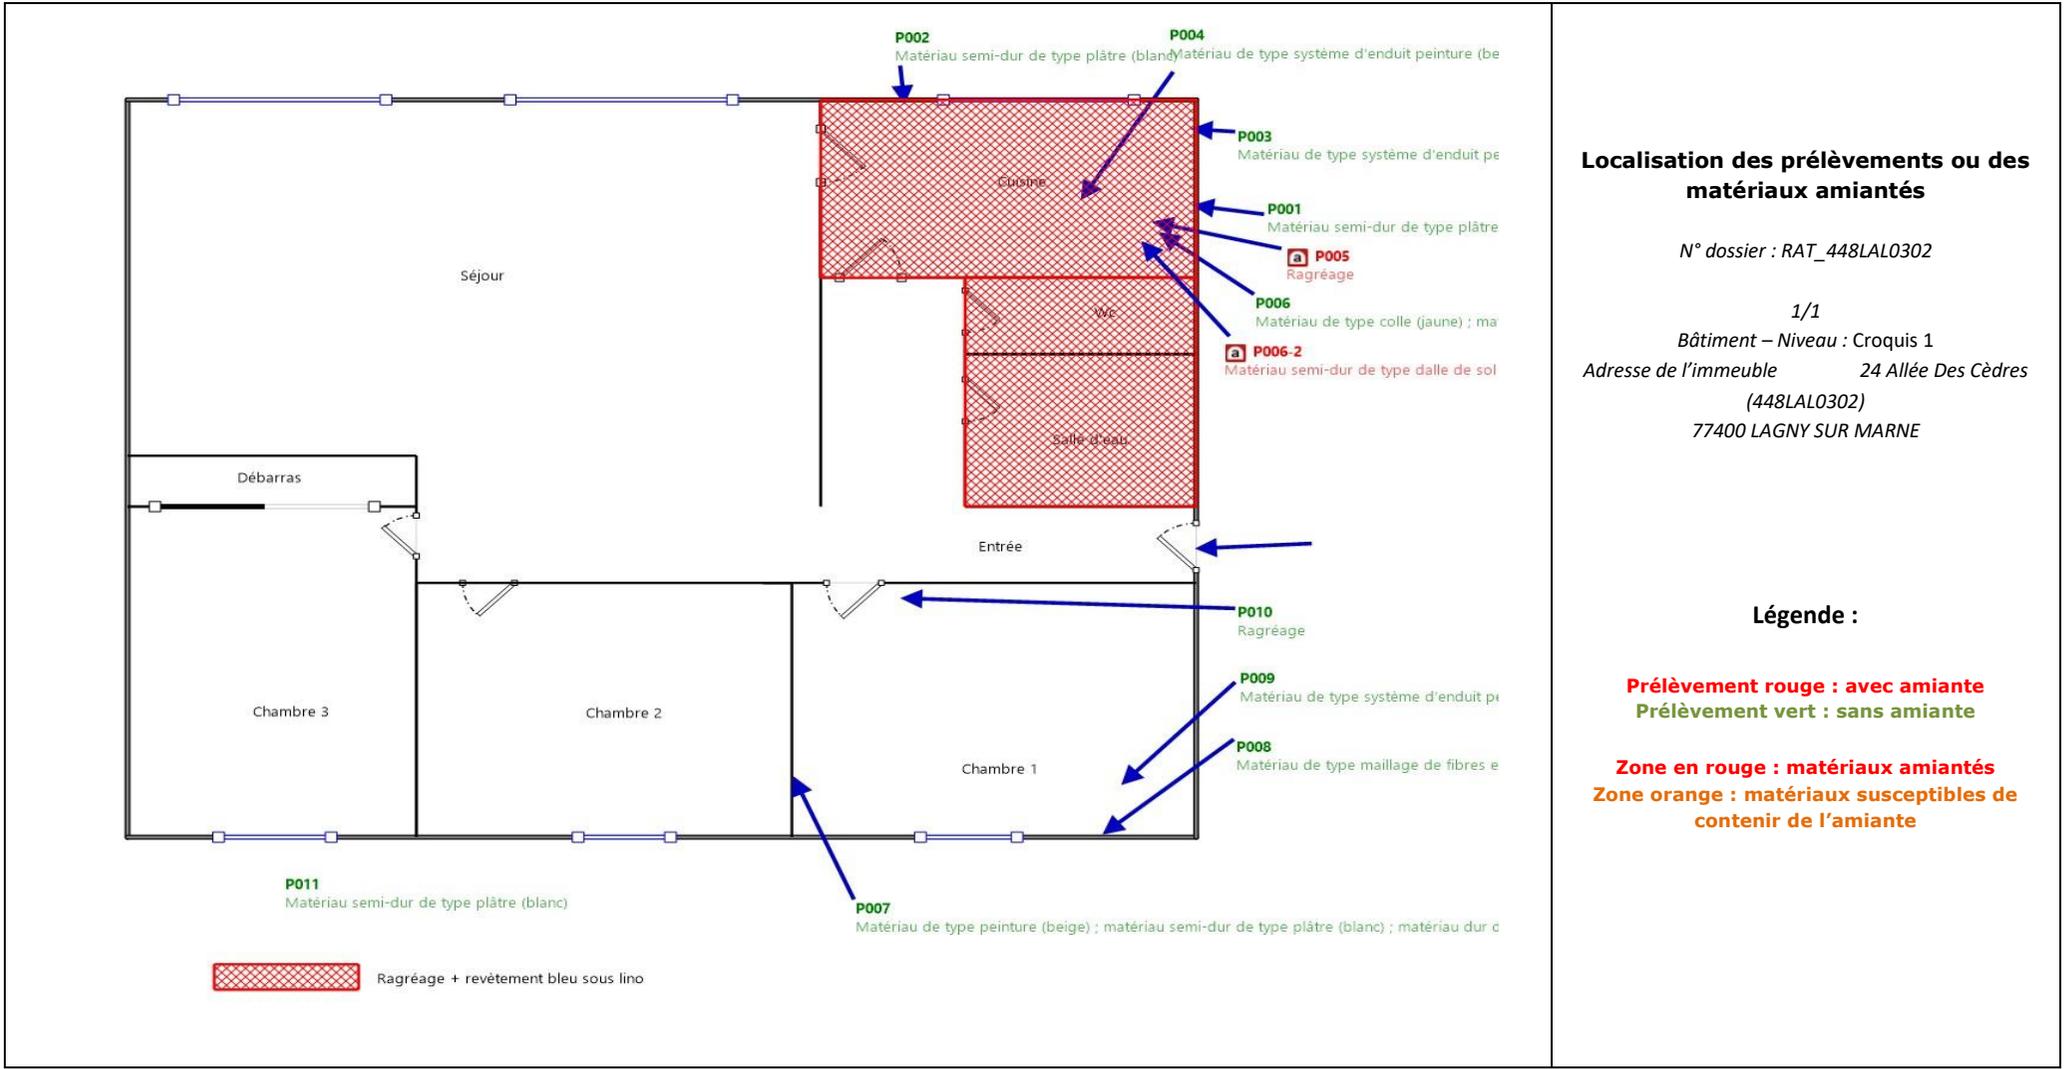
7.1 Schéma de repérage

Localisation des prélèvements ou des matériaux amiantés
