Rapport de mission de repérage des matériaux et produits contenant de l'amiante avant réalisation de travaux

4 ALLEE DES HETRES POURPRES

77400 LAGNY SUR MARNE

RAPPORT N° :	448LBB0402	Laboratoire d'Analyses :	ITGA
Repérage réalisé le :	05/04/2018	Adresse laboratoire :	3 RUE ARMAND HERPIN LACROIX - CS 46537 35065 RENNES CEDEX
Accompagnateur :		Numéro d'accréditation :	1-5967
Par :	Mickaël JULIEN	Organisme d'assurance professionnelle :	AXA France
N° certificat :	CPDI 4129	Adresse assurance :	313 Terrasses de l'Arche 92727 NANTERRE CEDEX
Date d'obtention :	01/01/2017	N° de contrat d'assurance :	10063271004
Organisme certificateur	I.CERT Parc Edonia - Bâtiment G - Rue de la Terre Victoria - 35760 SAINT-GREGOIRE	Date de validité :	31/12/2018

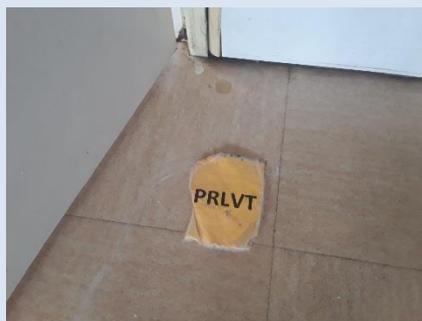
PRELEVEMENT : 448LBB0402P001			
NOM DU CLIENT	NUMERO DU DOSSIER		PIECE OU LOCAL
OPH77	448LBB0402 05/04/2018		Chambre 1
ELEMENT	DESCRIPTIF DU LABORATOIRE	DATE DE PRELEVEMENT	NOM DE L'OPERATEUR
Dalle de sol	Revêtement souple marron + colle polymère jaune non séparable + ragréage	05/04/2018	JULIEN Mickaël
LOCALISATION		RESULTAT	
Sol		Amiante non détecté

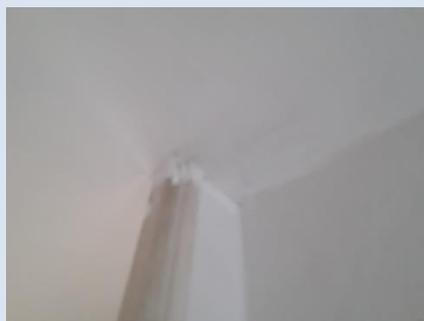
PRELEVEMENT : 448LBB0402P004			
NOM DU CLIENT	NUMERO DU DOSSIER		PIECE OU LOCAL
OPH77	448LBB0402 05/04/2018		Entrée
ELEMENT	DESCRIPTIF DU LABORATOIRE	DATE DE PRELEVEMENT	NOM DE L'OPERATEUR
Enduit béton	Enduit plâtreux blanc en vrac + peinture non séparable	05/04/2018	JULIEN Mickaël
LOCALISATION		RESULTAT	
Plafond		Amiante non détecté

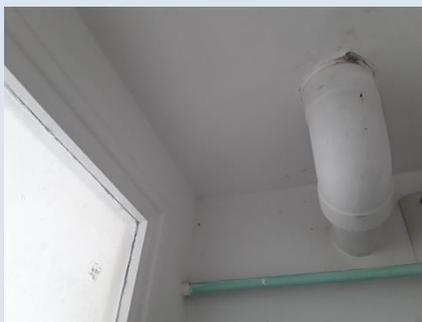
NOM DU CLIENT	NUMERO DU DOSSIER	PIECE OU LOCAL	
OPH77	448LBB0402 05/04/2018	WC	
ELEMENT	DESCRIPTIF DU LABORATOIRE	DATE DE PRELEVEMENT	NOM DE L'OPERATEUR
Enduit béton	Enduit plâtreux blanc en vrac + peinture non séparable	05/04/2018	JULIEN Mickaël
LOCALISATION		RESULTAT	
Plafond		Amiante non détecté

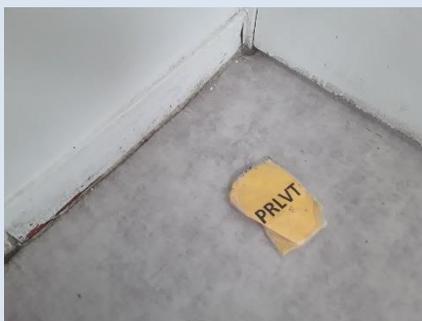
NOM DU CLIENT	NUMERO DU DOSSIER	PIECE OU LOCAL	
OPH77	448LBB0402 05/04/2018	Cuisine	
ELEMENT	DESCRIPTIF DU LABORATOIRE	DATE DE PRELEVEMENT	NOM DE L'OPERATEUR
Revêtement souple	Revêtement souple gris + revêtement souple beige	05/04/2018	JULIEN Mickaël
LOCALISATION		RESULTAT	
Sol		Fr1:Amiante non détecté

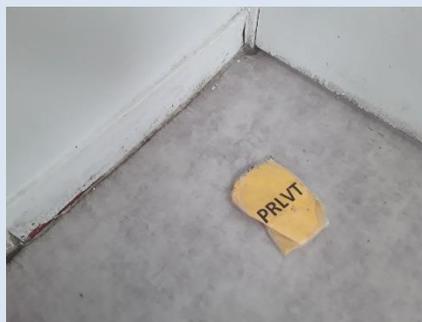
PIECE	ETAGE	ELEMENTS	DESCRIPTIF LABORATOIRE	Echantillon	REPERAGE	ETAT	RESULTAT
Cuisine		Revêtement souple	Colle bitumineuse noire + colle polymère jaune non séparable + ragréage gris non séparable	448LBB0402P010	Sol	DEGRADATION PARTIELLE	Fr2:Amiante détecté (Chrysotile)

PRELEVEMENT : 448LBB0402P010			
NOM DU CLIENT	NUMERO DU DOSSIER	PIECE OU LOCAL	
OPH77	448LBB0402 05/04/2018	Cuisine	
ELEMENT	DESCRIPTIF DU LABORATOIRE	DATE DE PRELEVEMENT	NOM DE L'OPERATEUR
Revêtement souple	Colle bitumineuse noire + colle polymère jaune non séparable + ragréage gris non séparable	05/04/2018	JULIEN Mickaël
LOCALISATION		RESULTAT	
Sol		Fr2:Amiante détecté (Chrysotile)
