## Rapport de mission de repérage des matériaux et produits contenant de l'amiante avant réalisation de travaux

**Référence : RAAT\_449LAA0202**

Le 09/08/2021

Adresse : 8 route de la ferme du pavillon 77600 CHANTELOUP-EN-BRIE

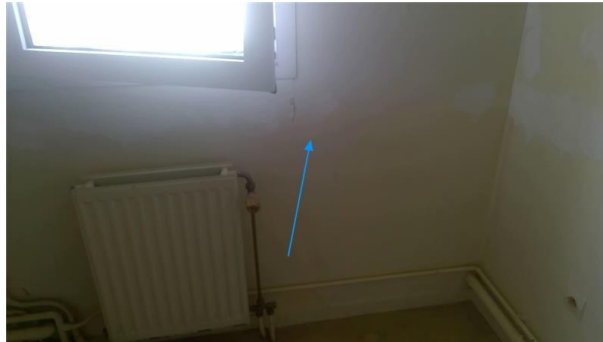
**ANNEXE : Fiches d'identification et de cotation**
**PRELEVEMENT : P001**
**Emplacement**

Nom du client	Numéro de dossier	Localisation
HABITAT 77 OPH DE SEINE DE MARNE	RAAT_449LAA0202	2ème - Cuisine Mur façade - C
Nom de l'opérateur	Date de prélèvement	Matériau
MARTIN Olivier	09/08/2021	Béton / Enduit / Plâtre - Peinture
Résultat amiante		
absence d'amiante

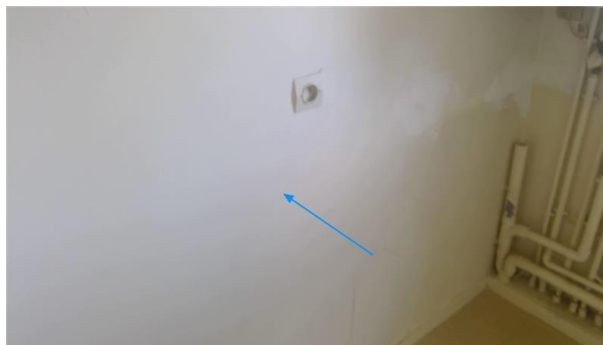
**PRELEVEMENT : P002**
**Emplacement**

Nom du client	Numéro de dossier	Localisation
HABITAT 77 OPH DE SEINE DE MARNE	RAAT_449LAA0202	2ème - Cuisine Mur - B, D
Nom de l'opérateur	Date de prélèvement	Matériau
MARTIN Olivier	09/08/2021	Béton / Enduit / Plâtre - Peinture
Résultat amiante		
absence d'amiante

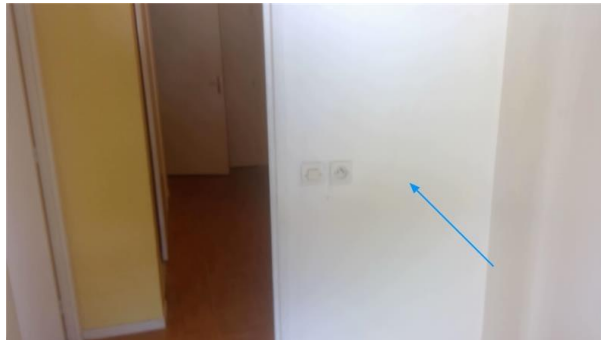
### PRELEVEMENT : P003

Nom du client	Numéro de dossier	Localisation
HABITAT 77 OPH DE SEINE DE MARNE	RAAT_449LAA0202	2ème - Cuisine Cloisons - A
Nom de l'opérateur	Date de prélèvement	Matériau
MARTIN Olivier	09/08/2021	Enduit / Plâtre - Peinture
Résultat amiante		
absence d'amiante

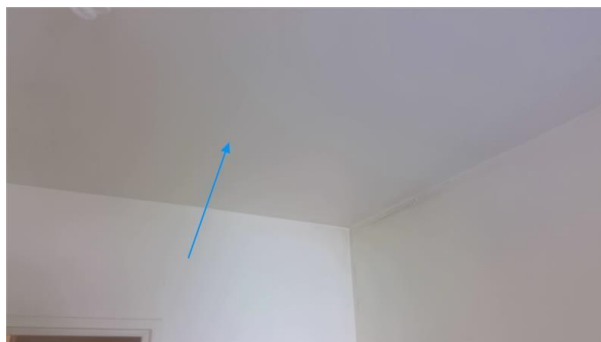
### PRELEVEMENT : P004

Nom du client	Numéro de dossier	Localisation
HABITAT 77 OPH DE SEINE DE MARNE	RAAT_449LAA0202	2ème - Cuisine Plafond - Plafond
Nom de l'opérateur	Date de prélèvement	Matériau
MARTIN Olivier	09/08/2021	Enduit / Plâtre - Peinture
Résultat amiante		
absence d'amiante

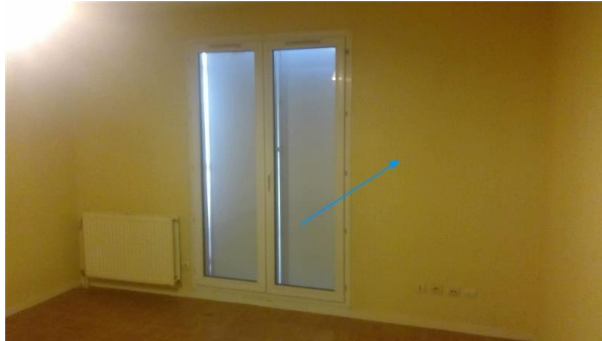
### PRELEVEMENT : P005

Nom du client	Numéro de dossier	Localisation
HABITAT 77 OPH DE SEINE DE MARNE	RAAT_449LAA0202	2ème - Séjour Mur façade - D
Nom de l'opérateur	Date de prélèvement	Matériau
MARTIN Olivier	09/08/2021	Béton / Enduit / Plâtre - Peinture
<b>Résultat amiante</b>		
absence d'amiante

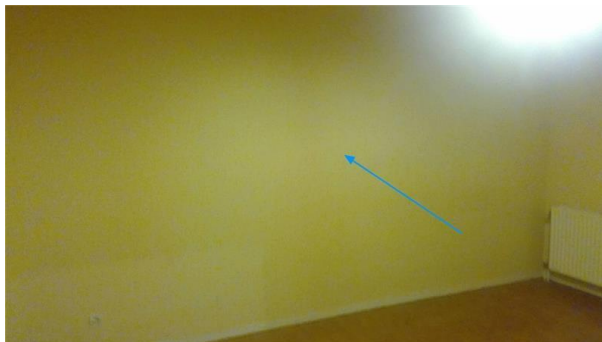
### PRELEVEMENT : P006

Nom du client	Numéro de dossier	Localisation
HABITAT 77 OPH DE SEINE DE MARNE	RAAT_449LAA0202	2ème - Séjour Mur - A, B, C
Nom de l'opérateur	Date de prélèvement	Matériau
MARTIN Olivier	09/08/2021	Béton / Enduit / Plâtre - Peinture
<b>Résultat amiante</b>		
absence d'amiante

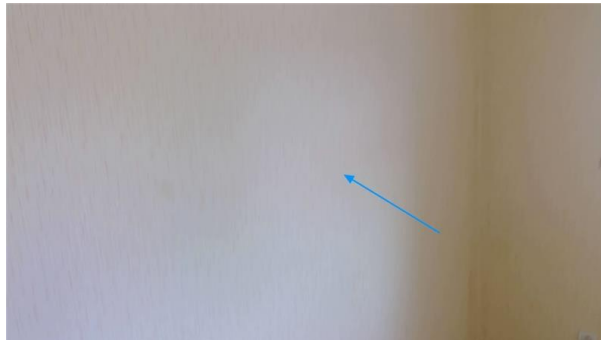
### PRELEVEMENT : P007

Nom du client	Numéro de dossier	Localisation
HABITAT 77 OPH DE SEINE DE MARNE	RAAT_449LAA0202	2ème - Chambre n°1 Cloisons - A
Nom de l'opérateur	Date de prélèvement	Matériau
MARTIN Olivier	09/08/2021	Enduit / Plâtre - Peinture
Résultat amiante		
absence d'amiante

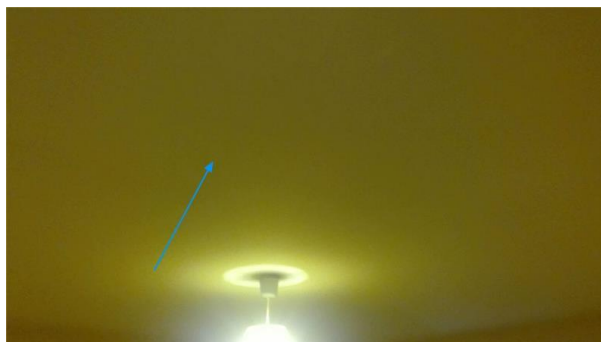
### PRELEVEMENT : P008

Nom du client	Numéro de dossier	Localisation
HABITAT 77 OPH DE SEINE DE MARNE	RAAT_449LAA0202	2ème - Séjour Plafond - Plafond
Nom de l'opérateur	Date de prélèvement	Matériau
MARTIN Olivier	09/08/2021	Enduit / Plâtre - Peinture
Résultat amiante		
absence d'amiante
