## Rapport de mission de repérage des matériaux et produits contenant de l'amiante avant réalisation de travaux

11 RUE DU NOYER

77250 VENEUX LES SABLONS

| RAPPORT N° : | 44LAA0201 | Laboratoire d'Analyses : | ITGA |

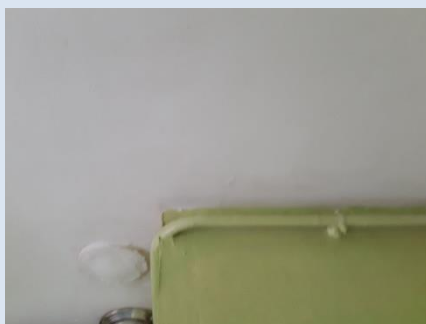
| PRELEVEMENT : 44LAA0201P001 | | | |

| PRELEVEMENT : 44LAA0201P001 | | | |
|---|---|---|---|
| Enduit béton | Enduit plâtreux blanc en vrac + peintures multiples non séparable | 29/01/2019 | BRUNOT Tristan |
| Plafond | | Amiante non détecté | |

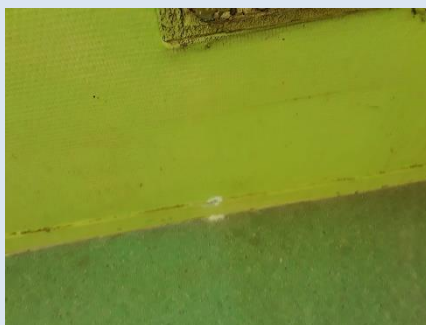
| PRELEVEMENT : 44LAA0201P002 | | | |

| PRELEVEMENT : 44LAA0201P002 | | | |
|---|---|---|---|
| Enduit béton | Enduit plâtreux blanc en vrac + peintures multiples non séparable + matériau gris en faible quantité en vrac non séparable | 29/01/2019 | BRUNOT Tristan |
| Mur B | | Amiante non détecté | |

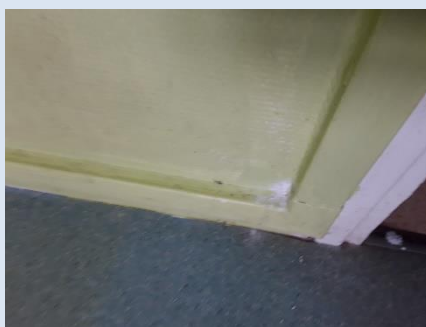
| PRELEVEMENT : 44LAA0201P003 | | | |

| PRELEVEMENT : 44LAA0201P003 | | | |
|---|---|---|---|
| Enduit | Enduit plâtreux blanc en vrac + peintures multiples non séparable | 29/01/2019 | BRUNOT Tristan |
| Mur D | | Amiante non détecté | |

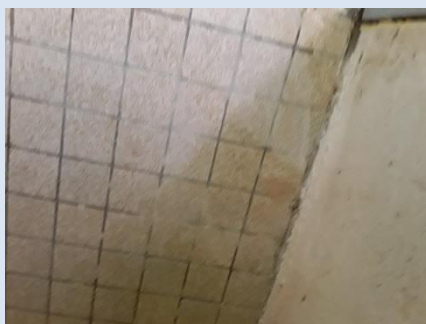
| PRELEVEMENT : 44LAA0201P004 | | | |

| PRELEVEMENT : 44LAA0201P004 | | | |
|---|---|---|---|
| Colle carrelage | Colle grise hétérogène | 29/01/2019 | BRUNOT Tristan |
| Sols sous évier | | Fr1:Amiante non détecté | |

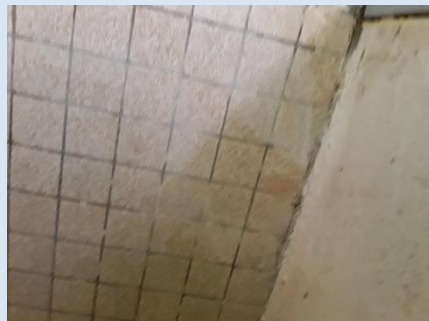
| PRELEVEMENT : 44LAA0201P004 | | | |

| PRELEVEMENT : 44LAA0201P004 | | | |
|---|---|---|---|
| Colle carrelage | Carrelage | 29/01/2019 | BRUNOT Tristan |
| Sols sous évier | | Fr2:Amiante non détecté | |

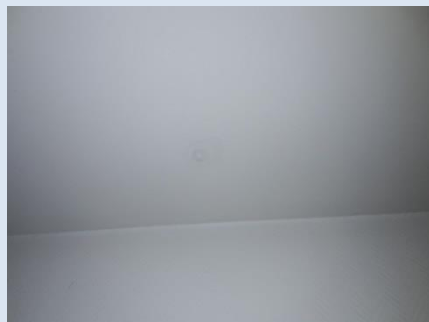
| PRELEVEMENT : 44LAA0201P005 | | | |

| PRELEVEMENT : 44LAA0201P005 | | | |
|---|---|---|---|
| Enduit béton | Enduit plâtreux blanc en vrac + peinture non séparable | 29/01/2019 | BRUNOT Tristan |
| Plafond | | Amiante non détecté | |

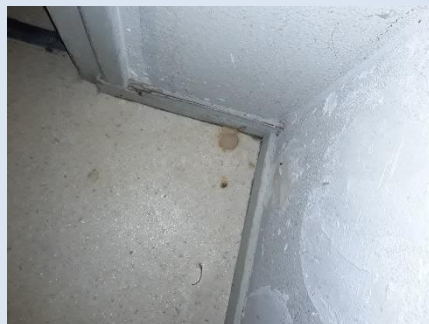
| PRELEVEMENT : 44LAA0201P007 | | | |

| PIECE | ETAGE | ELEMENTS | DESCRIPTIF<br>LABORATOIRE | REPERAGE | Echantillon | METHODE | ETAT | RESULTAT |
|---|---|---|---|---|---|---|---|---|
| Placard 2 | R+2 | Revêtement souple | Dalle dure cassante bleue | Sol | 44LAA0201P007 | RESULTAT ANALYSE | BON ETAT | Fr1:Amiante détecté (Chrysotile) |

| PRELEVEMENT : 44LAA0201P007 | | | |
|---|---|---|---|
| Revêtement souple | Dalle dure cassante bleue | 29/01/2019 | BRUNOT Tristan |
| Sol | | Fr1:Amiante détecté (Chrysotile) | |

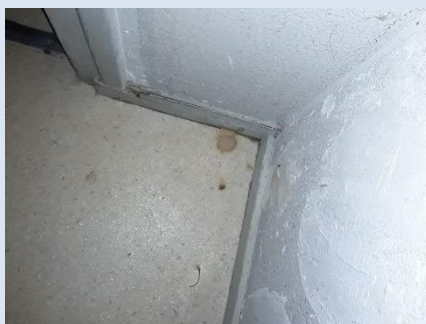
| PRELEVEMENT : 44LAA0201P007 | | | |

| PIECE | ETAGE | ELEMENTS | DESCRIPTIF<br>LABORATOIRE | REPERAGE | Echantillon | METHODE | ETAT | RESULTAT |
|---|---|---|---|---|---|---|---|---|
| Placard 2 | R+2 | Revêtement souple | Colle bitumineuse noire + ragréage beige en faible quantité en vrac non séparable + colle polymère jaune non séparable | Sol | 44LAA0201P007 | RESULTAT ANALYSE | BON ETAT | Fr2:Amiante détecté (Chrysotile) |

| PRELEVEMENT : 44LAA0201P007 | | | |
|---|---|---|---|
| Revêtement souple | Colle bitumineuse noire + ragréage beige en faible quantité en vrac non séparable + colle polymère jaune non séparable | 29/01/2019 | BRUNOT Tristan |
| Sol | | Fr2:Amiante détecté (Chrysotile) | |

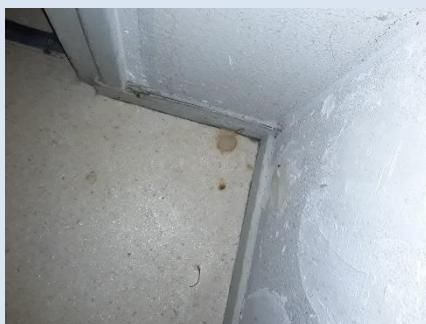
| PRELEVEMENT : 44LAA0201P007 | | | |

| PRELEVEMENT : 44LAA0201P007 | | | |
|---|---|---|---|
| Revêtement souple | Matériau compact rouge | 29/01/2019 | BRUNOT Tristan |
| Sol | | Fr3:Amiante non détecté | |

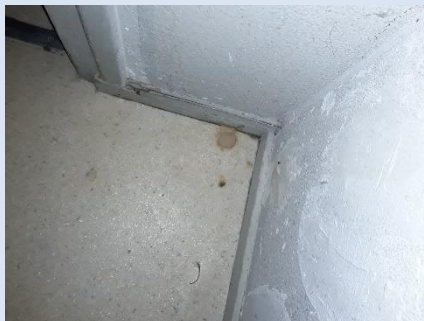
| PRELEVEMENT : 44LAA0201P007 | | | |

| PRELEVEMENT : 44LAA0201P007 | | | |
|---|---|---|---|
| Revêtement souple | Matériau compact gris hétérogène | 29/01/2019 | BRUNOT Tristan |
| Sol | | Fr4:Amiante non détecté | |

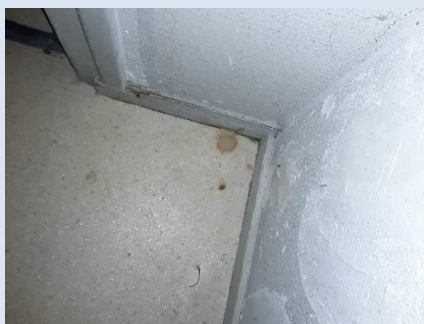
| PRELEVEMENT : 44LAA0201P007 | | | |

| PRELEVEMENT : 44LAA0201P007 | | | |
|---|---|---|---|
| Revêtement souple | Revêtement souple beige | 29/01/2019 | BRUNOT Tristan |
| Sol | | Fr5:Amiante non détecté | |

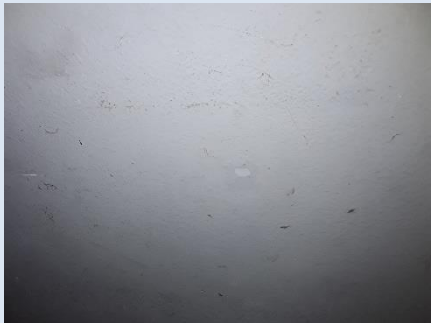
| PRELEVEMENT : 44LAA0201P008 | | | |

| PRELEVEMENT : 44LAA0201P008 | | | |
|---|---|---|---|
| Enduit | Enduit plâtreux blanc en vrac + peinture non séparable | 29/01/2019 | BRUNOT Tristan |
| Mur C | | Amiante non détecté | |

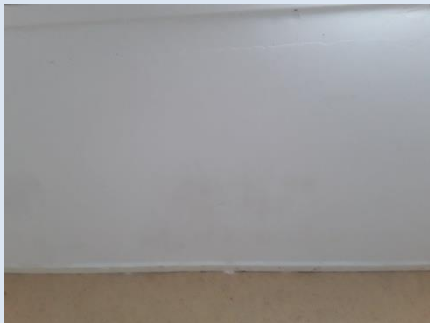
| PRELEVEMENT : 44LAA0201P009 | | | |

| PRELEVEMENT : 44LAA0201P009 | | | |
|---|---|---|---|
| Enduit béton | Enduit plâtreux blanc en vrac + peintures multiples en faible quantité non séparable | 29/01/2019 | BRUNOT Tristan |
| Mur B | | Amiante non détecté | |
