## Rapport de mission de repérage des matériaux et produits contenant de l'amiante avant réalisation de travaux

13 RUE DU NOYER CREUX

77250 VENEUX LES SABLONS

RAPPORT N° :	44LAB0202	Laboratoire d'Analyses :	ITGA
Repérage réalisé le :	29/01/2019	Adresse laboratoire :	3 RUE ARMAND HERPIN LACROIX - CS 46537 35065 RENNES CEDEX
Accompagnateur :		Numéro d'accréditation :	1-5967
Par :	Tristan BRUNOT	Organisme d'assurance professionnelle :	AXA France
N° certificat :	CPDI 3541	Adresse assurance :	313 Terrasses de l'Arche 92727 NANTERRE CEDEX
Date d'obtention :	27/12/2017	N° de contrat d'assurance :	10158549604
Organisme certificateur	I.CERT PARC EDONIA - BAT G - RUE DE LA TERRE VICTORIA - 35760 SAINT GREGOIRE	Date de validité :	31/12/2019

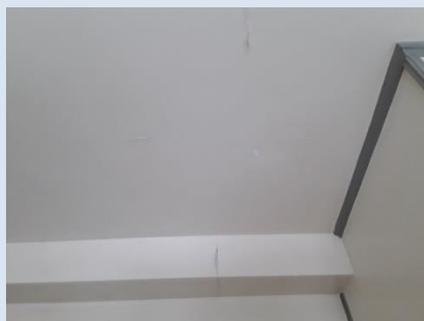
PRELEVEMENT : 44LAB0202P001			
NOM DU CLIENT	NUMERO DU DOSSIER		PIECE OU LOCAL
OPH77	44LAB0202 29/01/2019		Cuisine (R+2)
ELEMENT	DESCRIPTIF DU LABORATOIRE	DATE DE PRELEVEMENT	NOM DE L'OPERATEUR
Enduit béton	Enduit plâtreux blanc en vrac non séparable + peinture non séparable	29/01/2019	BRUNOT Tristan
LOCALISATION		RESULTAT	
Plafond		Amiante non détecté

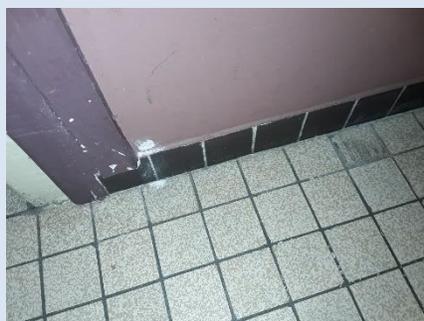
PRELEVEMENT : 44LAB0202P002			
NOM DU CLIENT	NUMERO DU DOSSIER		PIECE OU LOCAL
OPH77	44LAB0202 29/01/2019		Entrée (R+2)
ELEMENT	DESCRIPTIF DU LABORATOIRE	DATE DE PRELEVEMENT	NOM DE L'OPERATEUR
Enduit	Enduit plâtreux blanc en vrac non séparable + peinture non séparable	29/01/2019	BRUNOT Tristan
LOCALISATION		RESULTAT	
Mur A		Amiante non détecté

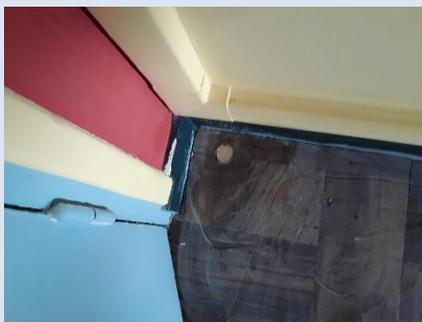
PRELEVEMENT : 44LAB0202P003			
NOM DU CLIENT	NUMERO DU DOSSIER	PIECE OU LOCAL	
OPH77	44LAB0202 29/01/2019	Séjour (R+2)	
ELEMENT	DESCRIPTIF DU LABORATOIRE	DATE DE PRELEVEMENT	NOM DE L'OPERATEUR
Dalle de sol	Revêtement cassant marron + matériau compact gris hétérogène	29/01/2019	BRUNOT Tristan
LOCALISATION		RESULTAT	
Sol		Fr1:Amiante non détecté

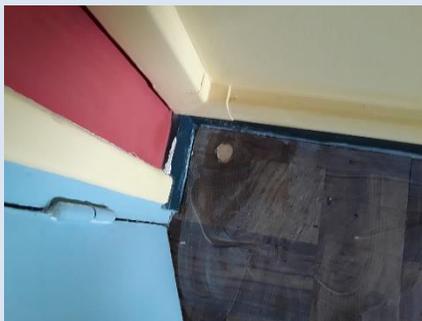
PRELEVEMENT : 44LAB0202P003			
NOM DU CLIENT	NUMERO DU DOSSIER	PIECE OU LOCAL	
OPH77	44LAB0202 29/01/2019	Séjour (R+2)	
ELEMENT	DESCRIPTIF DU LABORATOIRE	DATE DE PRELEVEMENT	NOM DE L'OPERATEUR
Dalle de sol	Dalle dure cassante grise	29/01/2019	BRUNOT Tristan
LOCALISATION		RESULTAT	
Sol		Fr2:Amiante détecté (Chrysotile)

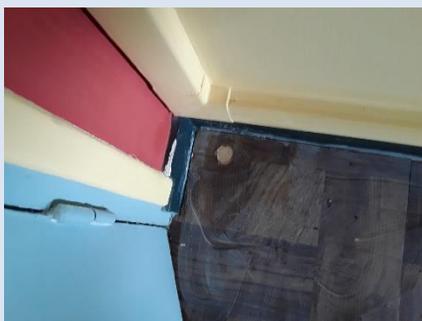
PRELEVEMENT : 44LAB0202P003			
NOM DU CLIENT	NUMERO DU DOSSIER	PIECE OU LOCAL	
OPH77	44LAB0202 29/01/2019	Séjour (R+2)	
ELEMENT	DESCRIPTIF DU LABORATOIRE	DATE DE PRELEVEMENT	NOM DE L'OPERATEUR
Dalle de sol	Colle polymère jaune non séparable + colle bitumineuse noire + ragréage blanc non séparable	29/01/2019	BRUNOT Tristan
LOCALISATION		RESULTAT	
Sol		Fr3:Amiante détecté (Chrysotile)

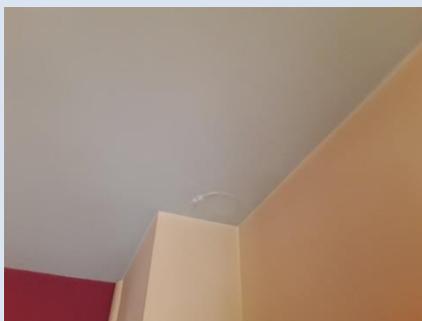
PRELEVEMENT : 44LAB0202P004			
NOM DU CLIENT	NUMERO DU DOSSIER	PIECE OU LOCAL	
OPH77	44LAB0202 29/01/2019	Séjour (R+2)	
ELEMENT	DESCRIPTIF DU LABORATOIRE	DATE DE PRELEVEMENT	NOM DE L'OPERATEUR
Enduit béton	Enduit plâtreux blanc en vrac non séparable + peintures multiples non séparable	29/01/2019	BRUNOT Tristan
LOCALISATION		RESULTAT	
Plafond		Amiante non détecté

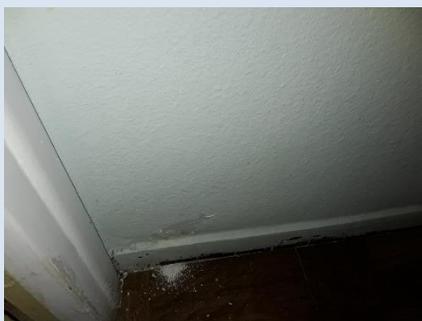
PRELEVEMENT : 44LAB0202P006			
NOM DU CLIENT	NUMERO DU DOSSIER		PIECE OU LOCAL
OPH77	44LAB0202 29/01/2019		WC (R+2)
ELEMENT	DESCRIPTIF DU LABORATOIRE	DATE DE PRELEVEMENT	NOM DE L'OPERATEUR
Enduit	Enduit plâtreux blanc en vrac non séparable + peinture non séparable	29/01/2019	BRUNOT Tristan
LOCALISATION		RESULTAT	
Mur A		Amiante non détecté

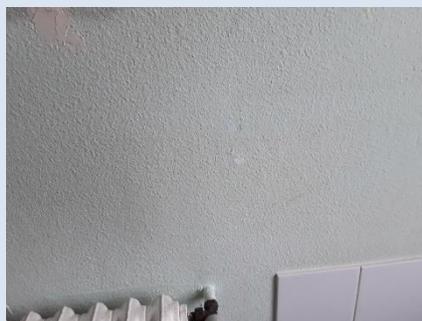
PRELEVEMENT : 44LAB0202P008			
NOM DU CLIENT	NUMERO DU DOSSIER	PIECE OU LOCAL	
OPH77	44LAB0202 29/01/2019	Salle de bains (R+2)	
ELEMENT	DESCRIPTIF DU LABORATOIRE	DATE DE PRELEVEMENT	NOM DE L'OPERATEUR
Enduit béton	Enduit plâtreux blanc en vrac non séparable + peintures multiples non séparable	29/01/2019	BRUNOT Tristan
LOCALISATION		RESULTAT	
Mur A		Amiante non détecté

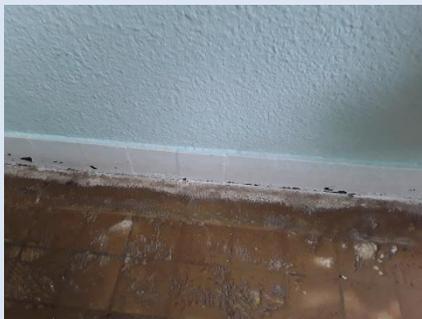
**PRELEVEMENT : 44LAB0202P009**

NOM DU CLIENT	NUMERO DU DOSSIER	PIECE OU LOCAL	
OPH77	44LAB0202 29/01/2019	Salle de bains (R+2)	
ELEMENT	DESCRIPTIF DU LABORATOIRE	DATE DE PRELEVEMENT	NOM DE L'OPERATEUR
Colle plinthe	Colle grise + peinture + carrelage	29/01/2019	BRUNOT Tristan
LOCALISATION		RESULTAT	
Mur A		Amiante non détecté

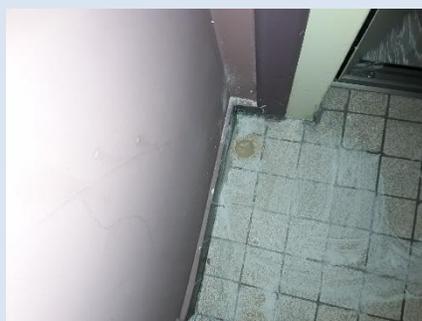
**PRELEVEMENT : 44LAB0202P011**

NOM DU CLIENT	NUMERO DU DOSSIER	PIECE OU LOCAL	
OPH77	44LAB0202 29/01/2019	Couloir (R+2)	
ELEMENT	DESCRIPTIF DU LABORATOIRE	DATE DE PRELEVEMENT	NOM DE L'OPERATEUR
Colle carrelage	Colle grise hétérogène + couche plâtreuse blanche non séparable + carrelage	29/01/2019	BRUNOT Tristan
LOCALISATION		RESULTAT	
Sol		Amiante non détecté
