## Rapport de Repérage des matériaux et produits contenant de l'amiante avant réalisation de travaux dans un immeuble bâti

Numéro de dossier : MA2211166951  
Rapport édité le : 24/11/2022

11 RUE DU NOYER CREUX  
77250 MORET SUR LOING  
Etage 1; Porte 1

Lot numéro 44LAA0101,

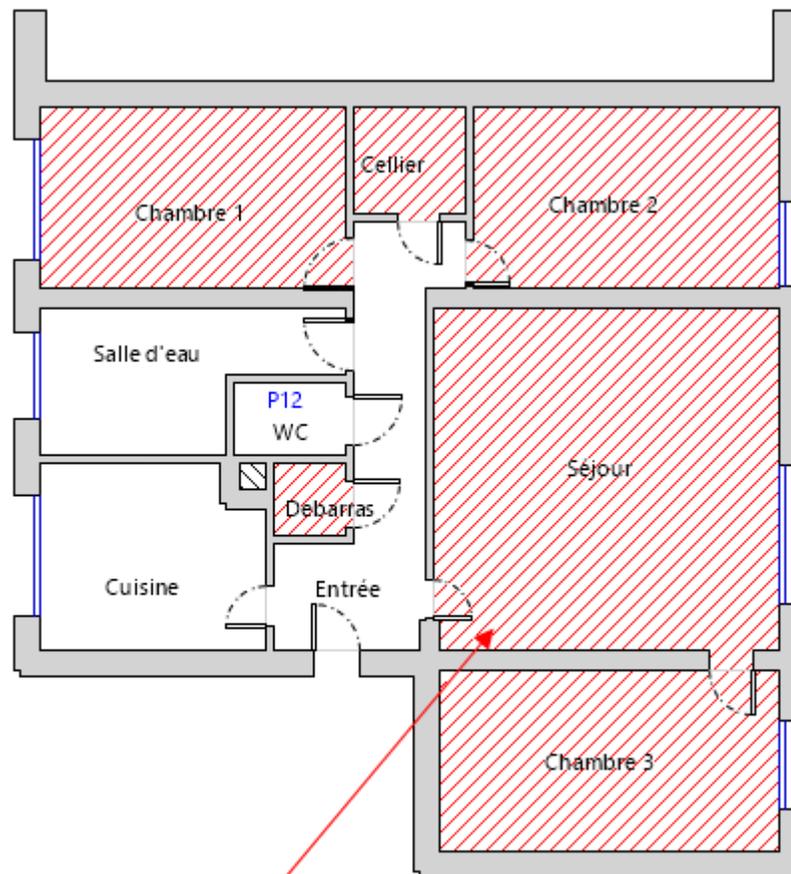
Sols

ZPSO	Niveau	Localisation	Zone	Description du prélèvement réalisé	Surface indicative
ZPSO007	1er étage porte 1	Debarras; Chambre 1; Cellier; Chambre 2; Séjour; Chambre 3	Sol	<u>Analyse : P011</u> - Phase 1 Matériau semi-dur de type dalle de sol (gris) (Présence d'amiante) - Phase 2 Matériau semi-dur (blanc) ; matériau de type colle bitumineux (noir) ; matériau semi-dur (granulaire) (beige) ; matériau semi-dur (granulaire) (gris) (Présence d'amiante)	52m2

P011 Dalle de sol grise + Colle bitumineuse  
(cf. tableau des analyses)
