# Rapport de repérage des matériaux et produits contenant de l'amiante à intégrer au Dossier technique Amiante

DTA\_PROGRAMME 44\_11-15 Rue du Noyer Creux  
11 a 15 RUE DU NOYER CREUX

**Date du rapport :** 29/04/2020

DTA\_44\_11-15 Rue du Noyer Creux  
29/04/2020 - 11:19

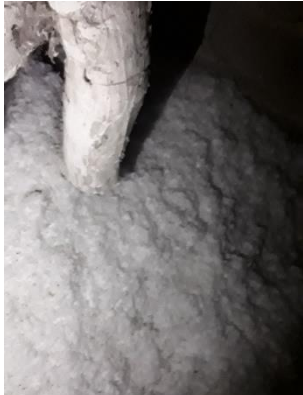
| Identification : P017 |

| Descriptif Laboratoire : Toile blanche plâtrée en vrac + matériau fibreux jaune en faible quantité non séparable |
| Résultat (justification) : Amiante non détectée (RESULTAT ANALYSE) |

| Pièce et étage : Comble 11 R+3 |
