Rapport de mission de repérage des matériaux et produits contenant de l'amiante avant réalisation de travaux

9 AVENUE DES TILLEULS

77380 COMBS LA VILLE

RAPPORT N° :	LAA0001-F4B	Laboratoire d'Analyses :	ITGA
Repérage réalisé le :	14/03/2018	Adresse laboratoire :	3 RUE ARMAND HERPIN LACROIX - CS 46537 35065 RENNES CEDEX
Accompagnateur :		Numéro d'accréditation :	1-5967
Par :	Mickaël JULIEN	Organisme d'assurance professionnelle :	AXA France
N° certificat :	CPDI 4129	Adresse assurance :	313 Terrasses de l'Arche 92727 NANTERRE CEDEX
Date d'obtention :	01/01/2017	N° de contrat d'assurance :	10063271004
Organisme certificateur	I.CERT Parc Edonia - Bâtiment G - Rue de la Terre Victoria - 35760 SAINT-GREGOIRE	Date de validité :	31/12/2018

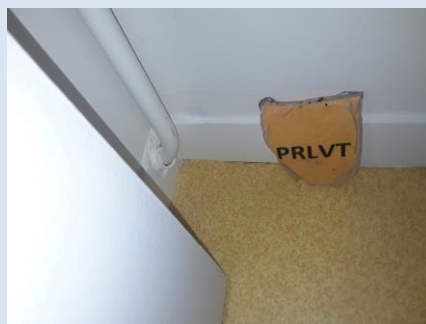
PRELEVEMENT : LAA0001-F4BP001			
NOM DU CLIENT	NUMERO DU DOSSIER		PIECE OU LOCAL
OPH77	LAA0001-F4B 14/03/2018		WC
ELEMENT	DESCRIPTIF DU LABORATOIRE	DATE DE PRELEVEMENT	NOM DE L'OPERATEUR
Enduit béton	Enduit plâtreux blanc en vrac + peinture non séparable	14/03/2018	JULIEN Mickaël
LOCALISATION		RESULTAT	
Mur B		Amiante non détecté

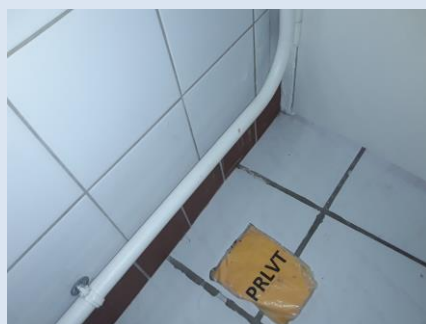
PRELEVEMENT : LAA0001-F4BP003			
NOM DU CLIENT	NUMERO DU DOSSIER	PIECE OU LOCAL	
OPH77	LAA0001-F4B 14/03/2018	Salle de bains	
ELEMENT	DESCRIPTIF DU LABORATOIRE	DATE DE PRELEVEMENT	NOM DE L'OPERATEUR
Faïence 1	Colle beige non séparable + couche plâtreuse blanche + carrelage	14/03/2018	JULIEN Mickaël
LOCALISATION		RESULTAT	
Mur E		Amiante non détecté

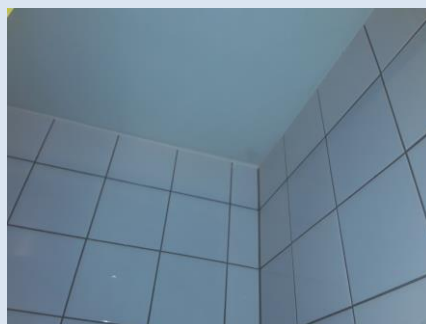
PRELEVEMENT : LAA0001-F4BP004			
NOM DU CLIENT	NUMERO DU DOSSIER	PIECE OU LOCAL	
OPH77	LAA0001-F4B 14/03/2018	Salle de bains	
ELEMENT	DESCRIPTIF DU LABORATOIRE	DATE DE PRELEVEMENT	NOM DE L'OPERATEUR
Enduit béton	Enduit plâtreux blanc en vrac + peinture non séparable	14/03/2018	JULIEN Mickaël
LOCALISATION		RESULTAT	
Plafond		Amiante non détecté

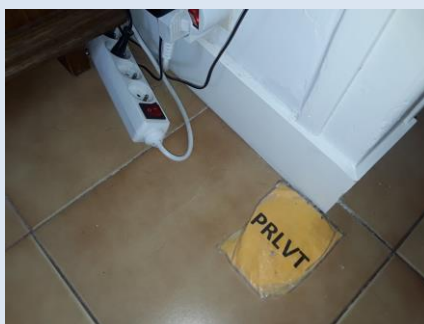
PRELEVEMENT : LAA0001-F4BP005

NOM DU CLIENT	NUMERO DU DOSSIER	PIECE OU LOCAL	
OPH77	LAA0001-F4B 14/03/2018	Séjour	
ELEMENT	DESCRIPTIF DU LABORATOIRE	DATE DE PRELEVEMENT	NOM DE L'OPERATEUR
Enduit	Enduit plâtreux blanc en vrac + peinture non séparable	14/03/2018	JULIEN Mickaël
LOCALISATION		RESULTAT	
Mur D		Amiante non détecté

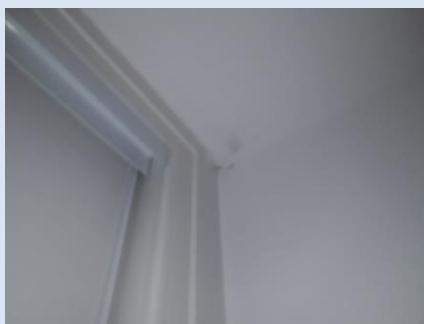
PRELEVEMENT : LAA0001-F4BP006

NOM DU CLIENT	NUMERO DU DOSSIER	PIECE OU LOCAL	
OPH77	LAA0001-F4B 14/03/2018	Séjour	
ELEMENT	DESCRIPTIF DU LABORATOIRE	DATE DE PRELEVEMENT	NOM DE L'OPERATEUR
Enduit béton	Enduit plâtreux blanc en vrac + peinture non séparable	14/03/2018	JULIEN Mickaël
LOCALISATION		RESULTAT	
Plafond		Amiante non détecté

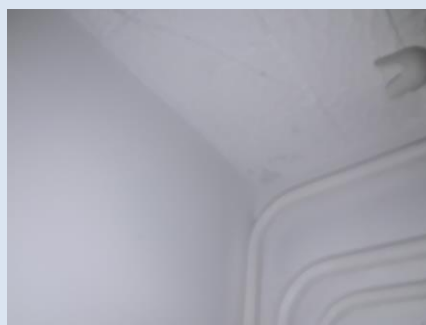
PRELEVEMENT : LAA0001-F4BP007			
NOM DU CLIENT	NUMERO DU DOSSIER	PIECE OU LOCAL	
OPH77	LAA0001-F4B 14/03/2018	Entrée	
ELEMENT	DESCRIPTIF DU LABORATOIRE	DATE DE PRELEVEMENT	NOM DE L'OPERATEUR
Dalle de polystyrènes	Polystyrène expansé (billes) non séparable + enduit plâtreux blanc en faible quantité non séparable + peintures multiples en faible quantité non séparable	14/03/2018	JULIEN Mickaël
LOCALISATION		RESULTAT	
Plafond		Amiante non détecté

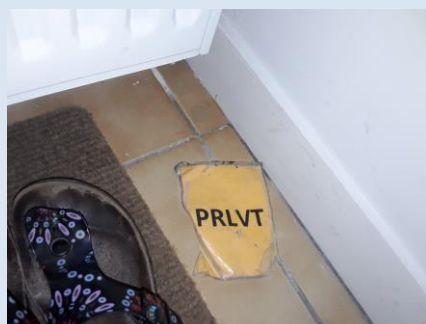
PRELEVEMENT : LAA0001-F4BP008			
NOM DU CLIENT	NUMERO DU DOSSIER	PIECE OU LOCAL	
OPH77	LAA0001-F4B 14/03/2018	Entrée	
ELEMENT	DESCRIPTIF DU LABORATOIRE	DATE DE PRELEVEMENT	NOM DE L'OPERATEUR
Carrelage	Colle grise non séparable + colle bitumineuse noire non séparable + matériau compact gris hétérogène	14/03/2018	JULIEN Mickaël
LOCALISATION		RESULTAT	
Sol		Fr1:Amiante détecté (Chrysotile)

* Colle grise non séparable + colle bitumineuse noire non séparable + matériau compact gris hétérogène	META	1	23/03/2018	Présence de fibres d'amiante / Chrysotile

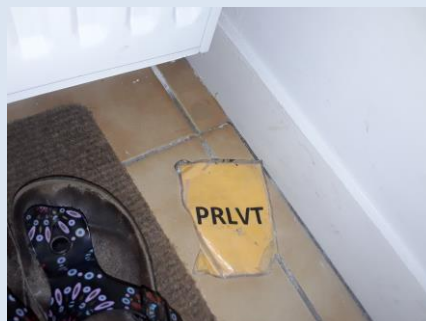
PRELEVEMENT : LAA0001-F4BP008			
NOM DU CLIENT	NUMERO DU DOSSIER	PIECE OU LOCAL	
OPH77	LAA0001-F4B 14/03/2018	Entrée	
ELEMENT	DESCRIPTIF DU LABORATOIRE	DATE DE PRELEVEMENT	NOM DE L'OPERATEUR
Carrelage	Carrelage	14/03/2018	JULIEN Mickaël
LOCALISATION		RESULTAT	
Sol		Fr2:Amiante non détecté

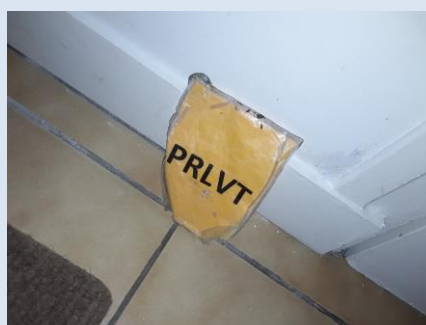
PRELEVEMENT : LAA0001-F4BP009			
NOM DU CLIENT	NUMERO DU DOSSIER	PIECE OU LOCAL	
OPH77	LAA0001-F4B 14/03/2018	Entrée	
ELEMENT	DESCRIPTIF DU LABORATOIRE	DATE DE PRELEVEMENT	NOM DE L'OPERATEUR
Enduit béton	Enduit plâtreux blanc en vrac + peinture non séparable	14/03/2018	JULIEN Mickaël
LOCALISATION		RESULTAT	
Mur H		Amiante non détecté

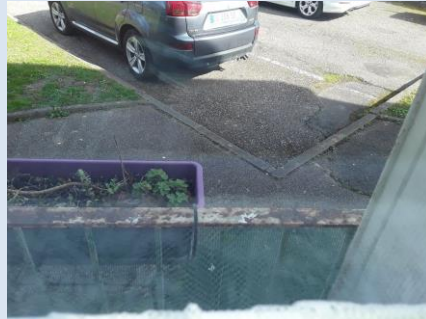
PRELEVEMENT : LAA0001-F4BP012			
NOM DU CLIENT	NUMERO DU DOSSIER	PIECE OU LOCAL	
OPH77	LAA0001-F4B 14/03/2018	Chambre 1	
ELEMENT	DESCRIPTIF DU LABORATOIRE	DATE DE PRELEVEMENT	NOM DE L'OPERATEUR
Peinture	Peintures multiples en vrac avec poussières	14/03/2018	JULIEN Mickaël
LOCALISATION		RESULTAT	
Garde-Corps		Amiante non détecté
