Rapport de mission de repérage des matériaux et produits contenant de l'amiante avant réalisation de travaux

9 AVENUE DES TILLEULS

77380 COMBS LA VILLE

RAPPORT N° :	LAA0002-F3A	Laboratoire d'Analyses :	ITGA
Repérage réalisé le :	17/04/2018	Adresse laboratoire :	3 RUE ARMAND HERPIN LACROIX - CS 46537 35065 RENNES CEDEX
Accompagnateur :		Numéro d'accréditation :	1-5967
Par :	Gaetan BEDEL	Organisme d'assurance professionnelle :	AXA France
N° certificat :	CPDI3869	Adresse assurance :	313 Terrasses de l'Arche 92727 NANTERRE CEDEX
Date d'obtention :	22/04/2016	N° de contrat d'assurance :	10063271004
Organisme certificateur	I.CERT PARC EDONIA - BAT G - RUE DE LA TERRE VICTORIA - 35760 SAINT GREGOIRE	Date de validité :	31/12/2018

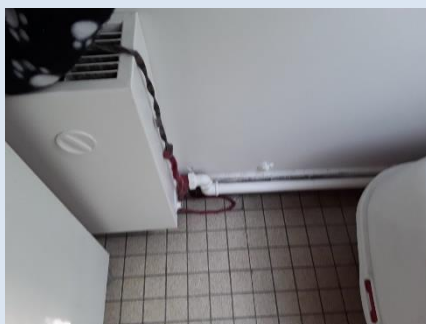
PRELEVEMENT : LAA0002-F3AP001			
NOM DU CLIENT	NUMERO DU DOSSIER		PIECE OU LOCAL
OPH77	LAA0002-F3A 17/04/2018		Cuisine
ELEMENT	DESCRIPTIF DU LABORATOIRE	DATE DE PRELEVEMENT	NOM DE L'OPERATEUR
Enduit / Peinture béton	Enduit plâtreux blanc en vrac + peintures multiples en faible quantité non séparable	17/04/2018	BEDEL Gaetan
LOCALISATION		RESULTAT	
Mur A		Amiante non détecté

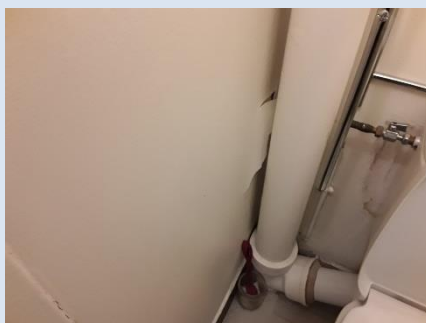
PRELEVEMENT : LAA0002-F3AP002			
NOM DU CLIENT	NUMERO DU DOSSIER		PIECE OU LOCAL
OPH77	LAA0002-F3A 17/04/2018		WC
ELEMENT	DESCRIPTIF DU LABORATOIRE	DATE DE PRELEVEMENT	NOM DE L'OPERATEUR
Enduit / Peinture	Enduit plâtreux blanc en vrac + peintures multiples en faible quantité non séparable	17/04/2018	BEDEL Gaetan
LOCALISATION		RESULTAT	
Mur D		Amiante non détecté

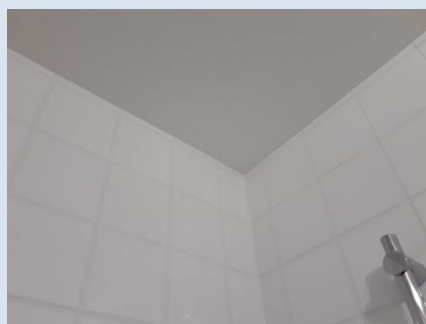
PRELEVEMENT : LAA0002-F3AP003			
NOM DU CLIENT	NUMERO DU DOSSIER	PIECE OU LOCAL	
OPH77	LAA0002-F3A 17/04/2018	Chambre 1	
ELEMENT	DESCRIPTIF DU LABORATOIRE	DATE DE PRELEVEMENT	NOM DE L'OPERATEUR
Enduit / Peinture béton	Enduit plâtreux blanc en vrac + peinture non séparable	17/04/2018	BEDEL Gaetan
LOCALISATION		RESULTAT	
Plafond		Amiante non détecté

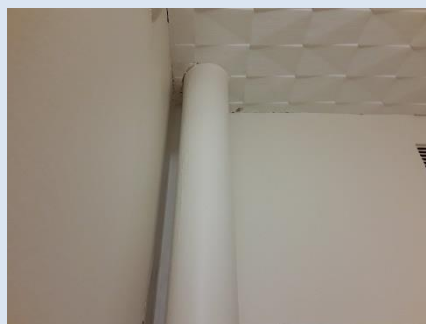
PRELEVEMENT : LAA0002-F3AP004			
NOM DU CLIENT	NUMERO DU DOSSIER	PIECE OU LOCAL	
OPH77	LAA0002-F3A 17/04/2018	WC	
ELEMENT	DESCRIPTIF DU LABORATOIRE	DATE DE PRELEVEMENT	NOM DE L'OPERATEUR
Dalle de polystyrènes	Polystyrène expansé (billes) + peinture non séparable	17/04/2018	BEDEL Gaetan
LOCALISATION		RESULTAT	
Plafond		Amiante non détecté

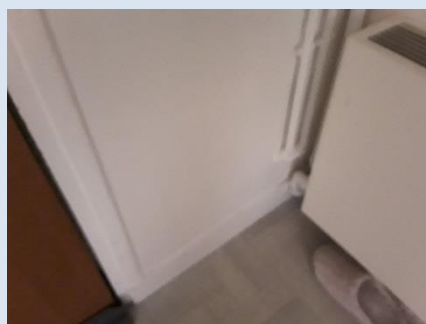
PRELEVEMENT : LAA0002-F3AP005			
NOM DU CLIENT	NUMERO DU DOSSIER	PIECE OU LOCAL	
OPH77	LAA0002-F3A 17/04/2018	Entrée	
ELEMENT	DESCRIPTIF DU LABORATOIRE	DATE DE PRELEVEMENT	NOM DE L'OPERATEUR
Enduit / Peinture béton	Enduit plâtreux blanc en vrac + peinture en faible quantité	17/04/2018	BEDEL Gaetan
LOCALISATION		RESULTAT	
Mur D		Amiante non détecté

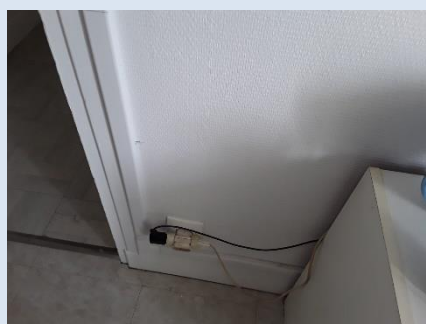
PRELEVEMENT : LAA0002-F3AP006			
NOM DU CLIENT	NUMERO DU DOSSIER	PIECE OU LOCAL	
OPH77	LAA0002-F3A 17/04/2018	Chambre 2	
ELEMENT	DESCRIPTIF DU LABORATOIRE	DATE DE PRELEVEMENT	NOM DE L'OPERATEUR
Enduit / Peinture	Enduit plâtreux blanc en vrac + peintures multiples en faible quantité non séparable	17/04/2018	BEDEL Gaetan
LOCALISATION		RESULTAT	
Mur D		Amiante non détecté

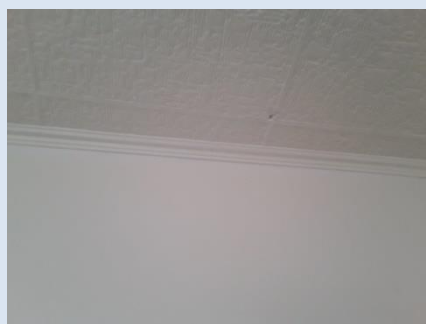
PRELEVEMENT : LAA0002-F3AP007			
NOM DU CLIENT	NUMERO DU DOSSIER		PIECE OU LOCAL
OPH77	LAA0002-F3A 17/04/2018		Chambre 1
ELEMENT	DESCRIPTIF DU LABORATOIRE	DATE DE PRELEVEMENT	NOM DE L'OPERATEUR
Dalle de polystyrènes	Polystyrène expansé (billes) + peinture non séparable	17/04/2018	BEDEL Gaetan
LOCALISATION		RESULTAT	
Plafond		Amiante non détecté

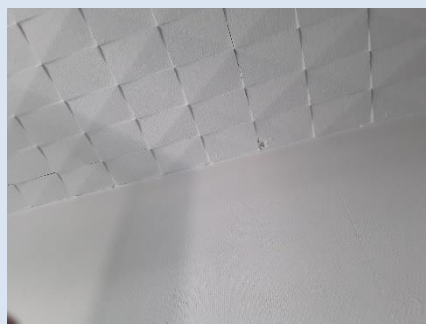
PRELEVEMENT : LAA0002-F3AP008			
NOM DU CLIENT	NUMERO DU DOSSIER		PIECE OU LOCAL
OPH77	LAA0002-F3A 17/04/2018		Chambre 2
ELEMENT	DESCRIPTIF DU LABORATOIRE	DATE DE PRELEVEMENT	NOM DE L'OPERATEUR
Dalle de polystyrènes	Matériau plâtreux blanc en vrac + polystyrène expansé (billes) non séparable + peinture non séparable	17/04/2018	BEDEL Gaetan
LOCALISATION		RESULTAT	
Plafond		Amiante non détecté

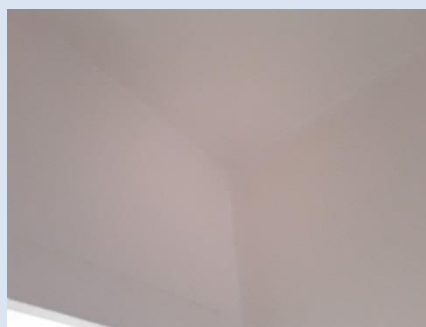
PRELEVEMENT : LAA0002-F3AP009			
NOM DU CLIENT	NUMERO DU DOSSIER	PIECE OU LOCAL	
OPH77	LAA0002-F3A 17/04/2018	Entrée	
ELEMENT	DESCRIPTIF DU LABORATOIRE	DATE DE PRELEVEMENT	NOM DE L'OPERATEUR
Enduit / Peinture béton	Enduit plâtreux blanc en vrac + peintures multiples en faible quantité non séparable	17/04/2018	BEDEL Gaetan
LOCALISATION		RESULTAT	
Plafond		Amiante non détecté

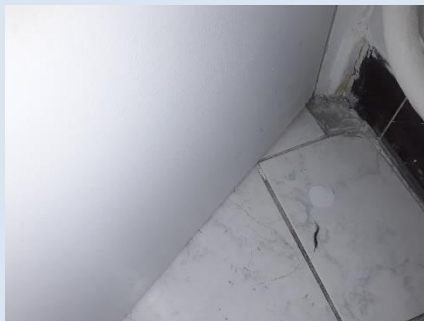
PRELEVEMENT : LAA0002-F3AP012

NOM DU CLIENT	NUMERO DU DOSSIER	PIECE OU LOCAL	
OPH77	LAA0002-F3A 17/04/2018	Salle de bains	
ELEMENT	DESCRIPTIF DU LABORATOIRE	DATE DE PRELEVEMENT	NOM DE L'OPERATEUR
Carrelage	Colle grise avec poussières + carrelage	17/04/2018	BEDEL Gaetan
LOCALISATION		RESULTAT	
Sol		Amiante non détecté

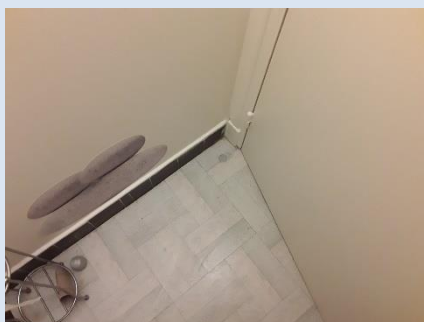
PRELEVEMENT : LAA0002-F3AP013

NOM DU CLIENT	NUMERO DU DOSSIER	PIECE OU LOCAL	
OPH77	LAA0002-F3A 17/04/2018	WC	
ELEMENT	DESCRIPTIF DU LABORATOIRE	DATE DE PRELEVEMENT	NOM DE L'OPERATEUR
Dalle de sol	Revêtement cassant beige + colle polymère jaune avec poussières + matériau compact beige + colle grise non séparable + matériau compact gris hétérogène	17/04/2018	BEDEL Gaetan
LOCALISATION		RESULTAT	
Sol		Amiante non détecté

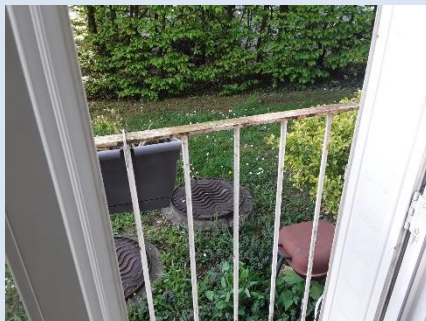
PRELEVEMENT : LAA0002-F3AP014			
NOM DU CLIENT	NUMERO DU DOSSIER	PIECE OU LOCAL	
OPH77	LAA0002-F3A 17/04/2018	Cuisine	
ELEMENT	DESCRIPTIF DU LABORATOIRE	DATE DE PRELEVEMENT	NOM DE L'OPERATEUR
Peinture	Peintures multiples en vrac	17/04/2018	BEDEL Gaetan
LOCALISATION		RESULTAT	
Garde-corps métallique		Amiante non détecté

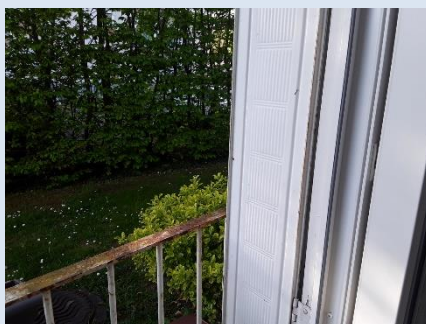
PRELEVEMENT : LAA0002-F3AP015			
NOM DU CLIENT	NUMERO DU DOSSIER	PIECE OU LOCAL	
OPH77	LAA0002-F3A 17/04/2018	Cuisine	
ELEMENT	DESCRIPTIF DU LABORATOIRE	DATE DE PRELEVEMENT	NOM DE L'OPERATEUR
Peinture	Peintures multiples en vrac	17/04/2018	BEDEL Gaetan
LOCALISATION		RESULTAT	
Volets		Amiante non détecté

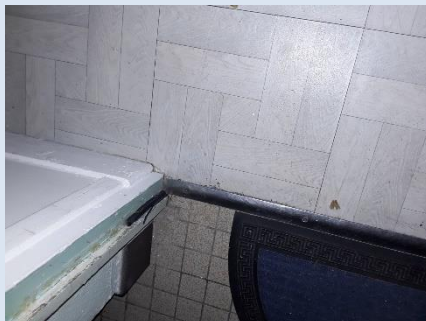
PRELEVEMENT : LAA0002-F3AP016			
NOM DU CLIENT	NUMERO DU DOSSIER	PIECE OU LOCAL	
OPH77	LAA0002-F3A 17/04/2018	Entrée	
ELEMENT	DESCRIPTIF DU LABORATOIRE	DATE DE PRELEVEMENT	NOM DE L'OPERATEUR
Joint	Matériau souple noir	17/04/2018	BEDEL Gaetan
LOCALISATION		RESULTAT	
Entre ouvrant et dormant de porte		Amiante non détecté

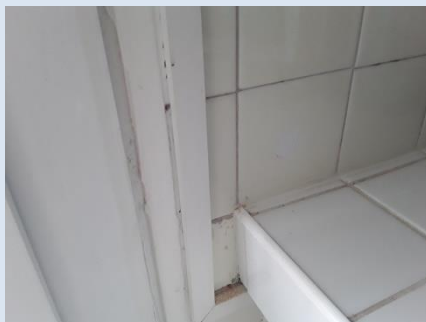
PRELEVEMENT : LAA0002-F3AP017			
NOM DU CLIENT	NUMERO DU DOSSIER	PIECE OU LOCAL	
OPH77	LAA0002-F3A 17/04/2018	Cuisine	
ELEMENT	DESCRIPTIF DU LABORATOIRE	DATE DE PRELEVEMENT	NOM DE L'OPERATEUR
Faïence 1	Colle beige avec poussières non séparable + couche plâtreuse blanche en vrac	17/04/2018	BEDEL Gaetan
LOCALISATION		RESULTAT	
Mur B		Fr1:Amiante détecté (Chrysotile)

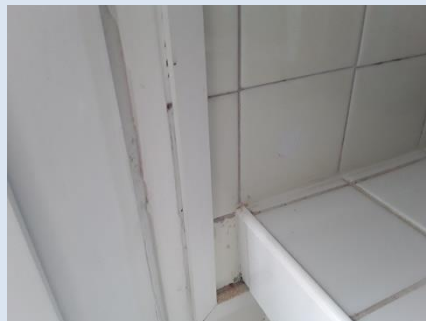
PRELEVEMENT : LAA0002-F3AP017			
NOM DU CLIENT	NUMERO DU DOSSIER	PIECE OU LOCAL	
OPH77	LAA0002-F3A 17/04/2018	Cuisine	
ELEMENT	DESCRIPTIF DU LABORATOIRE	DATE DE PRELEVEMENT	NOM DE L'OPERATEUR
Faïence 1	Carrelage	17/04/2018	BEDEL Gaetan
LOCALISATION		RESULTAT	
Mur B		Fr2:Amiante non détecté

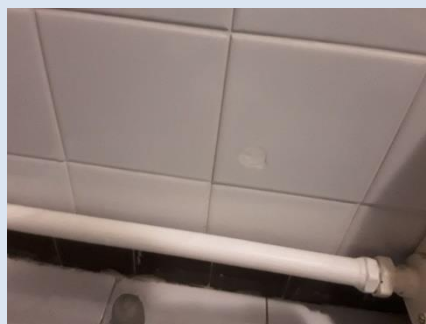
PRELEVEMENT : LAA0002-F3AP018			
NOM DU CLIENT	NUMERO DU DOSSIER	PIECE OU LOCAL	
OPH77	LAA0002-F3A 17/04/2018	Salle de bains	
ELEMENT	DESCRIPTIF DU LABORATOIRE	DATE DE PRELEVEMENT	NOM DE L'OPERATEUR
Faïence 1	Colle beige avec poussières + matériau gris non séparable	17/04/2018	BEDEL Gaetan
LOCALISATION		RESULTAT	
Mur A		Fr1:Amiante détecté (Chrysotile)

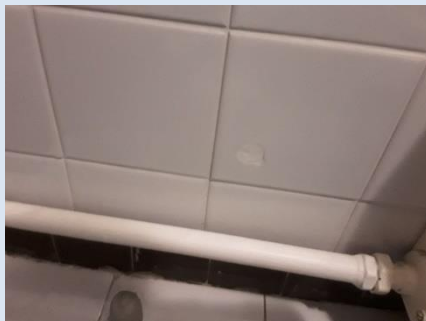
PRELEVEMENT : LAA0002-F3AP018			
NOM DU CLIENT	NUMERO DU DOSSIER		PIECE OU LOCAL
OPH77	LAA0002-F3A 17/04/2018		Salle de bains
ELEMENT	DESCRIPTIF DU LABORATOIRE	DATE DE PRELEVEMENT	NOM DE L'OPERATEUR
Faïence 1	Carrelage	17/04/2018	BEDEL Gaetan
LOCALISATION		RESULTAT	
Mur A		Fr2:Amiante non détecté
