## Rapport de mission de repérage des matériaux et produits contenant de l'amiante avant réalisation de travaux

9 AVENUE DES TILLEULS

77380 COMBS LA VILLE

| RAPPORT N° : | LAA0003-F4A | Laboratoire d'Analyses : | ITGA |

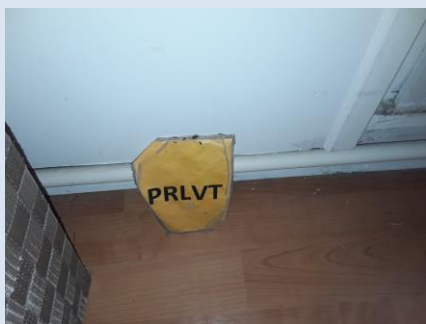
| PRELEVEMENT : LAA0003-F4AP001 | | | |
|---|---|---|---|
| Mur D | | Amiante non détecté | |

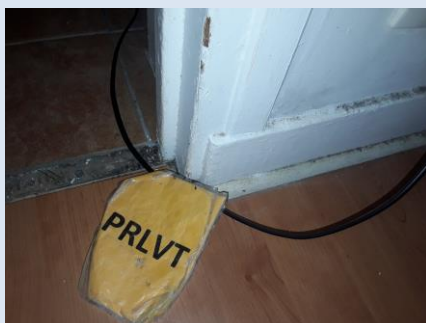
| PRELEVEMENT : LAA0003-F4AP002 | | | |

| PRELEVEMENT : LAA0003-F4AP002 | | | |
|---|--|---|---|
| Mur D | | Amiante non détecté | |

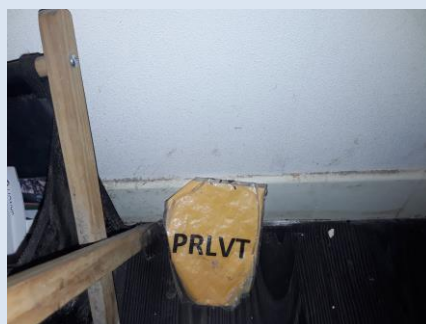
| PRELEVEMENT : LAA0003-F4AP003 | | | |

| PRELEVEMENT : LAA0003-F4AP003 | | | |
|---|--|---|---|
| Mur B | | Amiante non détecté | |

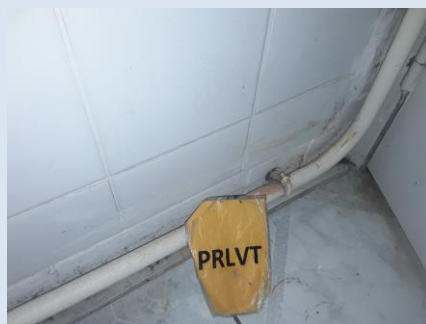
| PRELEVEMENT : LAA0003-F4AP004 | | | |

| PRELEVEMENT : LAA0003-F4AP004 | | | |
|---|---|---|---|
| Mur E | | Fr1:Amiante détecté (Chrysotile) | |

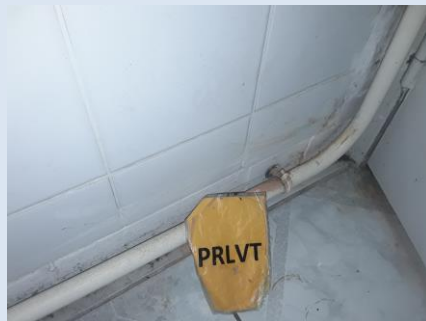
| PRELEVEMENT : LAA0003-F4AP004 | | | |

| PRELEVEMENT : LAA0003-F4AP004 | | | |
|---|---|---|---|
| Mur E | | Fr2:Amiante non détecté | |

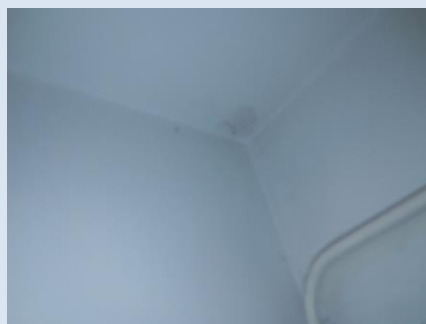
| PRELEVEMENT : LAA0003-F4AP005 | | | |

| PRELEVEMENT : LAA0003-F4AP005 | | | |
|---|--|---|---|
| Plafond | | Amiante non détecté | |

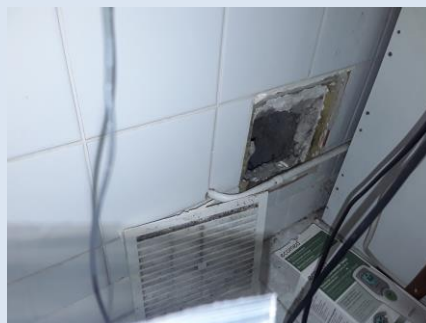
| PRELEVEMENT : LAA0003-F4AP006 | | | |

| PRELEVEMENT : LAA0003-F4AP006 | | | |
|---|--|---|---|
| Mur B | | Amiante non détecté | |

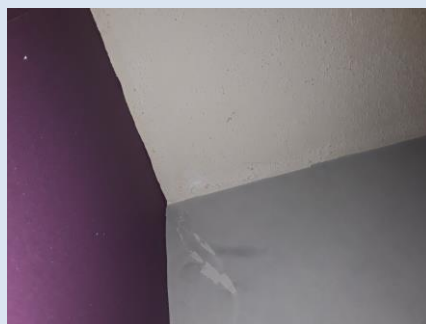
| PRELEVEMENT : LAA0003-F4AP007 | | | |

| PRELEVEMENT : LAA0003-F4AP007 | | | |
|---|--|---|---|
| Plafond | | Amiante non détecté | |

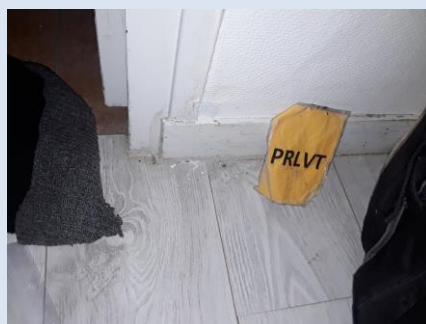
| PRELEVEMENT : LAA0003-F4AP008 | | | |

| PRELEVEMENT : LAA0003-F4AP008 | | | |
|---|---|---|---|
| Mur C | | Amiante non détecté | |

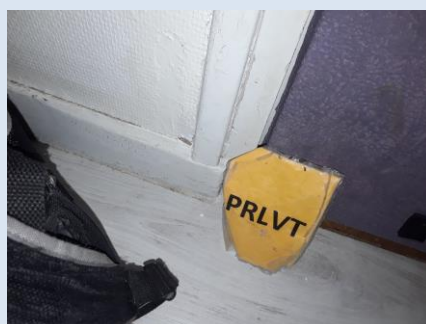
| PRELEVEMENT : LAA0003-F4AP009 | | | |

| PRELEVEMENT : LAA0003-F4AP009 | | | |
|---|---|---|---|
| Mur D | | Amiante non détecté | |

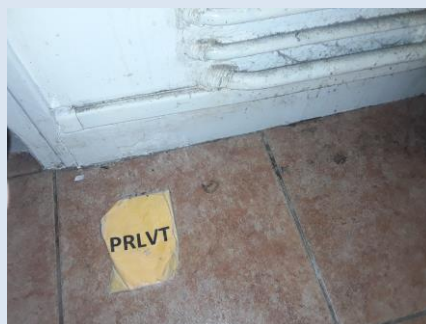
| PRELEVEMENT : LAA0003-F4AP011 | | | |
|---|--|---|---|
| Mur D | | Amiante non détecté | |

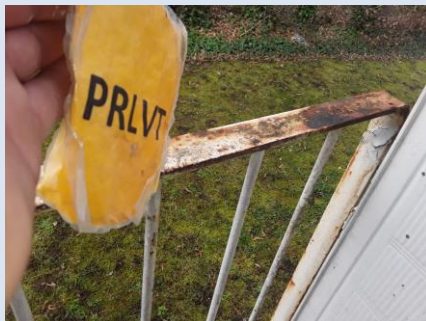
| PRELEVEMENT : LAA0003-F4AP012 | | | |

| PIECE | ETAGE | ELEMENTS | DESCRIPTIF LABORATOIRE | Echantillon | REPERAGE | ETAT | RESULTAT | METHODE |
|---|---|---|--|---|---|---|---|---|
| Séjour | | Peinture | Peintures multiples | LAA0003-F4AP012 | Garde-Corps | DEGRADATION PARTIELLE | Amiante non détecté | RESULTAT ANALYSE |

| PRELEVEMENT : LAA0003-F4AP012 | | | |
|---|---|---|---|
| Garde-Corps | | Amiante non détecté | |
