Rapport de mission de repérage des matériaux et produits contenant de l'amiante avant réalisation de travaux

9 AVENUE DES TILLEULS

77380 COMBS LA VILLE

RAPPORT N° :	LAA0004-F4C	Laboratoire d'Analyses :	ITGA
Repérage réalisé le :	13/03/2018	Adresse laboratoire :	3 RUE ARMAND HERPIN LACROIX - CS 46537 35065 RENNES CEDEX
Accompagnateur :		Numéro d'accréditation :	1-5967
Par :	Mickaël JULIEN	Organisme d'assurance professionnelle :	AXA France
N° certificat :	CPDI 4129	Adresse assurance :	313 Terrasses de l'Arche 92727 NANTERRE CEDEX
Date d'obtention :	01/01/2017	N° de contrat d'assurance :	10063271004
Organisme certificateur	I.CERT Parc Edonia - Bâtiment G - Rue de la Terre Victoria - 35760 SAINT-GREGOIRE	Date de validité :	31/12/2018

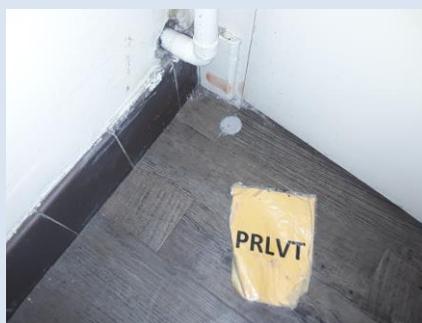
PRELEVEMENT : LAA0004-F4CP001			
NOM DU CLIENT	NUMERO DU DOSSIER		PIECE OU LOCAL
OPH77	LAA0004-F4C 13/03/2018		WC
ELEMENT	DESCRIPTIF DU LABORATOIRE	DATE DE PRELEVEMENT	NOM DE L'OPERATEUR
Revêtement souple	Revêtement bicouche cassant gris et noir + colle polymère jaune non séparable + peinture non séparable + colle grise non séparable + matériau compact gris hétérogène + carrelage	13/03/2018	JULIEN Mickaël
LOCALISATION		RESULTAT	
Sol		Amiante non détecté

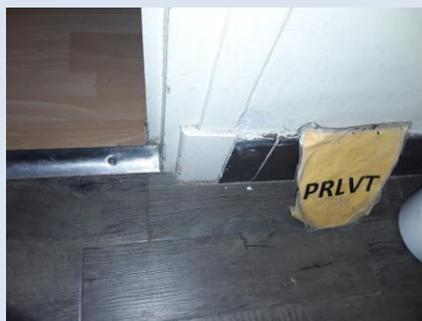
PRELEVEMENT : LAA0004-F4CP002			
NOM DU CLIENT	NUMERO DU DOSSIER		PIECE OU LOCAL
OPH77	LAA0004-F4C 13/03/2018		WC
ELEMENT	DESCRIPTIF DU LABORATOIRE	DATE DE PRELEVEMENT	NOM DE L'OPERATEUR
Enduit	Enduit beige en vrac + carton non séparable + peinture non séparable	13/03/2018	JULIEN Mickaël
LOCALISATION		RESULTAT	
Mur D		Amiante non détecté

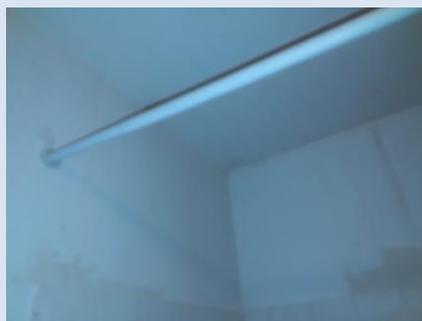
PRELEVEMENT : LAA0004-F4CP003			
NOM DU CLIENT	NUMERO DU DOSSIER	PIECE OU LOCAL	
OPH77	LAA0004-F4C 13/03/2018	Salle de bains	
ELEMENT	DESCRIPTIF DU LABORATOIRE	DATE DE PRELEVEMENT	NOM DE L'OPERATEUR
Enduit béton	Enduit plâtreux blanc en vrac + matériau gris en faible quantité non séparable + peintures multiples non séparable	13/03/2018	JULIEN Mickaël
LOCALISATION		RESULTAT	
Plafond		Amiante non détecté

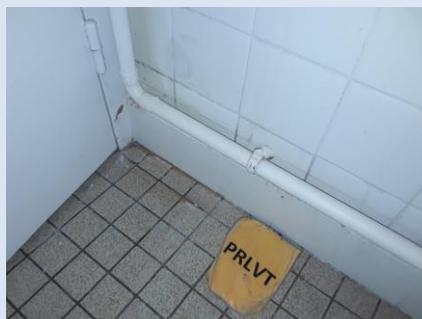
PRELEVEMENT : LAA0004-F4CP004			
NOM DU CLIENT	NUMERO DU DOSSIER	PIECE OU LOCAL	
OPH77	LAA0004-F4C 13/03/2018	Salle de bains	
ELEMENT	DESCRIPTIF DU LABORATOIRE	DATE DE PRELEVEMENT	NOM DE L'OPERATEUR
Faïence 1	Colle beige non séparable + matériau gris hétérogène + carrelage	13/03/2018	JULIEN Mickaël
LOCALISATION		RESULTAT	
Mur A		Amiante non détecté

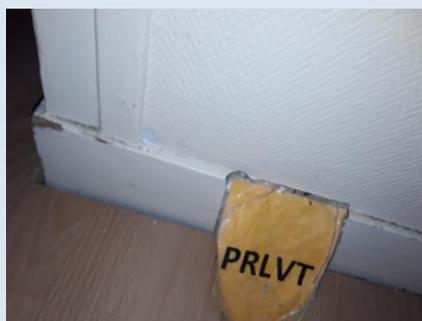
PRELEVEMENT : LAA0004-F4CP005			
NOM DU CLIENT	NUMERO DU DOSSIER	PIECE OU LOCAL	
OPH77	LAA0004-F4C 13/03/2018	Couloir	
ELEMENT	DESCRIPTIF DU LABORATOIRE	DATE DE PRELEVEMENT	NOM DE L'OPERATEUR
Enduit	Enduit plâtreux blanc en vrac + papier non séparable + peintures multiples non séparable	13/03/2018	JULIEN Mickaël
LOCALISATION		RESULTAT	
Mur B		Amiante non détecté

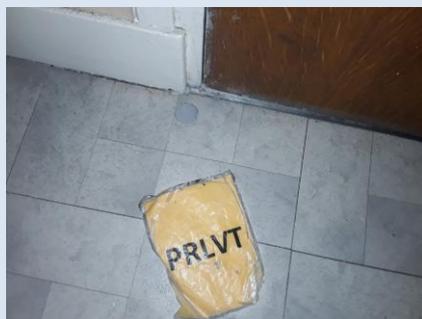
PRELEVEMENT : LAA0004-F4CP006			
NOM DU CLIENT	NUMERO DU DOSSIER	PIECE OU LOCAL	
OPH77	LAA0004-F4C 13/03/2018	Entrée	
ELEMENT	DESCRIPTIF DU LABORATOIRE	DATE DE PRELEVEMENT	NOM DE L'OPERATEUR
Dalle de sol	Revêtement cassant beige + sous couche de ragréage blanche non séparable + matériau compact gris	13/03/2018	JULIEN Mickaël
LOCALISATION		RESULTAT	
Sol		Fr1:Amiante non détecté

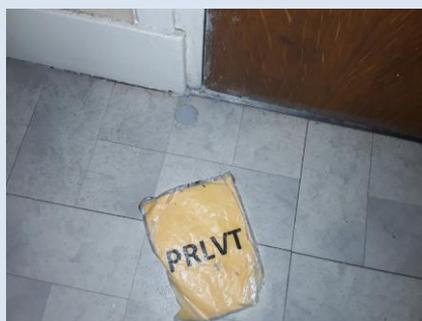
PRELEVEMENT : LAA0004-F4CP006			
NOM DU CLIENT	NUMERO DU DOSSIER	PIECE OU LOCAL	
OPH77	LAA0004-F4C 13/03/2018	Entrée	
ELEMENT	DESCRIPTIF DU LABORATOIRE	DATE DE PRELEVEMENT	NOM DE L'OPERATEUR
Dalle de sol	Colle polymère jaune non séparable + dalle dure cassante beige	13/03/2018	JULIEN Mickaël
LOCALISATION		RESULTAT	
Sol		Fr2:Amiante détecté (Chrysotile)

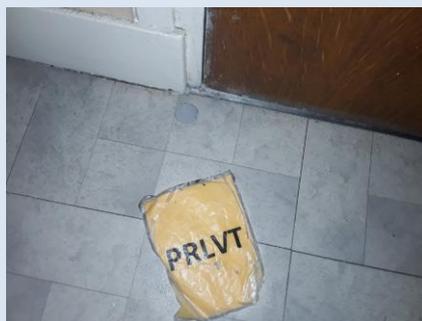
PRELEVEMENT : LAA0004-F4CP006			
NOM DU CLIENT	NUMERO DU DOSSIER	PIECE OU LOCAL	
OPH77	LAA0004-F4C 13/03/2018	Entrée	
ELEMENT	DESCRIPTIF DU LABORATOIRE	DATE DE PRELEVEMENT	NOM DE L'OPERATEUR
Dalle de sol	Colle bitumineuse noire + ragréage gris non séparable	13/03/2018	JULIEN Mickaël
LOCALISATION		RESULTAT	
Sol		Fr3:Amiante détecté (Chrysotile)

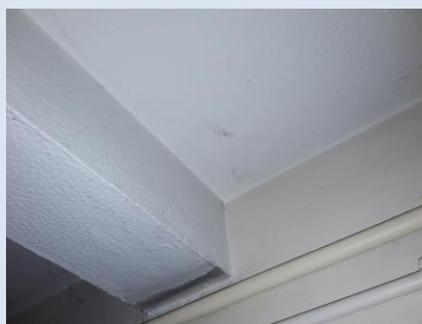
PRELEVEMENT : LAA0004-F4CP007			
NOM DU CLIENT	NUMERO DU DOSSIER	PIECE OU LOCAL	
OPH77	LAA0004-F4C 13/03/2018	Entrée	
ELEMENT	DESCRIPTIF DU LABORATOIRE	DATE DE PRELEVEMENT	NOM DE L'OPERATEUR
Enduit béton	Enduit plâtreux blanc en vrac + peinture non séparable	13/03/2018	JULIEN Mickaël
LOCALISATION		RESULTAT	
Plafond		Amiante non détecté

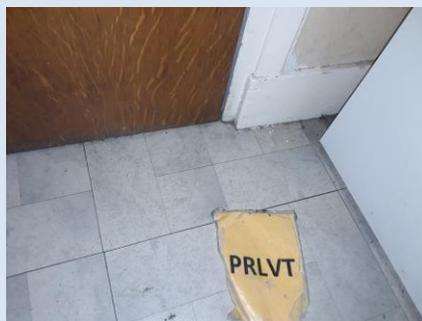
PRELEVEMENT : LAA0004-F4CP008			
NOM DU CLIENT	NUMERO DU DOSSIER	PIECE OU LOCAL	
OPH77	LAA0004-F4C 13/03/2018	Entrée	
ELEMENT	DESCRIPTIF DU LABORATOIRE	DATE DE PRELEVEMENT	NOM DE L'OPERATEUR
Enduit béton	Enduit beige en vrac + matériau gris en vrac non séparable + papier peint non séparable + peinture non séparable	13/03/2018	JULIEN Mickaël
LOCALISATION		RESULTAT	
Mur D		Amiante non détecté

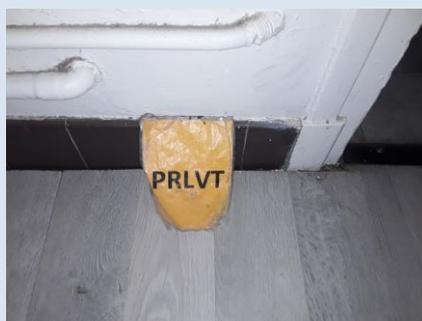
PRELEVEMENT : LAA0004-F4CP009			
NOM DU CLIENT	NUMERO DU DOSSIER	PIECE OU LOCAL	
OPH77	LAA0004-F4C 13/03/2018	Cuisine	
ELEMENT	DESCRIPTIF DU LABORATOIRE	DATE DE PRELEVEMENT	NOM DE L'OPERATEUR
Enduit béton	Enduit beige en vrac + peintures multiples non séparable	13/03/2018	JULIEN Mickaël
LOCALISATION		RESULTAT	
Mur D		Amiante non détecté

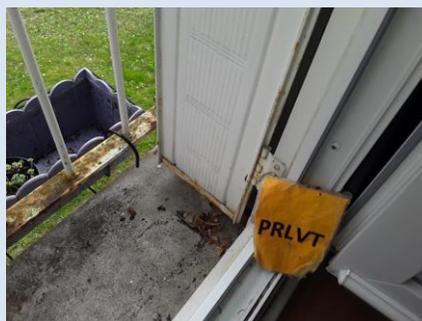
PRELEVEMENT : LAA0004-F4CP010			
NOM DU CLIENT	NUMERO DU DOSSIER	PIECE OU LOCAL	
OPH77	LAA0004-F4C 13/03/2018	Séjour	
ELEMENT	DESCRIPTIF DU LABORATOIRE	DATE DE PRELEVEMENT	NOM DE L'OPERATEUR
Peinture	Peintures multiples en vrac avec poussières	13/03/2018	JULIEN Mickaël
LOCALISATION		RESULTAT	
Volets		Amiante non détecté

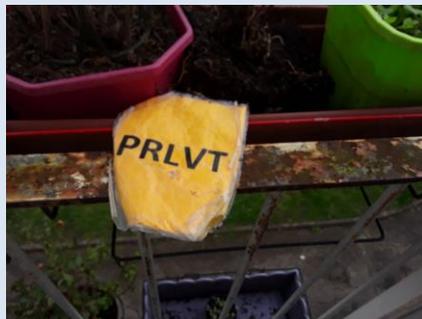
PRELEVEMENT : LAA0004-F4CP011			
NOM DU CLIENT	NUMERO DU DOSSIER		PIECE OU LOCAL
OPH77	LAA0004-F4C 13/03/2018		Séjour
ELEMENT	DESCRIPTIF DU LABORATOIRE	DATE DE PRELEVEMENT	NOM DE L'OPERATEUR
Peinture	Peintures multiples en vrac	13/03/2018	JULIEN Mickaël
LOCALISATION		RESULTAT	
Garde-Corps		Amiante non détecté

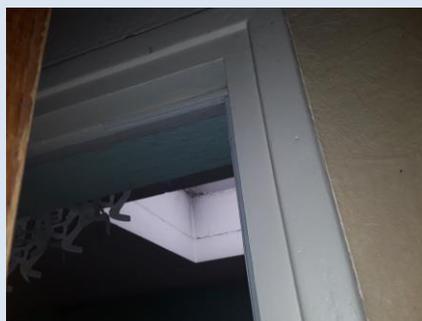
PRELEVEMENT : LAA0004-F4CP012			
NOM DU CLIENT	NUMERO DU DOSSIER		PIECE OU LOCAL
OPH77	LAA0004-F4C 13/03/2018		Entrée
ELEMENT	DESCRIPTIF DU LABORATOIRE	DATE DE PRELEVEMENT	NOM DE L'OPERATEUR
Joint d'étanchéité	Matériau souple blanc	13/03/2018	JULIEN Mickaël
LOCALISATION		RESULTAT	
Porte		Amiante non détecté
