## Rapport de mission de repérage des matériaux et produits contenant de l'amiante avant réalisation de travaux

9 AVENUE DES TILLEULS

77380 COMBS LA VILLE

RAPPORT N° :	LAA0101-F4D	Laboratoire d'Analyses :	ITGA
Repérage réalisé le :	14/03/2018	Adresse laboratoire :	3 RUE ARMAND HERPIN LACROIX - CS 46537 35065 RENNES CEDEX
Accompagnateur :		Numéro d'accréditation :	1-5967
Par :	Mickaël JULIEN	Organisme d'assurance professionnelle :	AXA France
N° certificat :	CPDI 4129	Adresse assurance :	313 Terrasses de l'Arche 92727 NANTERRE CEDEX
Date d'obtention :	01/01/2017	N° de contrat d'assurance :	10063271004
Organisme certificateur	I.CERT Parc Edonia - Bâtiment G - Rue de la Terre Victoria - 35760 SAINT-GREGOIRE	Date de validité :	31/12/2018

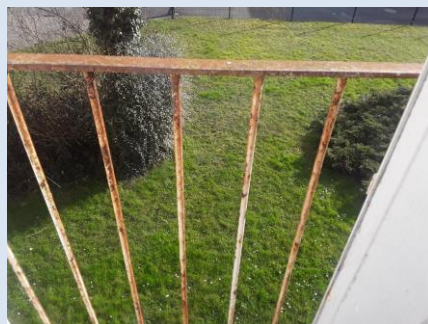
PRELEVEMENT : LAA0101-F4DP002			
NOM DU CLIENT	NUMERO DU DOSSIER		PIECE OU LOCAL
OPH77	LAA0101-F4D 14/03/2018		Chambre 3
ELEMENT	DESCRIPTIF DU LABORATOIRE	DATE DE PRELEVEMENT	NOM DE L'OPERATEUR
Peinture	Peintures multiples	14/03/2018	JULIEN Mickaël
LOCALISATION		RESULTAT	
Garde-Corps		Amiante non détecté

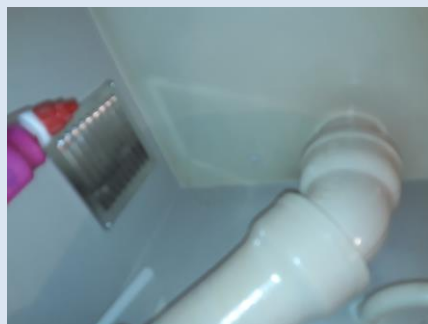
PRELEVEMENT : LAA0101-F4DP004			
NOM DU CLIENT	NUMERO DU DOSSIER	PIECE OU LOCAL	
OPH77	LAA0101-F4D 14/03/2018	WC	
ELEMENT	DESCRIPTIF DU LABORATOIRE	DATE DE PRELEVEMENT	NOM DE L'OPERATEUR
Enduit béton	Enduit plâtreux blanc en vrac non séparable + peinture non séparable	14/03/2018	JULIEN Mickaël
LOCALISATION		RESULTAT	
Plafond		Amiante non détecté

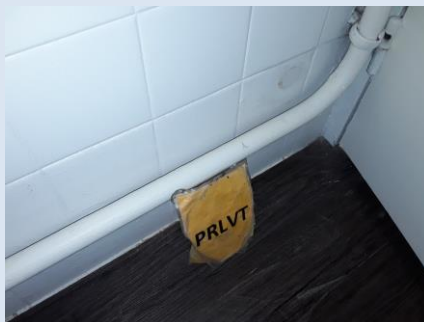
PIECE	ETAGE	ELEMENTS	DESCRIPTIF LABORATOIRE	REPERAGE	Echantillon	METHODE	ETAT	RESULTAT
Salle de bains		Faïence 1	Colle beige en vrac non séparable + couche plâtreuse blanche en faible quantité non séparable	Mur E	LAA0101-F4DP005	RESULTAT ANALYSE	BON ETAT	Fr1:Amiante détecté (Chrysotile)
Salle de bains		Faïence 1	Colle beige en vrac non séparable + couche plâtreuse blanche en faible quantité non séparable	Mur A	LAA0101-F4DP005	ZSO	BON ETAT	Fr1:Amiante détecté (Chrysotile)
Salle de bains		Faïence 1	Colle beige en vrac non séparable + couche plâtreuse blanche en faible quantité non séparable	Mur B	LAA0101-F4DP005	ZSO	BON ETAT	Fr1:Amiante détecté (Chrysotile)
Salle de bains		Faïence 1	Colle beige en vrac non séparable + couche plâtreuse blanche en faible quantité non séparable	Mur E	LAA0101-F4DP005	ZSO	BON ETAT	Fr1:Amiante détecté (Chrysotile)

PRELEVEMENT : LAA0101-F4DP005			
NOM DU CLIENT	NUMERO DU DOSSIER	PIECE OU LOCAL	
OPH77	LAA0101-F4D 14/03/2018	Salle de bains	
ELEMENT	DESCRIPTIF DU LABORATOIRE	DATE DE PRELEVEMENT	NOM DE L'OPERATEUR
Faïence 1	Colle beige en vrac non séparable + couche plâtreuse blanche en faible quantité non séparable	14/03/2018	JULIEN Mickaël
LOCALISATION		RESULTAT	
Mur E		Fr1:Amiante détecté (Chrysotile)

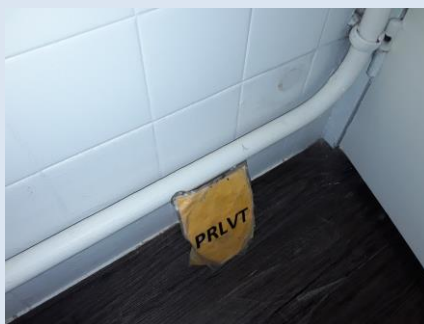
PRELEVEMENT : LAA0101-F4DP005			
NOM DU CLIENT	NUMERO DU DOSSIER	PIECE OU LOCAL	
OPH77	LAA0101-F4D 14/03/2018	Salle de bains	
ELEMENT	DESCRIPTIF DU LABORATOIRE	DATE DE PRELEVEMENT	NOM DE L'OPERATEUR
Faïence 1	Carrelage	14/03/2018	JULIEN Mickaël
LOCALISATION		RESULTAT	
Mur E		Fr2:Amiante non détecté

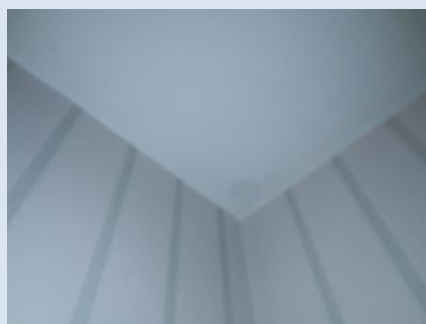
PRELEVEMENT : LAA0101-F4DP006			
NOM DU CLIENT	NUMERO DU DOSSIER	PIECE OU LOCAL	
OPH77	LAA0101-F4D 14/03/2018	Couloir	
ELEMENT	DESCRIPTIF DU LABORATOIRE	DATE DE PRELEVEMENT	NOM DE L'OPERATEUR
Enduit béton	Enduit plâtreux blanc en vrac non séparable + peinture non séparable	14/03/2018	JULIEN Mickaël
LOCALISATION		RESULTAT	
Plafond		Amiante non détecté

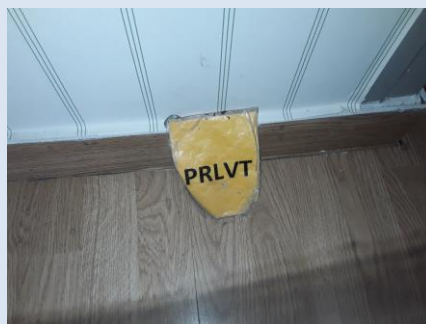
PRELEVEMENT : LAA0101-F4DP007			
NOM DU CLIENT	NUMERO DU DOSSIER	PIECE OU LOCAL	
OPH77	LAA0101-F4D 14/03/2018	Couloir	
ELEMENT	DESCRIPTIF DU LABORATOIRE	DATE DE PRELEVEMENT	NOM DE L'OPERATEUR
Enduit	Enduit plâtreux blanc en vrac non séparable + peinture non séparable + papier non séparable	14/03/2018	JULIEN Mickaël
LOCALISATION		RESULTAT	
Mur D		Amiante non détecté

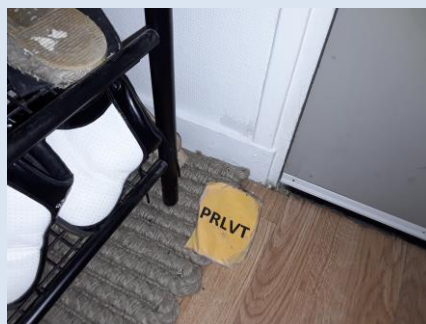
PRELEVEMENT : LAA0101-F4DP008			
NOM DU CLIENT	NUMERO DU DOSSIER	PIECE OU LOCAL	
OPH77	LAA0101-F4D 14/03/2018	Entrée	
ELEMENT	DESCRIPTIF DU LABORATOIRE	DATE DE PRELEVEMENT	NOM DE L'OPERATEUR
Enduit béton	Enduit plâtreux blanc en vrac non séparable + peinture non séparable + toile fibreuse blanche non séparable	14/03/2018	JULIEN Mickaël
LOCALISATION		RESULTAT	
Mur F		Amiante non détecté

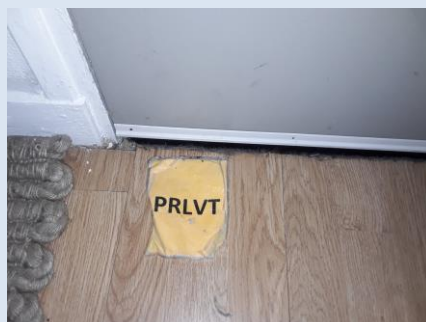
PRELEVEMENT : LAA0101-F4DP009			
NOM DU CLIENT	NUMERO DU DOSSIER	PIECE OU LOCAL	
OPH77	LAA0101-F4D 14/03/2018	Entrée	
ELEMENT	DESCRIPTIF DU LABORATOIRE	DATE DE PRELEVEMENT	NOM DE L'OPERATEUR
Peinture	Peinture en faible quantité non séparable + bois massif en faible quantité non séparable	14/03/2018	JULIEN Mickaël
LOCALISATION		RESULTAT	
Porte		Amiante non détecté

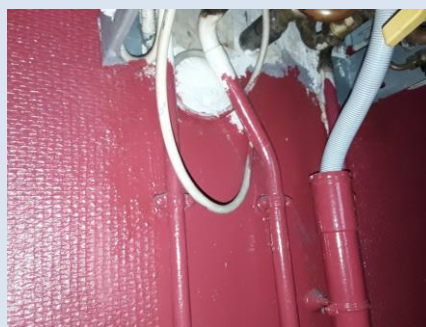
PRELEVEMENT : LAA0101-F4DP010			
NOM DU CLIENT	NUMERO DU DOSSIER		PIECE OU LOCAL
OPH77	LAA0101-F4D 14/03/2018		Cuisine
ELEMENT	DESCRIPTIF DU LABORATOIRE	DATE DE PRELEVEMENT	NOM DE L'OPERATEUR
Enduit	Enduit plâtreux blanc en vrac non séparable + peinture non séparable	14/03/2018	JULIEN Mickaël
LOCALISATION		RESULTAT	
Mur D		Amiante non détecté	
EMPLACEMENT

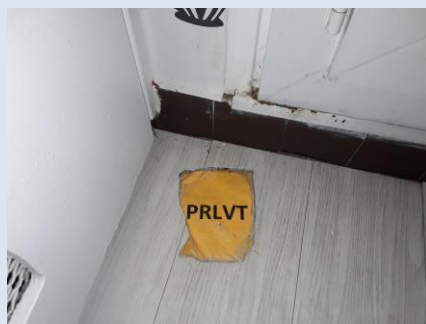
PRELEVEMENT : LAA0101-F4DP011			
NOM DU CLIENT	NUMERO DU DOSSIER		PIECE OU LOCAL
OPH77	LAA0101-F4D 14/03/2018		Cuisine
ELEMENT	DESCRIPTIF DU LABORATOIRE	DATE DE PRELEVEMENT	NOM DE L'OPERATEUR
Enduit béton	Enduit plâtreux blanc en vrac non séparable + peinture non séparable + matériau gris en faible quantité non séparable	14/03/2018	JULIEN Mickaël
LOCALISATION		RESULTAT	
Mur B		Amiante non détecté	
EMPLACEMENT
