Rapport de mission de repérage des matériaux et produits contenant de l'amiante avant réalisation de travaux

9 AVENUE DES TILLEULS

77380 COMBS LA VILLE

RAPPORT N° :	LAA0102-F3C	Laboratoire d'Analyses :	ITGA
Repérage réalisé le :	04/04/2018	Adresse laboratoire :	3 RUE ARMAND HERPIN LACROIX - CS 46537 35065 RENNES CEDEX
Accompagnateur :		Numéro d'accréditation :	1-5967
Par :	Mickaël JULIEN	Organisme d'assurance professionnelle :	AXA France
N° certificat :	CPDI 4129	Adresse assurance :	313 Terrasses de l'Arche 92727 NANTERRE CEDEX
Date d'obtention :	01/01/2017	N° de contrat d'assurance :	10063271004
Organisme certificateur	I.CERT Parc Edonia - Bâtiment G - Rue de la Terre Victoria - 35760 SAINT-GREGOIRE	Date de validité :	31/12/2018

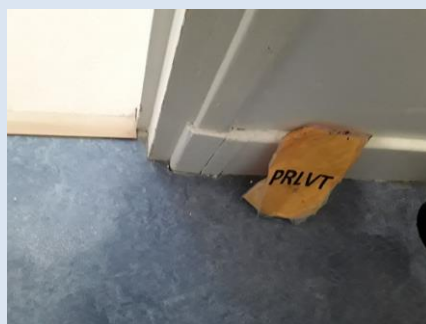
PRELEVEMENT : LAA0102-F3CP002			
NOM DU CLIENT	NUMERO DU DOSSIER	PIECE OU LOCAL	
OPH77	LAA0102-F3C 04/04/2018	WC	
ELEMENT	DESCRIPTIF DU LABORATOIRE	DATE DE PRELEVEMENT	NOM DE L'OPERATEUR
Enduit	Enduit plâtreux blanc en vrac + peintures multiples non séparable	04/04/2018	JULIEN Mickaël
LOCALISATION		RESULTAT	
Mur D		Amiante non détecté

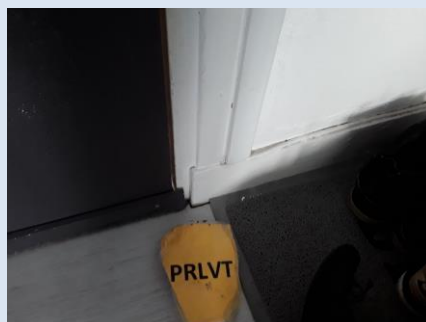
PRELEVEMENT : LAA0102-F3CP006			
NOM DU CLIENT	NUMERO DU DOSSIER	PIECE OU LOCAL	
OPH77	LAA0102-F3C 04/04/2018	Entrée	
ELEMENT	DESCRIPTIF DU LABORATOIRE	DATE DE PRELEVEMENT	NOM DE L'OPERATEUR
Enduit béton	Enduit plâtreux beige en vrac + peinture non séparable	04/04/2018	JULIEN Mickaël
LOCALISATION		RESULTAT	
Mur F		Amiante non détecté

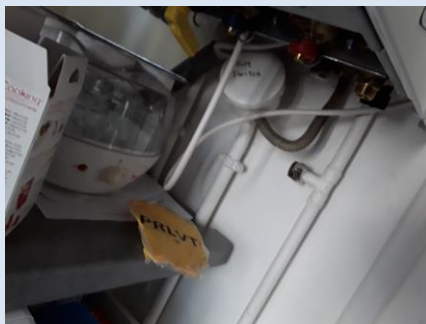
PRELEVEMENT : LAA0102-F3CP008			
NOM DU CLIENT	NUMERO DU DOSSIER		PIECE OU LOCAL
OPH77	LAA0102-F3C 04/04/2018		Cuisine
ELEMENT	DESCRIPTIF DU LABORATOIRE	DATE DE PRELEVEMENT	NOM DE L'OPERATEUR
Enduit béton	Enduit plâtreux blanc en vrac + peintures multiples non séparable	04/04/2018	JULIEN Mickaël
LOCALISATION		RESULTAT	
Mur D		Amiante non détecté

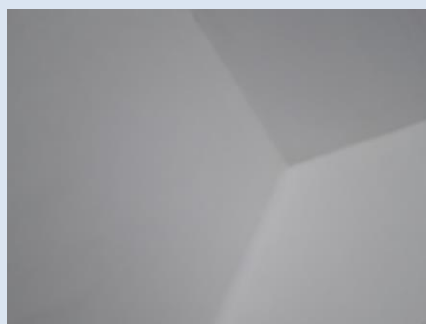
PRELEVEMENT : LAA0102-F3CP009			
NOM DU CLIENT	NUMERO DU DOSSIER	PIECE OU LOCAL	
OPH77	LAA0102-F3C 04/04/2018	Séjour	
ELEMENT	DESCRIPTIF DU LABORATOIRE	DATE DE PRELEVEMENT	NOM DE L'OPERATEUR
Enduit béton	Enduit plâtreux blanc en vrac + peintures multiples non séparable	04/04/2018	JULIEN Mickaël
LOCALISATION		RESULTAT	
Plafond		Amiante non détecté

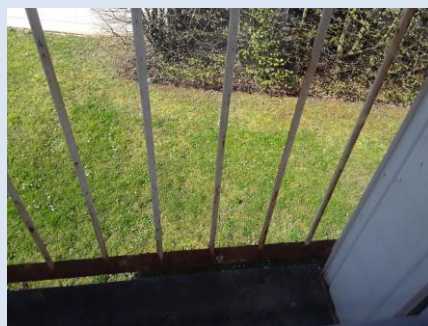
PRELEVEMENT : LAA0102-F3CP012			
NOM DU CLIENT	NUMERO DU DOSSIER	PIECE OU LOCAL	
OPH77	LAA0102-F3C 04/04/2018	Séjour	
ELEMENT	DESCRIPTIF DU LABORATOIRE	DATE DE PRELEVEMENT	NOM DE L'OPERATEUR
Peinture	Peintures multiples en vrac	04/04/2018	JULIEN Mickaël
LOCALISATION		RESULTAT	
Garde-Corps		Amiante non détecté
