## Rapport de mission de repérage des matériaux et produits contenant de l'amiante avant réalisation de travaux

9 AVENUE DES TILLEULS

77380 COMBS LA VILLE

RAPPORT N° :	LAA0103-F3B	Laboratoire d'Analyses :	ITGA
Repérage réalisé le :	14/03/2018	Adresse laboratoire :	3 RUE ARMAND HERPIN LACROIX - CS 46537 35065 RENNES CEDEX
Accompagnateur :		Numéro d'accréditation :	1-5967
Par :	Mickaël JULIEN	Organisme d'assurance professionnelle :	AXA France
N° certificat :	CPDI 4129	Adresse assurance :	313 Terrasses de l'Arche 92727 NANTERRE CEDEX
Date d'obtention :	01/01/2017	N° de contrat d'assurance :	10063271004
Organisme certificateur	I.CERT Parc Edonia - Bâtiment G - Rue de la Terre Victoria - 35760 SAINT-GREGOIRE	Date de validité :	31/12/2018

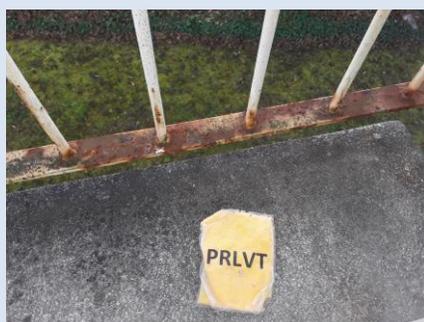
PRELEVEMENT : LAA0103-F3BP001			
NOM DU CLIENT	NUMERO DU DOSSIER		PIECE OU LOCAL
OPH77	LAA0103-F3B 14/03/2018		Séjour
ELEMENT	DESCRIPTIF DU LABORATOIRE	DATE DE PRELEVEMENT	NOM DE L'OPERATEUR
Peinture	Peintures multiples	14/03/2018	JULIEN Mickaël
LOCALISATION		RESULTAT	
Garde-Corps		Amiante non détecté

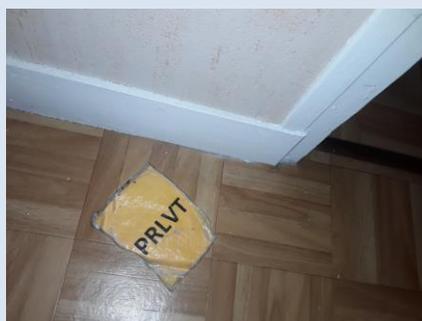
PRELEVEMENT : LAA0103-F3BP003			
NOM DU CLIENT	NUMERO DU DOSSIER	PIECE OU LOCAL	
OPH77	LAA0103-F3B 14/03/2018	Chambre 1	
ELEMENT	DESCRIPTIF DU LABORATOIRE	DATE DE PRELEVEMENT	NOM DE L'OPERATEUR
Enduit	Enduit plâtreux blanc en vrac + peinture non séparable	14/03/2018	JULIEN Mickaël
LOCALISATION		RESULTAT	
Mur F		Amiante non détecté

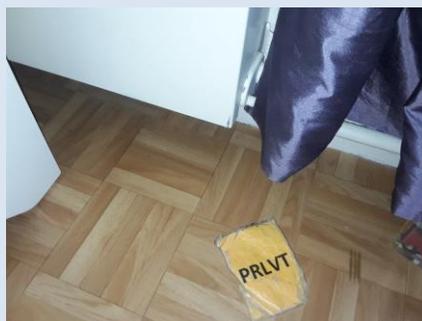
PRELEVEMENT : LAA0103-F3BP004			
NOM DU CLIENT	NUMERO DU DOSSIER	PIECE OU LOCAL	
OPH77	LAA0103-F3B 14/03/2018	Chambre 2	
ELEMENT	DESCRIPTIF DU LABORATOIRE	DATE DE PRELEVEMENT	NOM DE L'OPERATEUR
Peinture	Peintures multiples	14/03/2018	JULIEN Mickaël
LOCALISATION		RESULTAT	
Radiateurs		Amiante non détecté

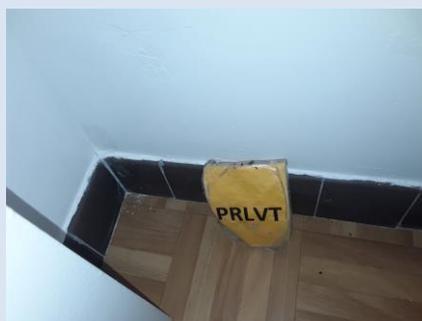
PRELEVEMENT : LAA0103-F3BP005			
NOM DU CLIENT	NUMERO DU DOSSIER	PIECE OU LOCAL	
OPH77	LAA0103-F3B 14/03/2018	WC	
ELEMENT	DESCRIPTIF DU LABORATOIRE	DATE DE PRELEVEMENT	NOM DE L'OPERATEUR
Enduit béton	Enduit plâtreux blanc en vrac + peinture non séparable	14/03/2018	JULIEN Mickaël
LOCALISATION		RESULTAT	
Mur B		Amiante non détecté

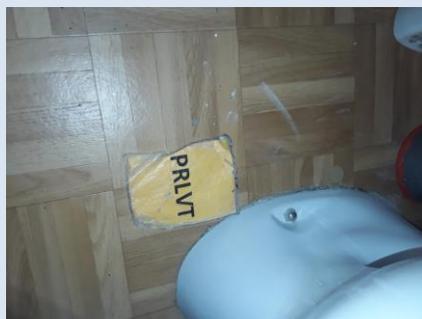
PRELEVEMENT : LAA0103-F3BP006			
NOM DU CLIENT	NUMERO DU DOSSIER	PIECE OU LOCAL	
OPH77	LAA0103-F3B 14/03/2018	WC	
ELEMENT	DESCRIPTIF DU LABORATOIRE	DATE DE PRELEVEMENT	NOM DE L'OPERATEUR
Revêtement souple	Revêtement souple marron + colle polymère jaune + carrelage + joint cassant gris non séparable + colle grise hétérogène	14/03/2018	JULIEN Mickaël
LOCALISATION		RESULTAT	
Sol		Amiante non détecté

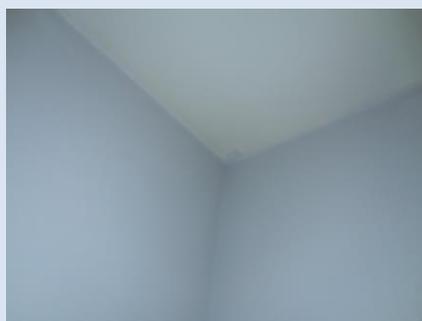
PRELEVEMENT : LAA0103-F3BP007			
NOM DU CLIENT	NUMERO DU DOSSIER	PIECE OU LOCAL	
OPH77	LAA0103-F3B 14/03/2018	Salle de bains	
ELEMENT	DESCRIPTIF DU LABORATOIRE	DATE DE PRELEVEMENT	NOM DE L'OPERATEUR
Enduit béton	Enduit plâtreux blanc en vrac + peinture non séparable	14/03/2018	JULIEN Mickaël
LOCALISATION		RESULTAT	
Plafond		Amiante non détecté

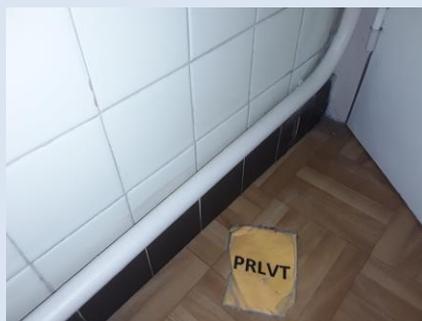
PRELEVEMENT : LAA0103-F3BP008			
NOM DU CLIENT	NUMERO DU DOSSIER	PIECE OU LOCAL	
OPH77	LAA0103-F3B 14/03/2018	Salle de bains	
ELEMENT	DESCRIPTIF DU LABORATOIRE	DATE DE PRELEVEMENT	NOM DE L'OPERATEUR
Faïence 1	Colle beige hétérogène	14/03/2018	JULIEN Mickaël
LOCALISATION		RESULTAT	
Mur E		Fr1:Amiante détecté (Chrysotile)

* Enduit plâtreux blanc en vrac + peinture non séparable	META			
Réf dossier client : LAA0103-F3B-01 - 9 AVENUE DES TILLEULS 77380 COMBS LA VILLE Réf échantillon client : LAA0103-F3BP008 / LOGEMENTS COLLECTIFS - Murs - Ensemble des pièces humides - Colle falence / Salle de bains Mur E Falence 1		1	20/03/2018	Présence de fibres d'amiante / Chrysotile

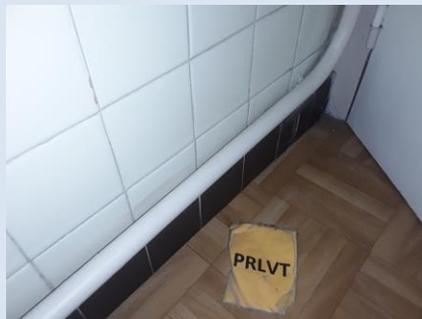
PRELEVEMENT : LAA0103-F3BP008			
NOM DU CLIENT	NUMERO DU DOSSIER	PIECE OU LOCAL	
OPH77	LAA0103-F3B 14/03/2018	Salle de bains	
ELEMENT	DESCRIPTIF DU LABORATOIRE	DATE DE PRELEVEMENT	NOM DE L'OPERATEUR
Faïence 1	Carrelage	14/03/2018	JULIEN Mickaël
LOCALISATION		RESULTAT	
Mur E		Fr2:Amiante non détecté

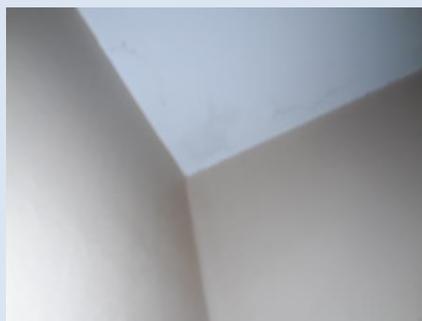
PRELEVEMENT : LAA0103-F3BP009			
NOM DU CLIENT	NUMERO DU DOSSIER	PIECE OU LOCAL	
OPH77	LAA0103-F3B 14/03/2018	Couloir	
ELEMENT	DESCRIPTIF DU LABORATOIRE	DATE DE PRELEVEMENT	NOM DE L'OPERATEUR
Enduit béton	Enduit plâtreux blanc en vrac + peinture non séparable	14/03/2018	JULIEN Mickaël
LOCALISATION		RESULTAT	
Plafond		Amiante non détecté

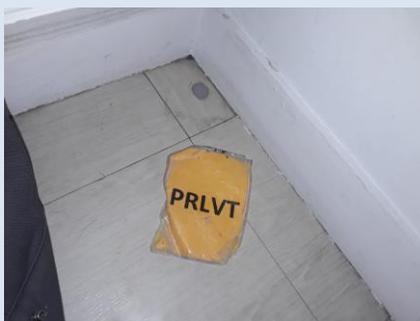
PRELEVEMENT : LAA0103-F3BP010			
NOM DU CLIENT	NUMERO DU DOSSIER	PIECE OU LOCAL	
OPH77	LAA0103-F3B 14/03/2018	Entrée	
ELEMENT	DESCRIPTIF DU LABORATOIRE	DATE DE PRELEVEMENT	NOM DE L'OPERATEUR
Dalle de sol	Colle polymère jaune non séparable + ragréage gris hétérogène non séparable + colle bitumineuse noire	14/03/2018	JULIEN Mickaël
LOCALISATION		RESULTAT	
Sol		Fr1:Amiante détecté (Chrysotile)

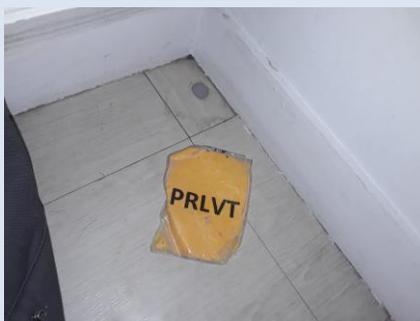
PRELEVEMENT : LAA0103-F3BP010			
NOM DU CLIENT	NUMERO DU DOSSIER	PIECE OU LOCAL	
OPH77	LAA0103-F3B 14/03/2018	Entrée	
ELEMENT	DESCRIPTIF DU LABORATOIRE	DATE DE PRELEVEMENT	NOM DE L'OPERATEUR
Dalle de sol	Revêtement cassant beige	14/03/2018	JULIEN Mickaël
LOCALISATION		RESULTAT	
Sol		Fr2:Amiante non détecté

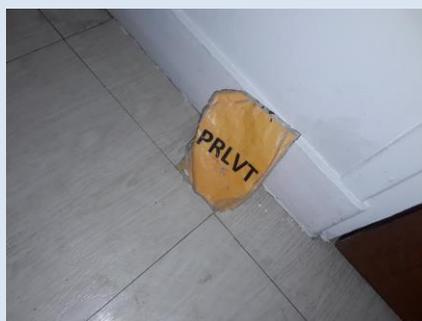
PRELEVEMENT : LAA0103-F3BP011			
NOM DU CLIENT	NUMERO DU DOSSIER	PIECE OU LOCAL	
OPH77	LAA0103-F3B 14/03/2018	Entrée	
ELEMENT	DESCRIPTIF DU LABORATOIRE	DATE DE PRELEVEMENT	NOM DE L'OPERATEUR
Enduit béton	Enduit plâtreux blanc en vrac + peintures multiples non séparable	14/03/2018	JULIEN Mickaël
LOCALISATION		RESULTAT	
Mur D		Amiante non détecté

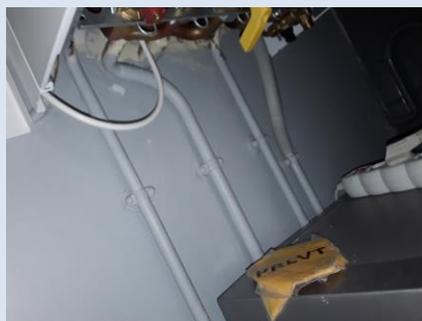
PRELEVEMENT : LAA0103-F3BP012			
NOM DU CLIENT	NUMERO DU DOSSIER	PIECE OU LOCAL	
OPH77	LAA0103-F3B 14/03/2018	Cuisine	
ELEMENT	DESCRIPTIF DU LABORATOIRE	DATE DE PRELEVEMENT	NOM DE L'OPERATEUR
Enduit	Enduit plâtreux blanc en vrac + peintures multiples non séparable	14/03/2018	JULIEN Mickaël
LOCALISATION		RESULTAT	
Mur D		Amiante non détecté
