Rapport de mission de repérage des matériaux et produits contenant de l'amiante avant réalisation de travaux

9 AVENUE DES TILLEULS

77380 COMBS LA VILLE

RAPPORT N° :	TILLEULS-EXT	Laboratoire d'Analyses :	ITGA
Repérage réalisé le :	13/03/2018	Adresse laboratoire :	3 RUE ARMAND HERPIN LACROIX - CS 46537 35065 RENNES CEDEX
Accompagnateur :		Numéro d'accréditation :	1-5967
Par :	Mickaël JULIEN	Organisme d'assurance professionnelle :	AXA France
N° certificat :	CPDI 4129	Adresse assurance :	313 Terrasses de l'Arche 92727 NANTERRE CEDEX
Date d'obtention :	01/01/2017	N° de contrat d'assurance :	10063271004
Organisme certificateur	I.CERT Parc Edonia - Bâtiment G - Rue de la Terre Victoria - 35760 SAINT-GREGOIRE	Date de validité :	31/12/2018

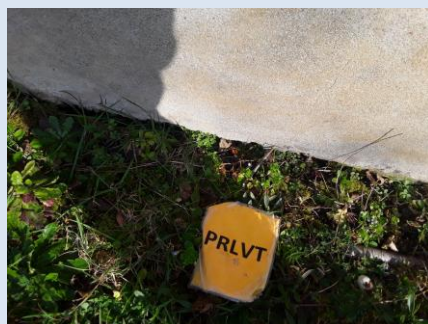
PRELEVEMENT : TILLEULS-EXTP001			
NOM DU CLIENT	NUMERO DU DOSSIER		PIECE OU LOCAL
OPH77	TILLEULS-EXT 13/03/2018		Pignon gauche
ELEMENT	DESCRIPTIF DU LABORATOIRE	DATE DE PRELEVEMENT	NOM DE L'OPERATEUR
Enduit projeté	Enduit compact gris en vrac + peinture en faible quantité non séparable	13/03/2018	JULIEN Mickaël
LOCALISATION		RESULTAT	
Façades		Amiante non détecté

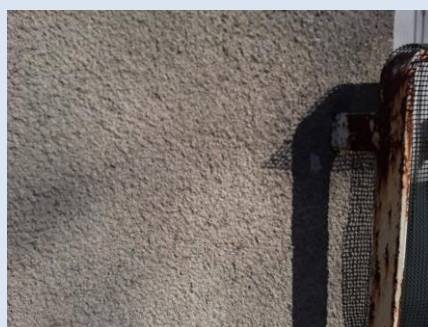
PRELEVEMENT : TILLEULS-EXTP002			
NOM DU CLIENT	NUMERO DU DOSSIER		PIECE OU LOCAL
OPH77	TILLEULS-EXT 13/03/2018		Pignon gauche
ELEMENT	DESCRIPTIF DU LABORATOIRE	DATE DE PRELEVEMENT	NOM DE L'OPERATEUR
Enduit projeté	Enduit gris en vrac	13/03/2018	JULIEN Mickaël
LOCALISATION		RESULTAT	
Façades		Amiante non détecté

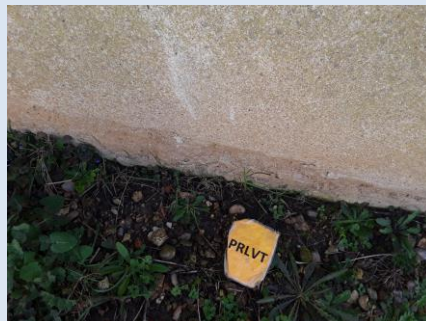
PRELEVEMENT : TILLEULS-EXTP003			
NOM DU CLIENT	NUMERO DU DOSSIER		PIECE OU LOCAL
OPH77	TILLEULS-EXT 13/03/2018		Façade arrière
ELEMENT	DESCRIPTIF DU LABORATOIRE	DATE DE PRELEVEMENT	NOM DE L'OPERATEUR
Enduit	Enduit gris en vrac hétérogène	13/03/2018	JULIEN Mickaël
LOCALISATION		RESULTAT	
Façades		Amiante non détecté

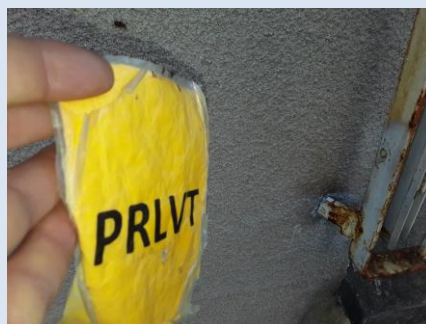
PRELEVEMENT : TILLEULS-EXTP004			
NOM DU CLIENT	NUMERO DU DOSSIER		PIECE OU LOCAL
OPH77	TILLEULS-EXT 13/03/2018		Façade arrière
ELEMENT	DESCRIPTIF DU LABORATOIRE	DATE DE PRELEVEMENT	NOM DE L'OPERATEUR
Enduit projeté	Enduit gris en vrac	13/03/2018	JULIEN Mickaël
LOCALISATION		RESULTAT	
Façades		Amiante non détecté

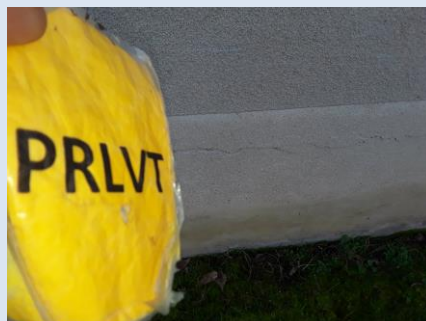
PRELEVEMENT : TILLEULS-EXTP005			
NOM DU CLIENT	NUMERO DU DOSSIER		PIECE OU LOCAL
OPH77	TILLEULS-EXT 13/03/2018		Pignon droit
ELEMENT	DESCRIPTIF DU LABORATOIRE	DATE DE PRELEVEMENT	NOM DE L'OPERATEUR
Enduit	Enduit compact gris	13/03/2018	JULIEN Mickaël
LOCALISATION		RESULTAT	
Façades		Amiante non détecté

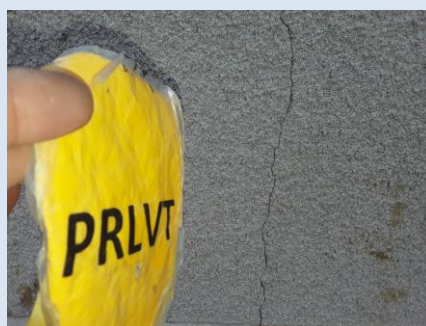
PRELEVEMENT : TILLEULS-EXTP006			
NOM DU CLIENT	NUMERO DU DOSSIER		PIECE OU LOCAL
OPH77	TILLEULS-EXT 13/03/2018		Pignon droit
ELEMENT	DESCRIPTIF DU LABORATOIRE	DATE DE PRELEVEMENT	NOM DE L'OPERATEUR
Enduit projeté	Enduit compact gris en vrac	13/03/2018	JULIEN Mickaël
LOCALISATION		RESULTAT	
Façades		Amiante non détecté

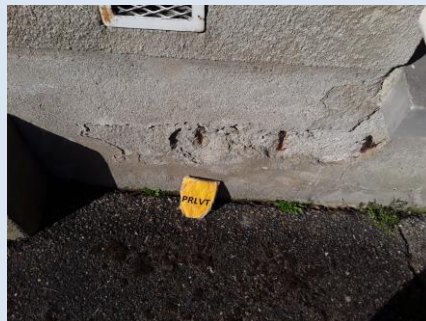
PRELEVEMENT : TILLEULS-EXTP007			
NOM DU CLIENT	NUMERO DU DOSSIER		PIECE OU LOCAL
OPH77	TILLEULS-EXT 13/03/2018		Façade avant
ELEMENT	DESCRIPTIF DU LABORATOIRE	DATE DE PRELEVEMENT	NOM DE L'OPERATEUR
Enduit	Enduit compact gris en vrac hétérogène	13/03/2018	JULIEN Mickaël
LOCALISATION		RESULTAT	
Façades		Amiante non détecté

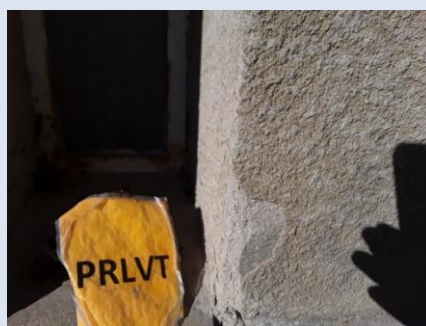
PRELEVEMENT : TILLEULS-EXTP008			
NOM DU CLIENT	NUMERO DU DOSSIER		PIECE OU LOCAL
OPH77	TILLEULS-EXT 13/03/2018		Façade avant
ELEMENT	DESCRIPTIF DU LABORATOIRE	DATE DE PRELEVEMENT	NOM DE L'OPERATEUR
Enduit projeté	Enduit compact gris	13/03/2018	JULIEN Mickaël
LOCALISATION		RESULTAT	
Façades		Amiante non détecté

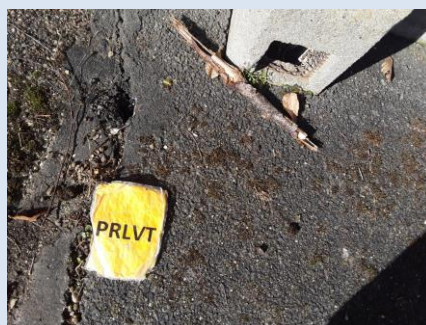
PRELEVEMENT : TILLEULS-EXTP009			
NOM DU CLIENT	NUMERO DU DOSSIER		PIECE OU LOCAL
OPH77	TILLEULS-EXT 13/03/2018		Extérieurs
ELEMENT	DESCRIPTIF DU LABORATOIRE	DATE DE PRELEVEMENT	NOM DE L'OPERATEUR
Enrobé	Agrégats d'enrobés bitumineux ? prise d'essai 1 + agrégats d'enrobés bitumineux ? prise d'essai 2 + agrégats d'enrobés bitumineux ? prise d'essai 3	13/03/2018	JULIEN Mickaël
LOCALISATION		RESULTAT	
Sol		Amiante non détecté

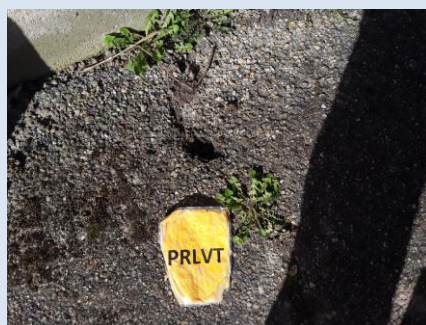
PRELEVEMENT : TILLEULS-EXTP010			
NOM DU CLIENT	NUMERO DU DOSSIER		PIECE OU LOCAL
OPH77	TILLEULS-EXT 13/03/2018		Extérieurs
ELEMENT	DESCRIPTIF DU LABORATOIRE	DATE DE PRELEVEMENT	NOM DE L'OPERATEUR
Enrobé	Agrégats d'enrobés bitumineux ? prise d'essai 1 + agrégats d'enrobés bitumineux ? prise d'essai 2 + agrégats d'enrobés bitumineux ? prise d'essai 3	13/03/2018	JULIEN Mickaël
LOCALISATION		RESULTAT	
Sol		Amiante non détecté
