Rapport de mission de repérage des matériaux et produits contenant de l'amiante avant réalisation de travaux

9 AVENUE DES TILLEULS

77380 COMBS LA VILLE

RAPPORT N° :	TILLEULS-PCI	Laboratoire d'Analyses :	ITGA
Repérage réalisé le :	13/03/2018	Adresse laboratoire :	3 RUE ARMAND HERPIN LACROIX - CS 46537 35065 RENNES CEDEX
Accompagnateur :		Numéro d'accréditation :	1-5967
Par :	Mickaël JULIEN	Organisme d'assurance professionnelle :	AXA France
N° certificat :	CPDI 4129	Adresse assurance :	313 Terrasses de l'Arche 92727 NANTERRE CEDEX
Date d'obtention :	01/01/2017	N° de contrat d'assurance :	10063271004
Organisme certificateur	I.CERT Parc Edonia - Bâtiment G - Rue de la Terre Victoria - 35760 SAINT-GREGOIRE	Date de validité :	31/12/2018

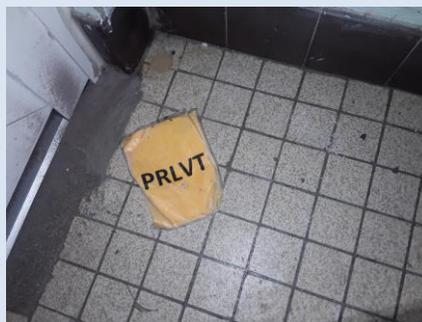
PRELEVEMENT : TILLEULS-PCIP003			
NOM DU CLIENT	NUMERO DU DOSSIER	PIECE OU LOCAL	
OPH77	TILLEULS-PCI 13/03/2018	Hall	
ELEMENT	DESCRIPTIF DU LABORATOIRE	DATE DE PRELEVEMENT	NOM DE L'OPERATEUR
Carrelage	Colle grise non séparable + matériau compact gris hétérogène + carrelage	13/03/2018	JULIEN Mickaël
LOCALISATION		RESULTAT	
Sol		Amiante non détecté

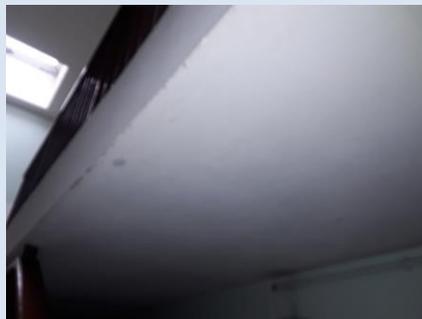
PRELEVEMENT : TILLEULS-PCIP008			
NOM DU CLIENT	NUMERO DU DOSSIER	PIECE OU LOCAL	
OPH77	TILLEULS-PCI 13/03/2018	Palier	
ELEMENT	DESCRIPTIF DU LABORATOIRE	DATE DE PRELEVEMENT	NOM DE L'OPERATEUR
Enduit béton	Enduit gris + peinture non séparable	13/03/2018	JULIEN Mickaël
LOCALISATION		RESULTAT	
Plafond		Amiante non détecté

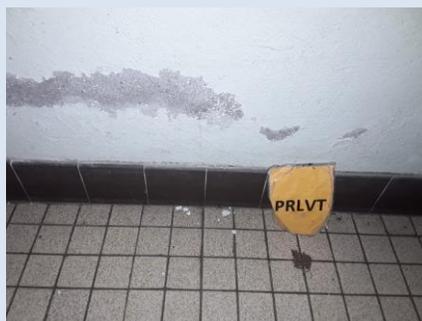
PRELEVEMENT : TILLEULS-PCIP009			
NOM DU CLIENT	NUMERO DU DOSSIER	PIECE OU LOCAL	
OPH77	TILLEULS-PCI 13/03/2018	Palier	
ELEMENT	DESCRIPTIF DU LABORATOIRE	DATE DE PRELEVEMENT	NOM DE L'OPERATEUR
Enduit béton	Enduit plâtreux blanc en vrac + peintures multiples non séparable	13/03/2018	JULIEN Mickaël
LOCALISATION		RESULTAT	
Mur C		Amiante non détecté
