Rapport de mission de repérage des matériaux et produits contenant de l'amiante avant réalisation de travaux

9 AVENUE DES TILLEULS

77380 COMBS LA VILLE

RAPPORT N° :	TILLEULS-TOIT	Laboratoire d'Analyses :	ITGA
Repérage réalisé le :	14/03/2018	Adresse laboratoire :	3 RUE ARMAND HERPIN LACROIX - CS 46537 35065 RENNES CEDEX
Accompagnateur :		Numéro d'accréditation :	1-5967
Par :	Mickaël JULIEN	Organisme d'assurance professionnelle :	AXA France
N° certificat :	CPDI 4129	Adresse assurance :	313 Terrasses de l'Arche 92727 NANTERRE CEDEX
Date d'obtention :	01/01/2017	N° de contrat d'assurance :	10063271004
Organisme certificateur	I.CERT Parc Edonia - Bâtiment G - Rue de la Terre Victoria - 35760 SAINT-GREGOIRE	Date de validité :	31/12/2018

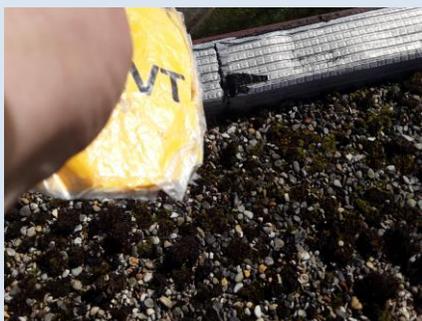
PRELEVEMENT : TILLEULS-TOITP001			
NOM DU CLIENT	NUMERO DU DOSSIER		PIECE OU LOCAL
OPH77	TILLEULS-TOIT 14/03/2018		Toiture terrasse principale du bâtiment
ELEMENT	DESCRIPTIF DU LABORATOIRE	DATE DE PRELEVEMENT	NOM DE L'OPERATEUR
Pax aluminium	Matériau bitumineux noir avec aluminium	14/03/2018	JULIEN Mickaël
LOCALISATION		RESULTAT	
Mur C		Amiante non détecté

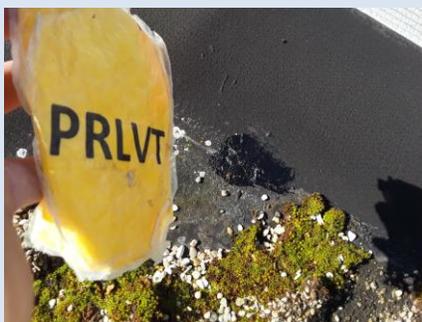
PRELEVEMENT : TILLEULS-TOITP002			
NOM DU CLIENT	NUMERO DU DOSSIER		PIECE OU LOCAL
OPH77	TILLEULS-TOIT 14/03/2018		Toiture terrasse principale du bâtiment
ELEMENT	DESCRIPTIF DU LABORATOIRE	DATE DE PRELEVEMENT	NOM DE L'OPERATEUR
Revêtement d'étanchéité	Matériau bitumineux noir + matériau fibreux blanc avec poussières	14/03/2018	JULIEN Mickaël
LOCALISATION		RESULTAT	
Sol		Amiante non détecté

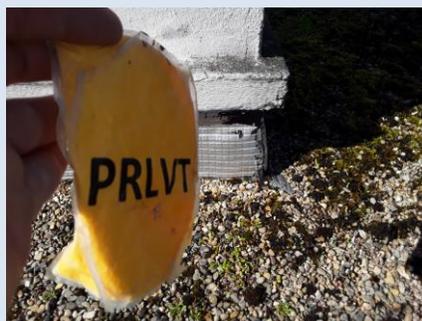
PRELEVEMENT : TILLEULS-TOITP003			
NOM DU CLIENT	NUMERO DU DOSSIER	PIECE OU LOCAL	
OPH77	TILLEULS-TOIT 14/03/2018	Toiture terrasse principale du bâtiment	
ELEMENT	DESCRIPTIF DU LABORATOIRE	DATE DE PRELEVEMENT	NOM DE L'OPERATEUR
Pax aluminium	Matériau bitumineux noir avec aluminium avec fibres	14/03/2018	JULIEN Mickaël
LOCALISATION		RESULTAT	
Cheminées		Amiante non détecté
