Rapport de Repérage Amiante Avant réalisation de travaux dans un immeuble bâti

Numéro de dossier : MA2111038550
Date d'intervention : 02/12/2021

452LAA0002
9 Avenue des Tilleuls
77380 Combs-la-Ville
Bat. N/A; Etage RDC; Porte 2

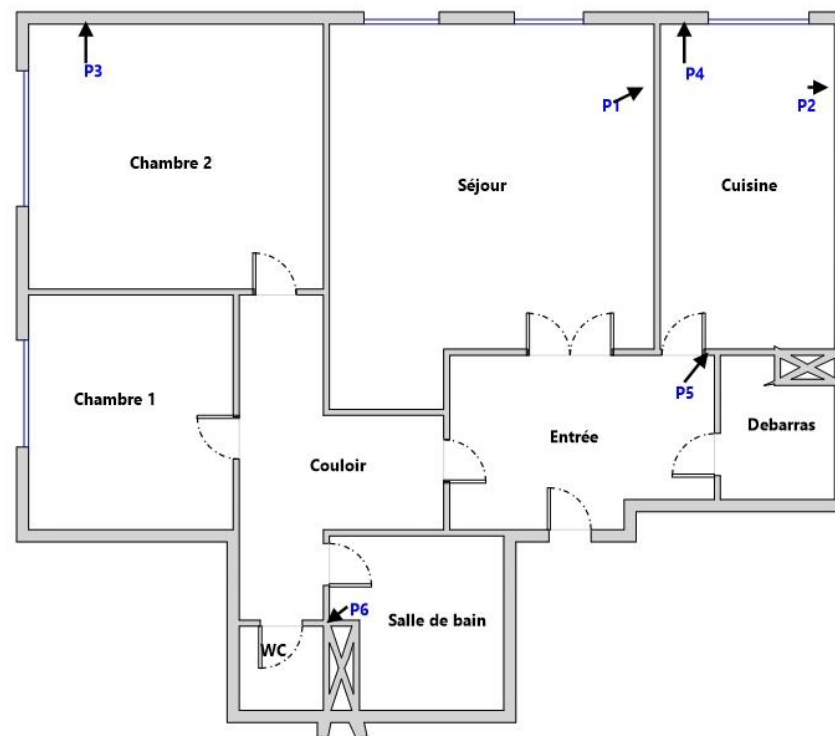
Rez-de-chaussée Mur

Planche de repérage des matériaux et produits amiantés
Affaire	MA2111038550
Opération	BAALALI hamid 452LAA0002
Site	9 Avenue des Tilleuls 77380 Combs-la-Ville
Date de réalisation	22/12/2021
Matériaux et produits contenant de l'amiante	
	Surface amianté
	Linéaire / paroi amianté (type 1)
	Linéaire / paroi amianté (type 2)
	Conduit amianté
Sondages destructifs / Prélèvements	
	Prélèvement Positif
	Prélèvement négatif
	Sondage destructif
Types de murs	
	Mur Porteur
	Mur Cloison (type 1)
	Mur Cloison (type 2)
	Gaine technique
Éléments ou pièces non visités	
	Local non visitée
	Élément non visité

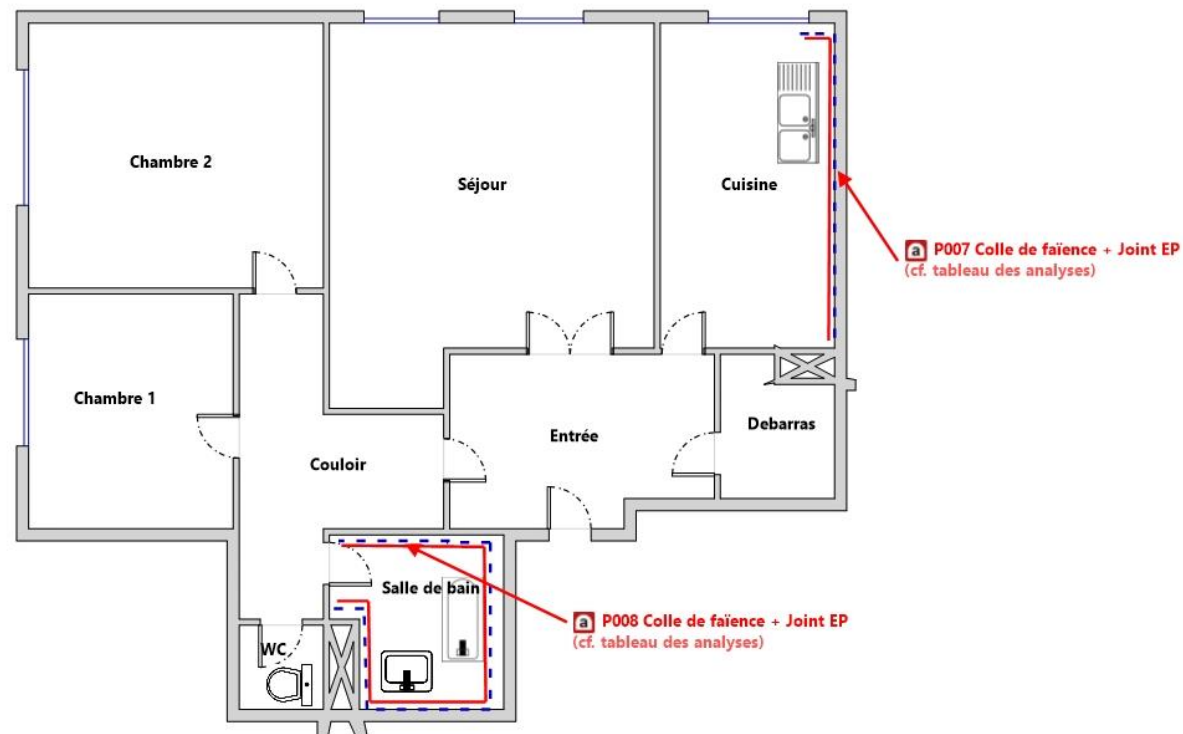
Rez-de-chaussée Equipement

Planche de repérage des matériaux et produits amiantés
Affaire	MA2111038550
Opération	BAALALI hamid
Site	452LAA0002
	9 Avenue des Tilleuls
	77380 Combs-la-Ville
Date de réalisation	22/12/2021
Matériaux et produits contenant de l'amiante	
	Surface amianté
	Linéaire / paroi amianté (type 1)
	Linéaire / paroi amianté (type 2)
	Conduit amianté
Sondages destructifs / Prélèvements	
	Px Prélèvement Positif
	Px Prélèvement négatif
	S Sondage destructif
Types de murs	
	Mur Porteur
	Mur Cloison (type 1)
	Mur Cloison (type 2)
	Gaine technique
Eléments ou pièces non visités	
	Local non visitée
	Elément non visité

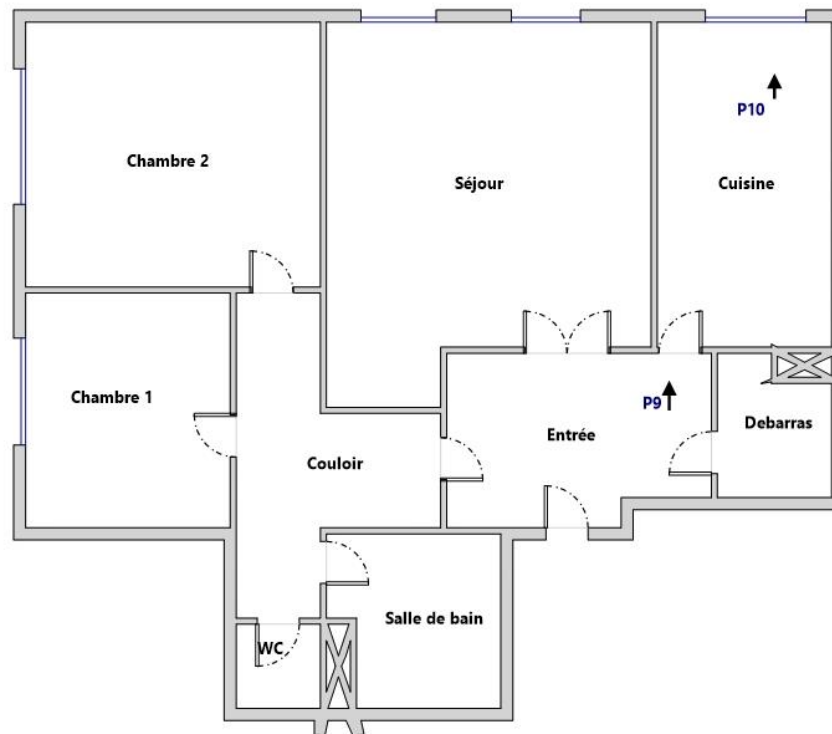
Rez-de-chaussée Plafond

Planche de repérage des matériaux et produits amiantés
Affaire	MA2111038550
Opération	BAALALI hamid
Site	452LAA0002
	9 Avenue des Tilleuls
	77380 Combs-la-Ville
Date de réalisation	22/12/2021
Matériaux et produits contenant de l'amiante	
	Surface amianté
	Linéaire / paroi amianté (type 1)
	Linéaire / paroi amianté (type 2)
	Conduit amianté
Sondages destructifs / Prélèvements	
	Px Prélèvement Positif
	Prélèvement négatif
	Sondage destructif
Types de murs	
	Mur Porteur
	Mur Cloison (type 1)
	Mur Cloison (type 2)
	Gaine technique
Éléments ou pièces non visités	
	Local non visitée
	Élément non visité

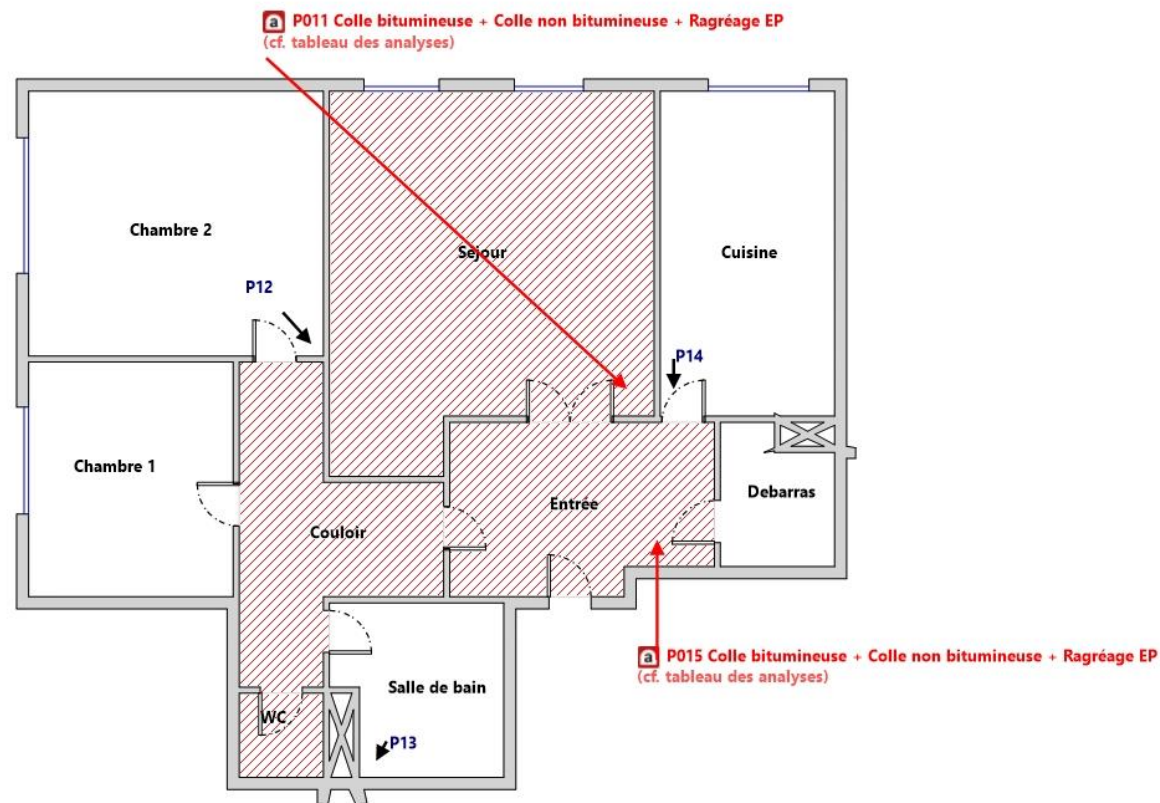
Rez-de-chaussée Sol

ZPSO011	Rez de chaussée porte 2	Entrée; Couloir; WC	Sol	<u>Analyse : P015</u> - Phase 1 Matériau souple de type dalle de sol (gris) (Absence d'amiante) - Phase 2 Matériau souple de type revêtement de sol (marron) (Absence d'amiante) - Phase 3 Matériau de type colle (jaune) ; matériau semi-dur de type ragréage (gris) ; matériau de type colle bitumineux (noir) (Présence d'amiante)

Planche de repérage des matériaux et produits amiantés
Affaire	MA2111038550
Opération	BAALALI hamid 452LAA0002
Site	9 Avenue des Tilleuls 77380
	Combs-la-Ville
Date de réalisation	22/12/2021
Matériaux et produits contenant de l'amiante	
	Surface amianté
	Linéaire / paroi amianté (type 1)
	Linéaire / paroi amianté (type 2)
	Conduit amianté
Sondages destructifs / Prélèvements	
	Px Prélèvement Positif
	Prélèvement négatif
	Sondage destructif
Types de murs	
	Mur Porteur
	Mur Cloison (type 1)
	Mur Cloison (type 2)
	Gaine technique
Éléments ou pièces non visités	
	Local non visitée
	Élément non visité
