Rapport de mission de repérage des matériaux et produits contenant de l'amiante avant réalisation de travaux

6 CITE DES SABLONS

77390 GUIGNES RABUTIN

RAPPORT N° :	45LAF0202	Laboratoire d'Analyses :	ITGA
Repérage réalisé le :	11/12/2018	Adresse laboratoire :	3 RUE ARMAND HERPIN LACROIX - CS 46537 35065 RENNES CEDEX
Accompagnateur :		Numéro d'accréditation :	1-5967
Par :	Ronald FRANCHINARD	Organisme d'assurance professionnelle :	AXA France
N° certificat :		Adresse assurance :	313 Terrasses de l'Arche 92727 NANTERRE CEDEX
Date d'obtention :		N° de contrat d'assurance :	10063271004
Organisme certificateur		Date de validité :	31/12/2018

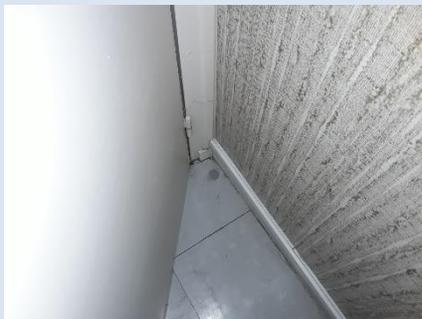
PRELEVEMENT : 45LAF0202P003			
NOM DU CLIENT	NUMERO DU DOSSIER	PIECE OU LOCAL	
OPH77	45LAF0202 11/12/2018	Chambre 3 (R+2)	
ELEMENT	DESCRIPTIF DU LABORATOIRE	DATE DE PRELEVEMENT	NOM DE L'OPERATEUR
Dalle de sol	Dalle dure cassante beige	11/12/2018	FRANCHINARD Ronald
LOCALISATION		RESULTAT	
Sol		Fr1:Amiante détecté (Chrysotile)

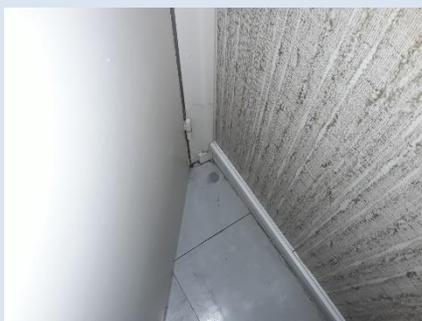
PRELEVEMENT : 45LAF0202P003			
NOM DU CLIENT	NUMERO DU DOSSIER	PIECE OU LOCAL	
OPH77	45LAF0202 11/12/2018	Chambre 3 (R+2)	
ELEMENT	DESCRIPTIF DU LABORATOIRE	DATE DE PRELEVEMENT	NOM DE L'OPERATEUR
Dalle de sol	Colle bitumineuse noire avec poussières	11/12/2018	FRANCHINARD Ronald
LOCALISATION		RESULTAT	
Sol		Fr2:Amiante détecté (Chrysotile)

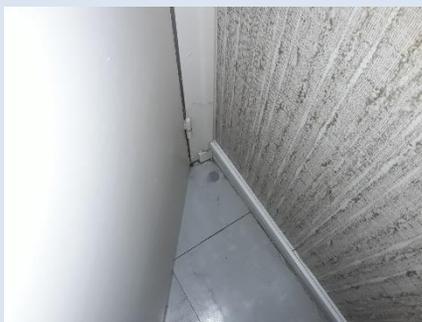
PRELEVEMENT : 45LAF0202P003			
NOM DU CLIENT	NUMERO DU DOSSIER	PIECE OU LOCAL	
OPH77	45LAF0202 11/12/2018	Chambre 3 (R+2)	
ELEMENT	DESCRIPTIF DU LABORATOIRE	DATE DE PRELEVEMENT	NOM DE L'OPERATEUR
Dalle de sol	Ragréage gris hétérogène + sous couche de ragréage beige non séparable	11/12/2018	FRANCHINARD Ronald
LOCALISATION		RESULTAT	
Sol		Fr3:Amiante non détecté

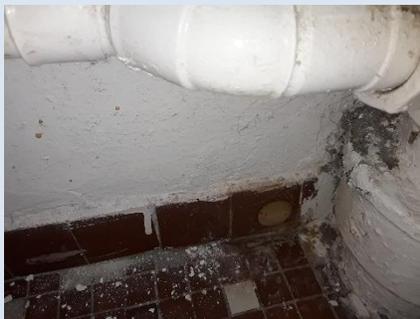
PRELEVEMENT : 45LAF0202P005			
NOM DU CLIENT	NUMERO DU DOSSIER	PIECE OU LOCAL	
OPH77	45LAF0202 11/12/2018	Salle de bains (R+2)	
ELEMENT	DESCRIPTIF DU LABORATOIRE	DATE DE PRELEVEMENT	NOM DE L'OPERATEUR
Colle plinthe	Carrelage	11/12/2018	FRANCHINARD Ronald
LOCALISATION		RESULTAT	
Mur C		Fr1:Amiante non détecté

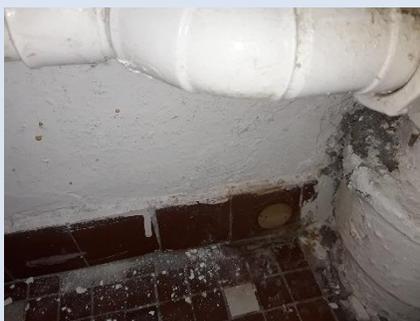
PRELEVEMENT : 45LAF0202P005			
NOM DU CLIENT	NUMERO DU DOSSIER	PIECE OU LOCAL	
OPH77	45LAF0202 11/12/2018	Salle de bains (R+2)	
ELEMENT	DESCRIPTIF DU LABORATOIRE	DATE DE PRELEVEMENT	NOM DE L'OPERATEUR
Colle plinthe	Colle grise hétérogène avec poussières + peinture non séparable	11/12/2018	FRANCHINARD Ronald
LOCALISATION		RESULTAT	
Mur C		Fr2:Amiante détecté (Chrysotile)

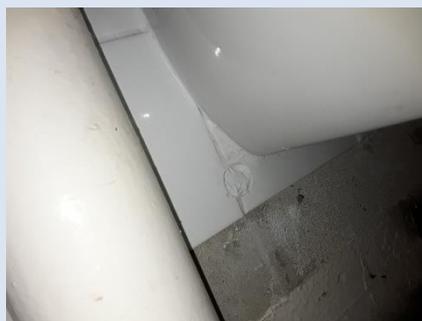
PRELEVEMENT : 45LAF0202P006			
NOM DU CLIENT	NUMERO DU DOSSIER	PIECE OU LOCAL	
OPH77	45LAF0202 11/12/2018	Salle de bains (R+2)	
ELEMENT	DESCRIPTIF DU LABORATOIRE	DATE DE PRELEVEMENT	NOM DE L'OPERATEUR
Colle faïence	Carrelage + colle grise hétérogène avec poussières + couche plâtreuse blanche non séparable + joint cassant blanc non séparable	11/12/2018	FRANCHINARD Ronald
LOCALISATION		RESULTAT	
Mur C		Amiante non détecté

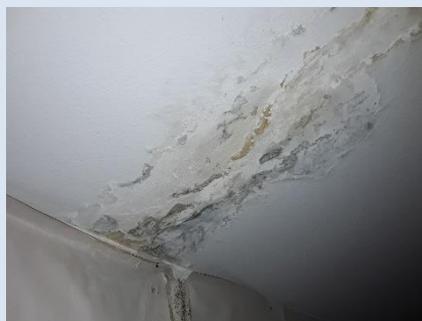
PRELEVEMENT : 45LAF0202P007			
NOM DU CLIENT	NUMERO DU DOSSIER	PIECE OU LOCAL	
OPH77	45LAF0202 11/12/2018	Séjour (R+2)	
ELEMENT	DESCRIPTIF DU LABORATOIRE	DATE DE PRELEVEMENT	NOM DE L'OPERATEUR
Enduit béton	Enduit plâtreux blanc en vrac avec poussières + peintures multiples en vrac non séparable	11/12/2018	FRANCHINARD Ronald
LOCALISATION		RESULTAT	
Plafond		Amiante non détecté

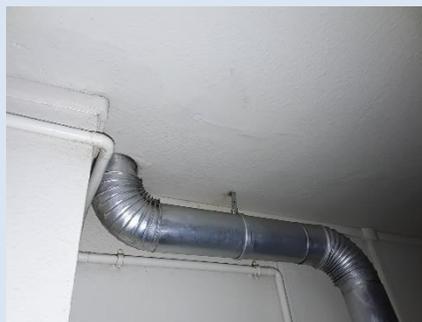
PRELEVEMENT : 45LAF0202P008			
NOM DU CLIENT	NUMERO DU DOSSIER	PIECE OU LOCAL	
OPH77	45LAF0202 11/12/2018	Cuisine (R+2)	
ELEMENT	DESCRIPTIF DU LABORATOIRE	DATE DE PRELEVEMENT	NOM DE L'OPERATEUR
Enduit béton	Enduit compact gris en vrac hétérogène avec poussières + peintures multiples en vrac non séparable + enduit plâtreux blanc en vrac non séparable	11/12/2018	FRANCHINARD Ronald
LOCALISATION		RESULTAT	
Plafond		Amiante non détecté

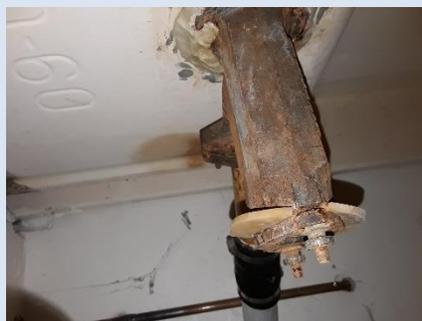
PRELEVEMENT : 45LAF0202P009			
NOM DU CLIENT	NUMERO DU DOSSIER	PIECE OU LOCAL	
OPH77	45LAF0202 11/12/2018	Cuisine (R+2)	
ELEMENT	DESCRIPTIF DU LABORATOIRE	DATE DE PRELEVEMENT	NOM DE L'OPERATEUR
Peinture	Peintures multiples en vrac avec poussières	11/12/2018	FRANCHINARD Ronald
LOCALISATION		RESULTAT	
Réseaux de distribution		Amiante non détecté

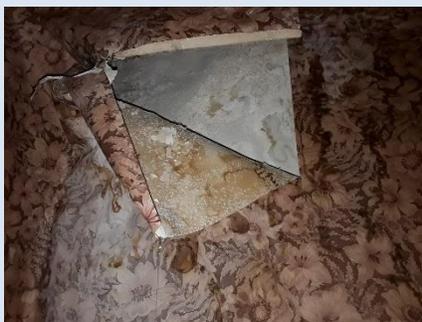
PRELEVEMENT : 45LAF0202P010			
NOM DU CLIENT	NUMERO DU DOSSIER	PIECE OU LOCAL	
OPH77	45LAF0202 11/12/2018	Chambre 1 (R+2)	
ELEMENT	DESCRIPTIF DU LABORATOIRE	DATE DE PRELEVEMENT	NOM DE L'OPERATEUR
Enduit béton	Enduit plâtreux blanc en vrac avec poussières + peintures multiples en vrac non séparable	11/12/2018	FRANCHINARD Ronald
LOCALISATION		RESULTAT	
Mur B		Amiante non détecté

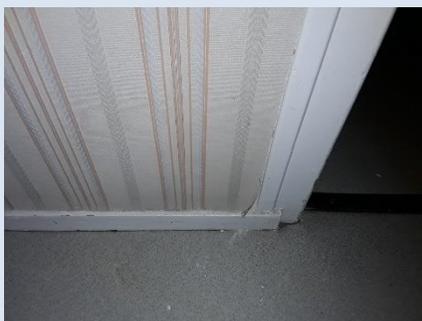
PRELEVEMENT : 45LAF0202P011			
NOM DU CLIENT	NUMERO DU DOSSIER	PIECE OU LOCAL	
OPH77	45LAF0202 11/12/2018	Entrée (R+2)	
ELEMENT	DESCRIPTIF DU LABORATOIRE	DATE DE PRELEVEMENT	NOM DE L'OPERATEUR
Enduit	Enduit gris en vrac hétérogène avec poussières + peintures multiples en vrac non séparable	11/12/2018	FRANCHINARD Ronald
LOCALISATION		RESULTAT	
Mur B		Amiante non détecté

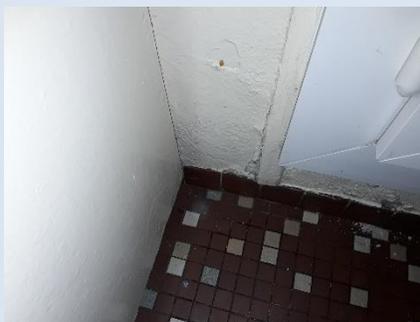
PRELEVEMENT : 45LAF0202P012

NOM DU CLIENT	NUMERO DU DOSSIER	PIECE OU LOCAL	
OPH77	45LAF0202 11/12/2018	Cuisine (R+2)	
ELEMENT	DESCRIPTIF DU LABORATOIRE	DATE DE PRELEVEMENT	NOM DE L'OPERATEUR
Enduit béton	Enduit gris en vrac hétérogène avec poussières + peintures multiples non séparable	11/12/2018	FRANCHINARD Ronald
LOCALISATION		RESULTAT	
Mur B		Amiante non détecté

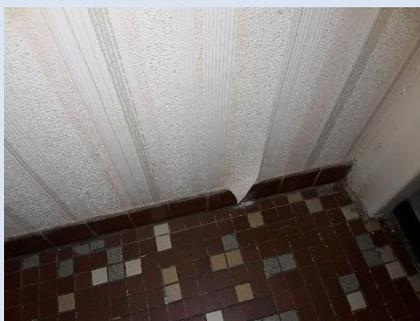
PRELEVEMENT : 45LAF0202P013

NOM DU CLIENT	NUMERO DU DOSSIER	PIECE OU LOCAL	
OPH77	45LAF0202 11/12/2018	WC (R+2)	
ELEMENT	DESCRIPTIF DU LABORATOIRE	DATE DE PRELEVEMENT	NOM DE L'OPERATEUR
Enduit	Enduit gris en vrac hétérogène avec poussières + peintures multiples en vrac non séparable	11/12/2018	FRANCHINARD Ronald
LOCALISATION		RESULTAT	
Mur C		Amiante non détecté
